ÉTUDE DES CONDITIONS DE MIGRATION ANADROME DE L'ANGUILLE SUR LES FLEUVES CÔTIERS MÉDITERRANÉENS : TECH, TÊT, AGLY, CADIÈRE ET CÔTIERS CORSES

2011 - N°11/15 (ANNEXES)

**Campagne d'études 2011
(Tech, Têt, Agly, Cadière et côtiers corses)**

Rapport annexes

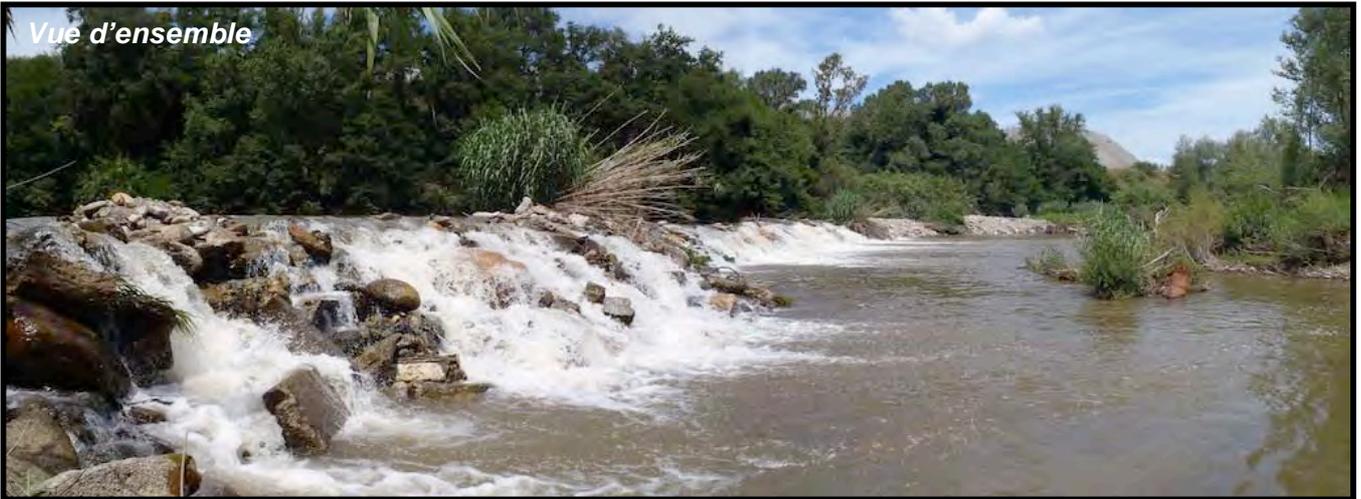
S7 Le Tech 19,1 km : Seuil du canal d'Aspres

En rive droite, un passage bétonné avec deux buses rectangulaires est présent. En rive gauche, les buses ont été cassées, une dalle de béton subsiste et forme une rupture de pente d'une dizaine de centimètres (photos 2 et 1), ainsi qu'un seuil maçonné en béton et gravats au centre (photo vue ensemble).

En période de hautes eaux, les vitesses d'écoulement sont importantes, ce qui freine le passage des anguilles en rive gauche, notamment à cause des marches de béton (photo 2), mais la partie centrale reste franchissable. Si les berges en rive gauche sont humidifiées, le contournement de l'obstacle est possible (photo 2). Les buses en rive droite sont en eaux, et l'écoulement étant très faible, cela crée des possibilités de passage également à cet endroit.

En période de basses eaux, la partie droite du seuil n'est pas en eau, mais le passage reste possible dans la partie centrale du seuil (photo 1 et vue d'ensemble).

Cet obstacle étant franchissable en toutes conditions hydroclimatiques, la note attribuée est donc 1/5. La note de la grille de l'ONEMA est légèrement supérieure (1,5/5) à cause de la hauteur de chute qui est en réalité compensée par la face aval en pente très douce et la rugosité du seuil.

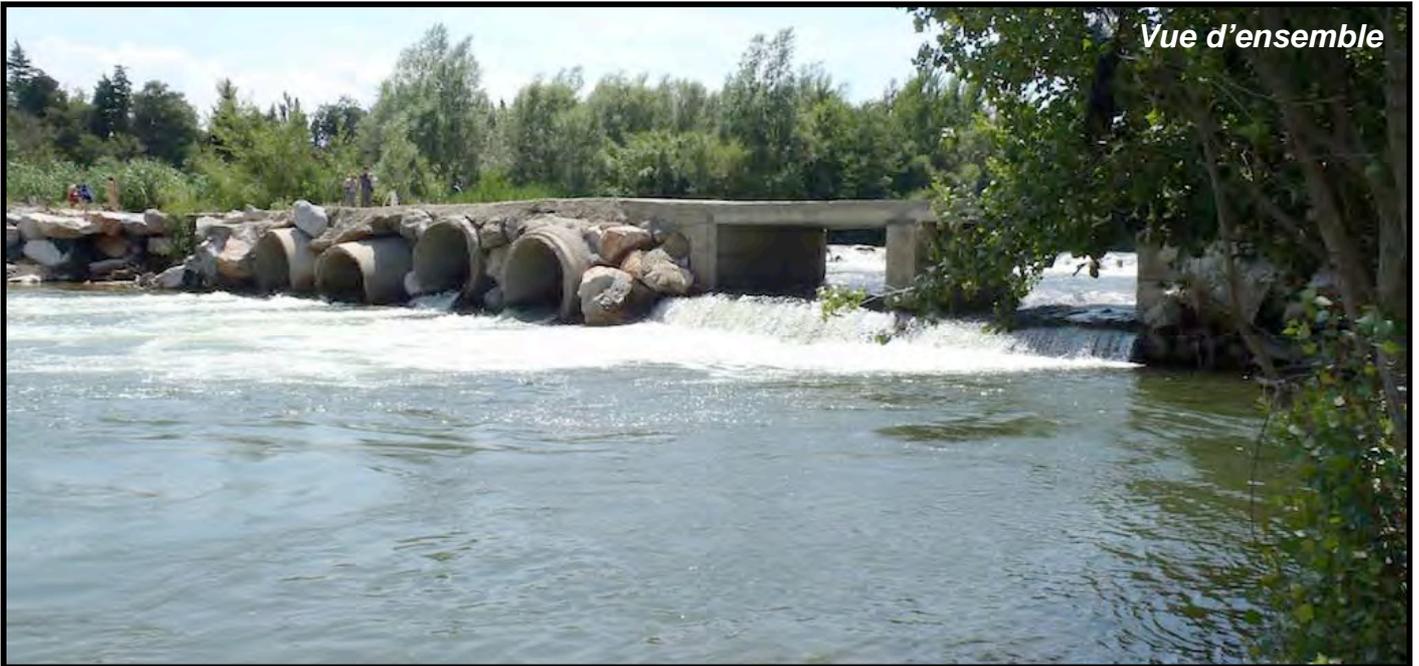
S8 La Têt 19,6 km : Gué de la sablière

3 / 5

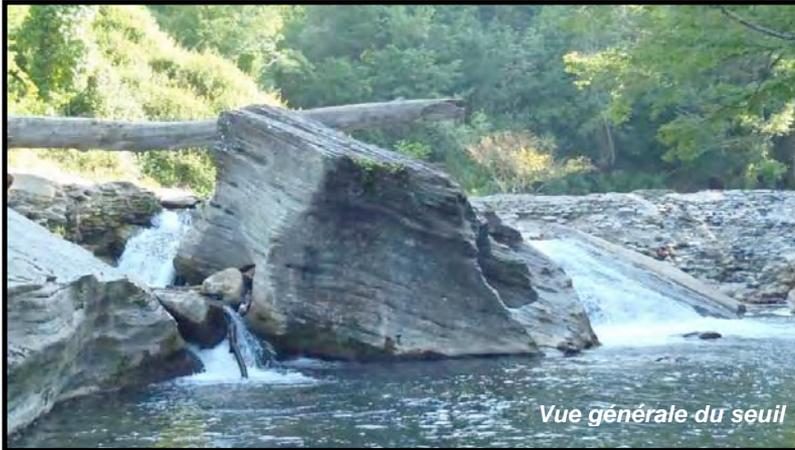
S3 Fium'Alto 13 km : Seuil de l'Onda

3 / 5

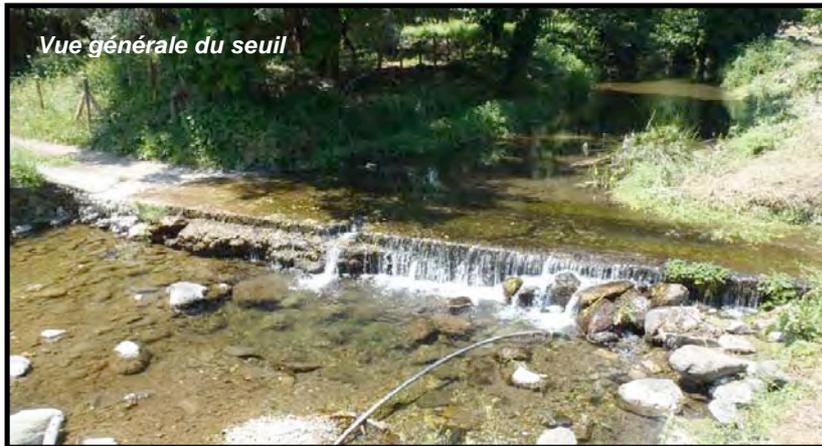
S3 Luri 3,8 km : Gué de Tufo amont

1 / 5
