ÉTUDES D'ESTIMATION DES VOLUMES PRÉLEVABLES GLOBAUX

Sous bassin versant de l'YZERON

Phase 5 : Expertise hydrogéologique : compléments
d'étude sur les eaux claires parasites • Décembre 2012

COMPLEMENT D'ETUDE SUR LES EAUX CLAIRES PARASITES

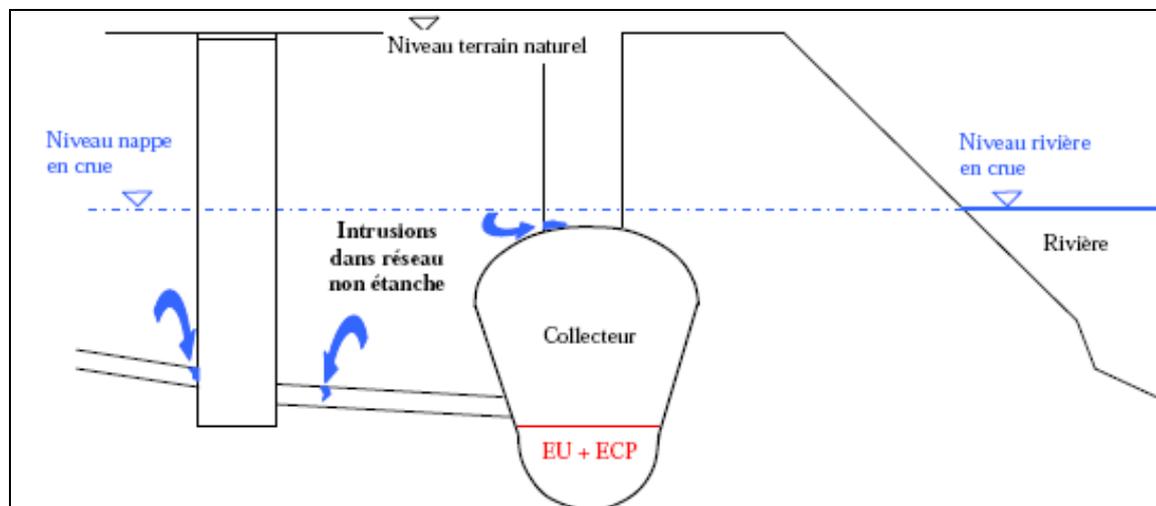
Figure 1 : Phénomènes explicatifs des eaux claires parasites.

La problématique des eaux claires parasites est résumée dans la figure ci-dessous. Il s'agit d'eaux en provenance d'hydro système superficiel ou souterrains qui sont captées par les réseaux d'eaux usées.

Les venues d'eau peuvent être temporaires ou permanentes. La donnée fondamentale pour expliquer ce phénomène est la position relative de la canalisation par rapport au niveau piézométrique ou à la cote de la rivière. La méthode la plus fiable pour estimer ces flux est une mesure continue des débits dans les canalisations.

Elles peuvent être causées soit par des piquetages de sources ou d'eau drainée par des ouvrages (murs de soutènement, drains périphériques d'habitats résidentiels,..) au moment de constructions ; soit par un drainage permanent par un collecteur endommagé ou avarié, qui est situé sous el niveau piézométrique d'une nappe.

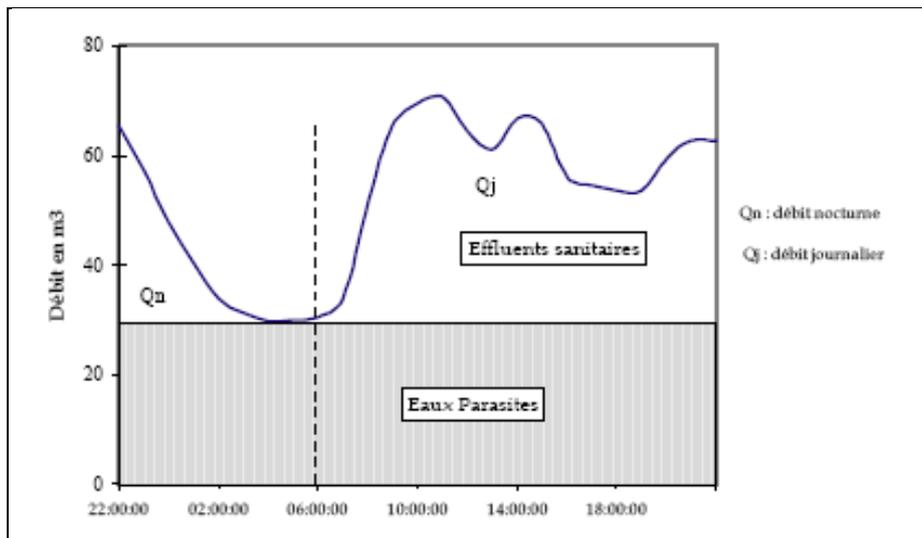
Figure 2 : Méthode pour mesurer les ECP.

Il est admis que les débits nocturnes donnent une bonne estimation des débits liés aux ECP.

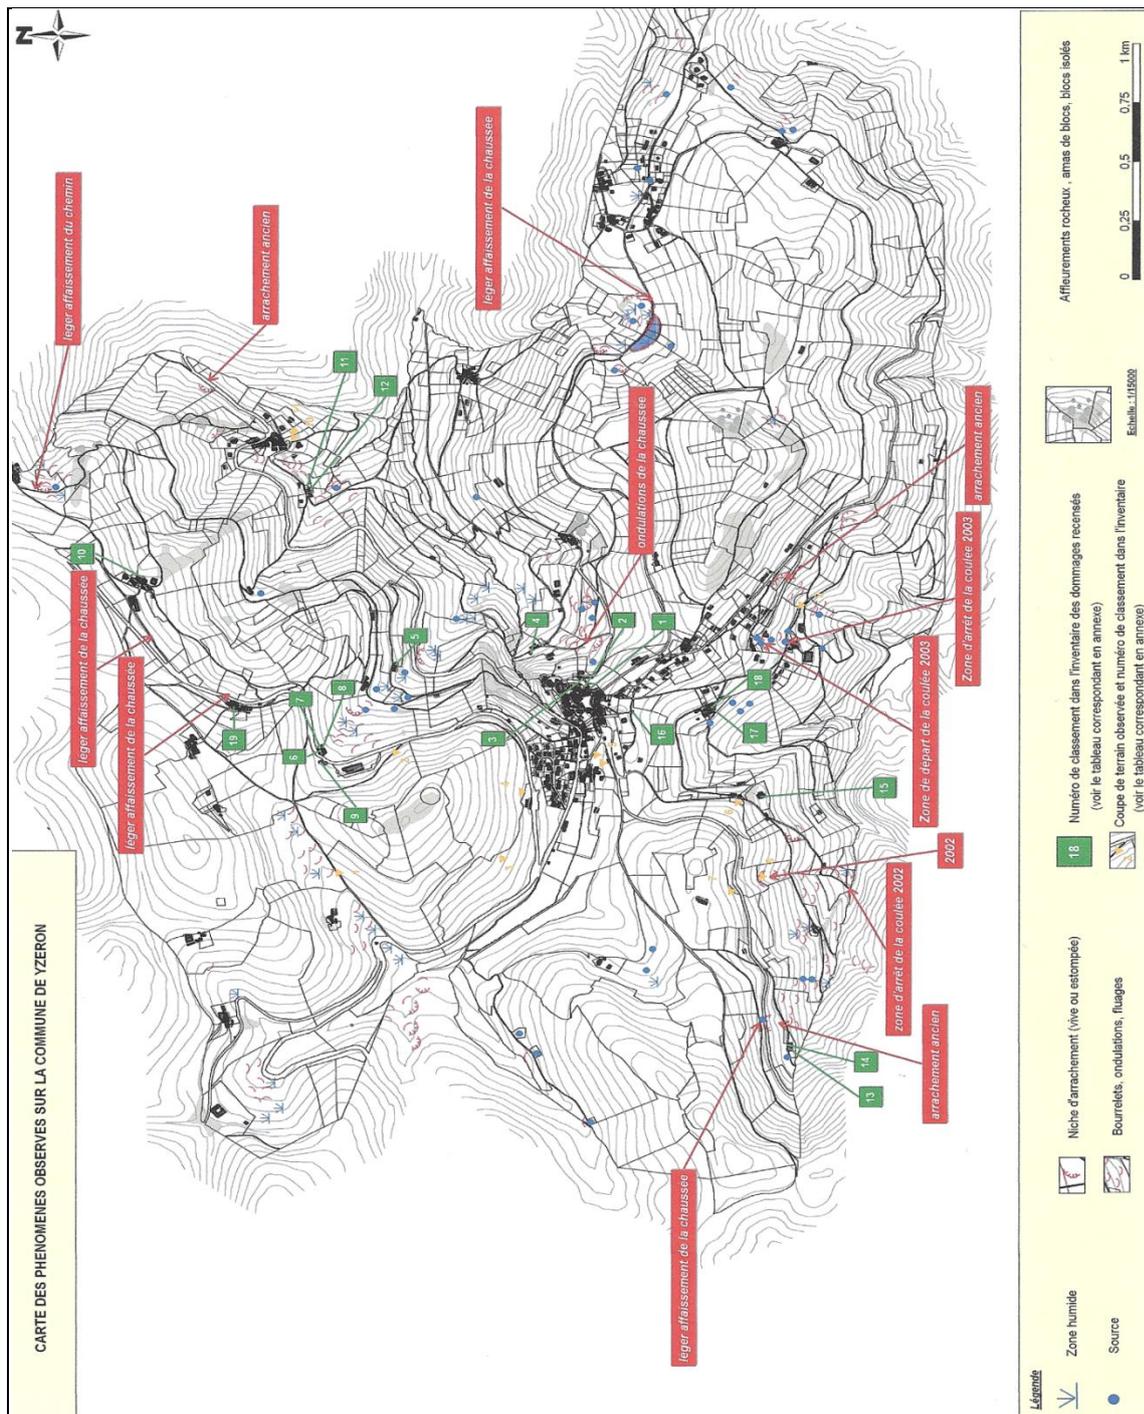
Figure 12 : Sources et zones de résurgence –Commune d'Yzeron (Alpes Géo Conseils, 2007)

A noter que dans le cadre d'une étude de détermination des aléas gravitaires sur la commune, le BE ALPE CONSEILS a réalisé un inventaire des sources et zones de résurgences à partir d'investigations de terrain. La carte ci-dessous permet de visualiser la densité de ces sources à l'échelle communale ; il est précisé qu'il s'agit de sources de faible débit ($\ll 1$ l/s).

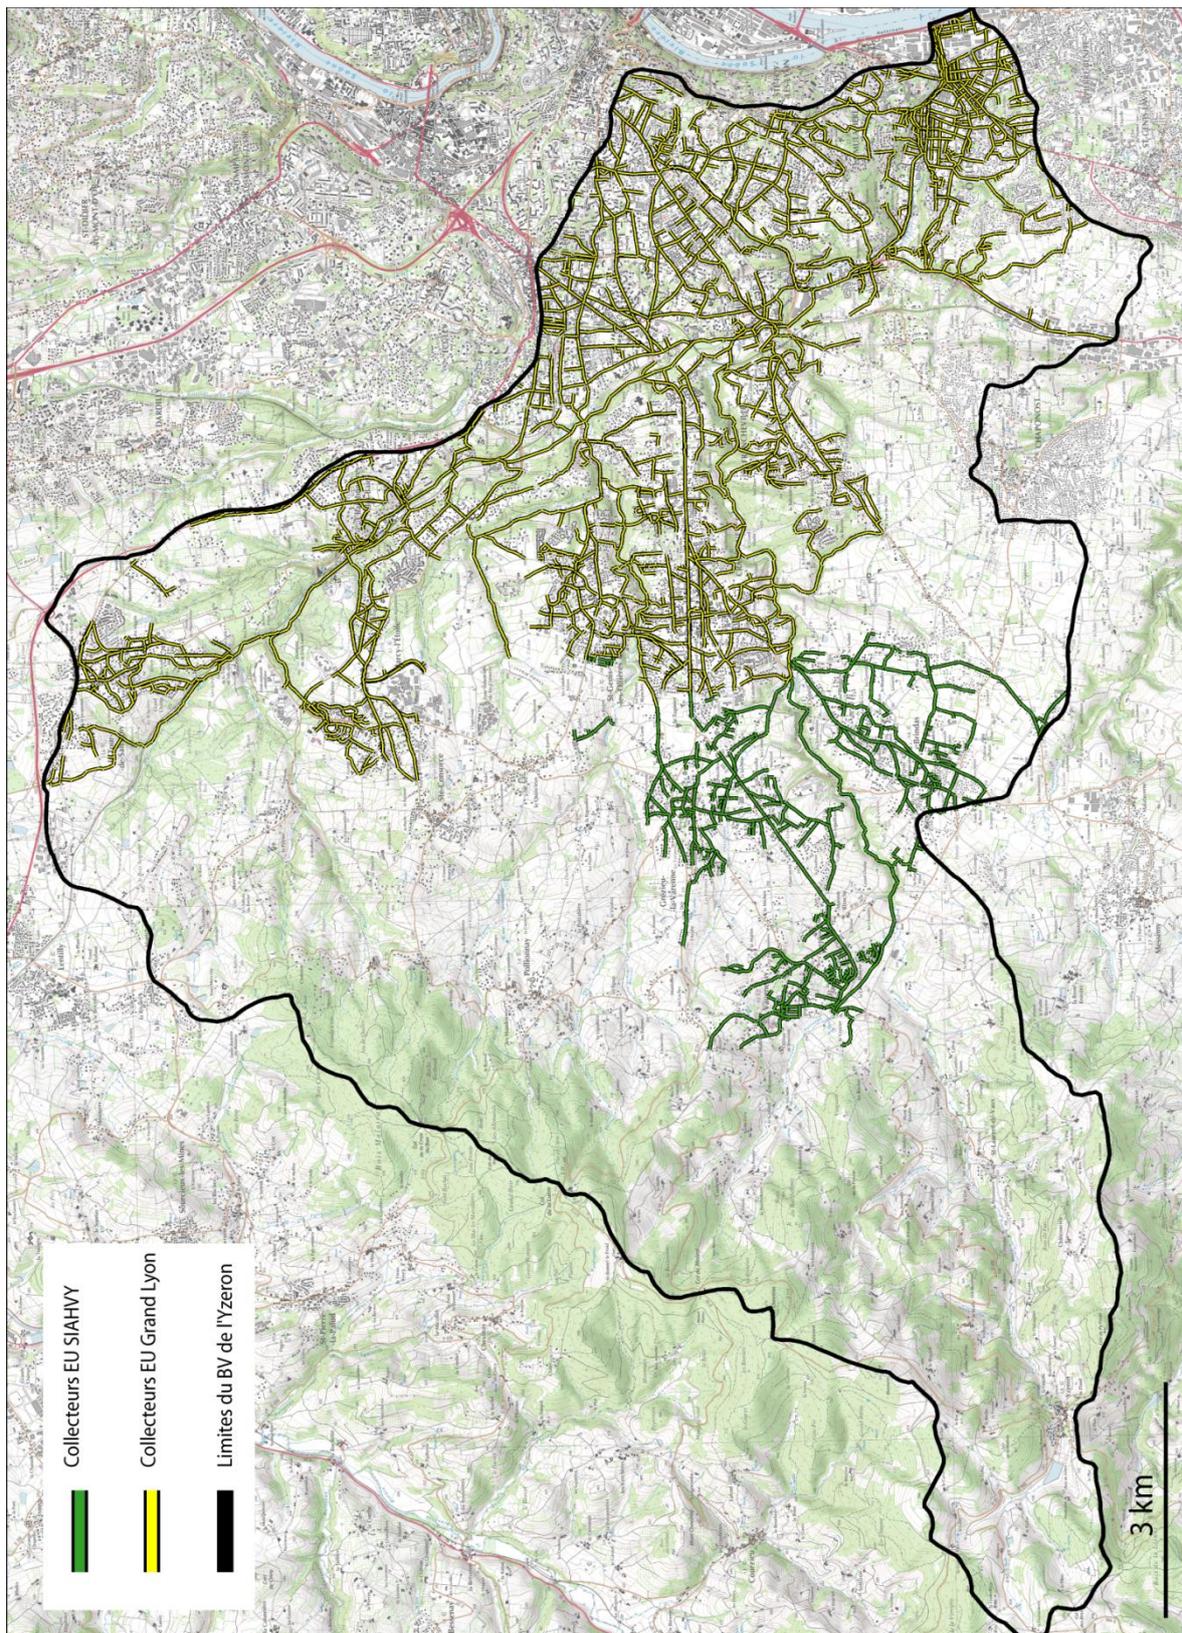
Figure 15 : Données SIG des tronçons de collecteurs d'eaux usées sur le bassin de l'Yzeron

La figure suivante permet de visualiser l'ensemble des données de tronçons des collecteurs du bassin. Les points de « fil d'eau » ou de « surface » ne sont pas représentés ici, ils recouvrent et discrétisent la grande majorité du réseau. Le fond IGN y est reporté pour visualiser le relief global du secteur.

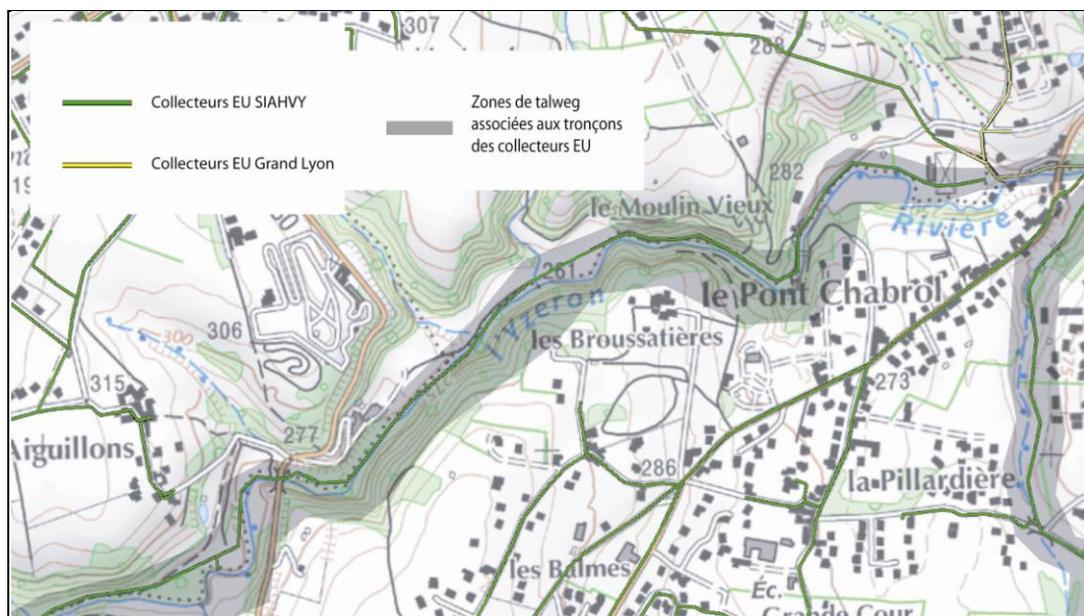
Figure 16 : Zoom sur un fond de vallée.

Les collecteurs situés dans ces zones sont donc considérés comme défavorables car situés dans les zones les plus « basses » propices aux phénomènes de drainage des nappes.

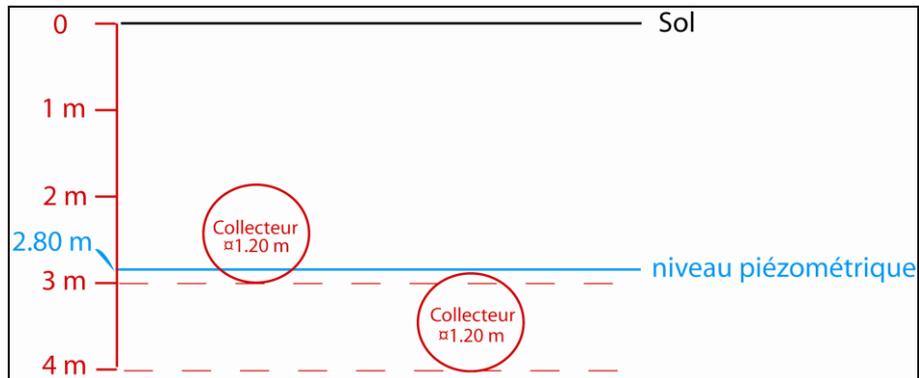
Figure 18 : Localisation en profondeur des collecteurs

Une seconde étape a consisté à repérer et mettre en valeur les secteurs où les collecteurs sont les plus profonds. Nous avons estimé qu'un tronçon de collecteur est profond lorsqu'il est situé à 3 m ou plus de la surface du sol.

En effet, les diamètres des collecteurs varient d'environ 30 cm en tête de réseau (collecteurs reliés aux communes sur les plateaux par exemple) à une moyenne maximale de 120 cm au niveau des réseaux principaux en fond de vallée (les collecteurs secondaires plus petits s'y raccordent). Ainsi, un collecteur dont la profondeur minimale est de 3 m (fond du dispositif) peut se retrouver non immergé totalement : comme sur la figure suivante, le niveau d'eau peut être par exemple à 2.8 m ce qui empêcherait une arrivée potentielle d'ECP. Si le collecteur est en revanche situé à 4 m ou plus du sol, il est plus que probable qu'il soit totalement immergé et donc en position défavorable.

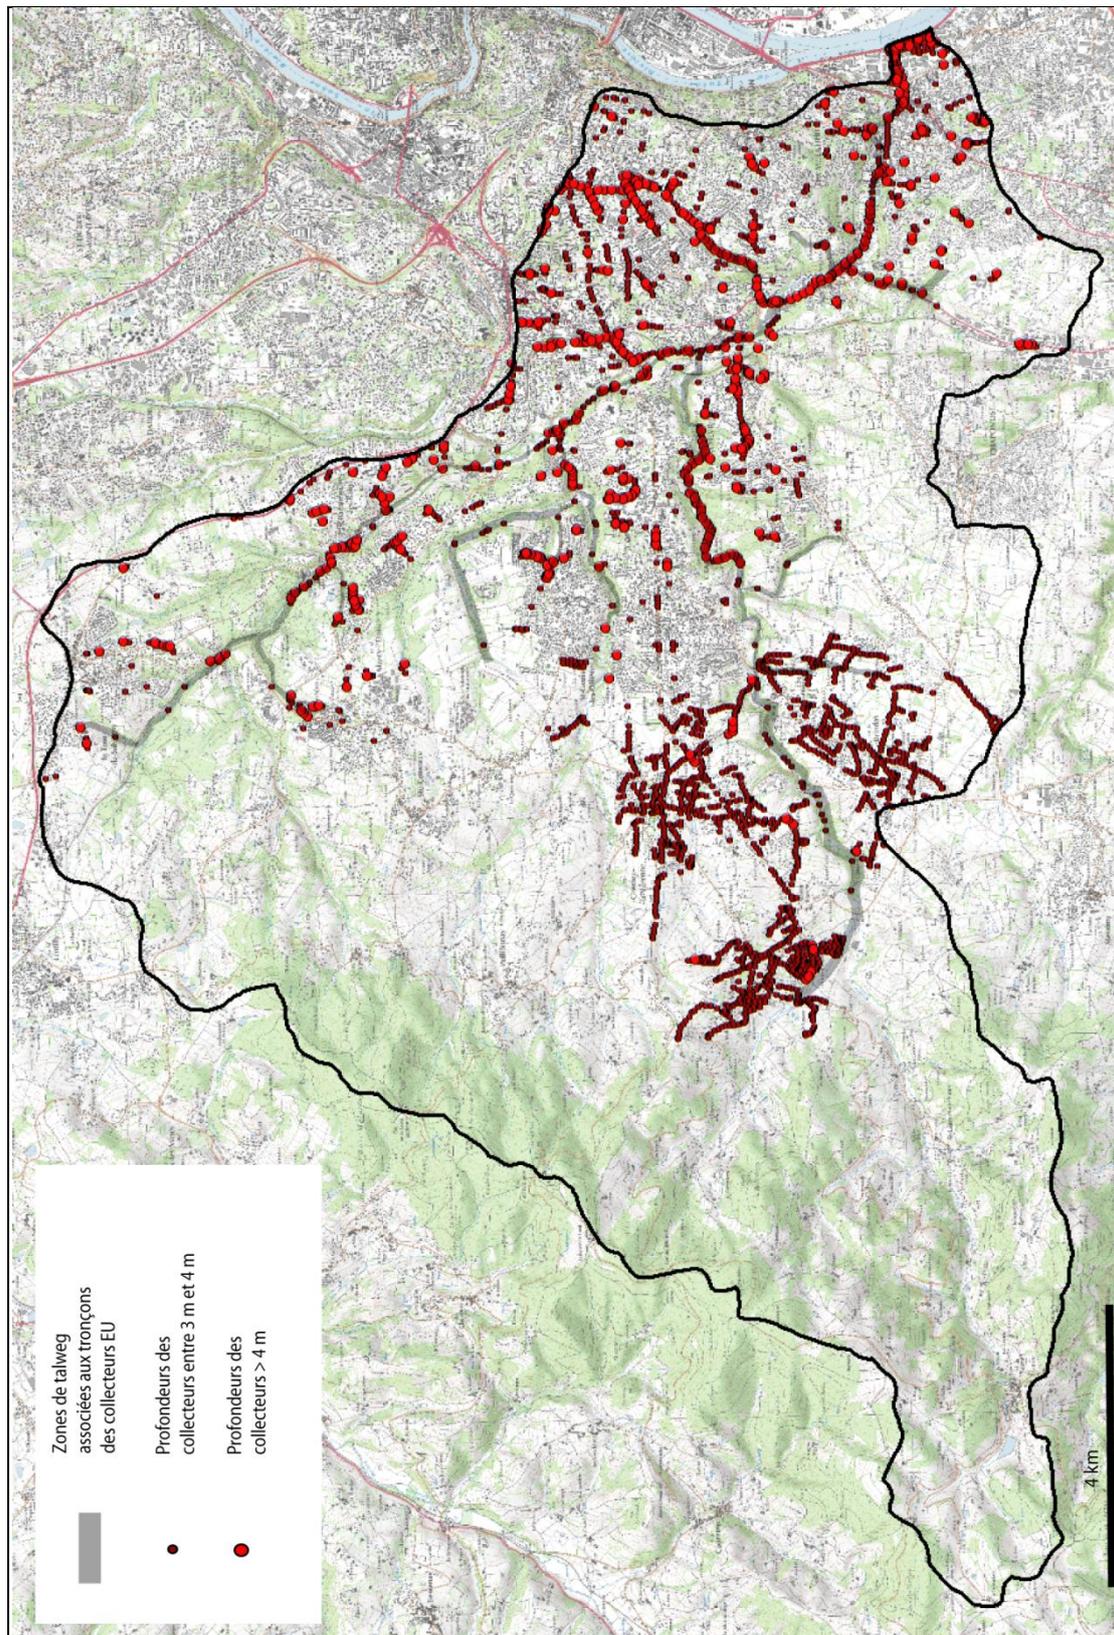
Figure 19 : Ensemble des zones où les collecteurs d'eau sont considérés comme suffisants enfouis pour collecter des eaux souterraines.

Cette couche supplémentaire d'information permet d'apporter un nouvel indice du possible drainage en profondeur des eaux souterraines. La figure suivante montre l'étendue du bassin et la répartition de ces collecteurs profonds.

Nous pouvons déjà constater une correspondance entre les zones de fonds de vallée et les points profonds des collecteurs. Certains de ces tronçons de collecteurs profonds sont cependant situés sur les plateaux urbanisés ; ces dispositifs ne sont donc pas situés en zones jugées « prioritaires » par la première étape de l'approche directe.

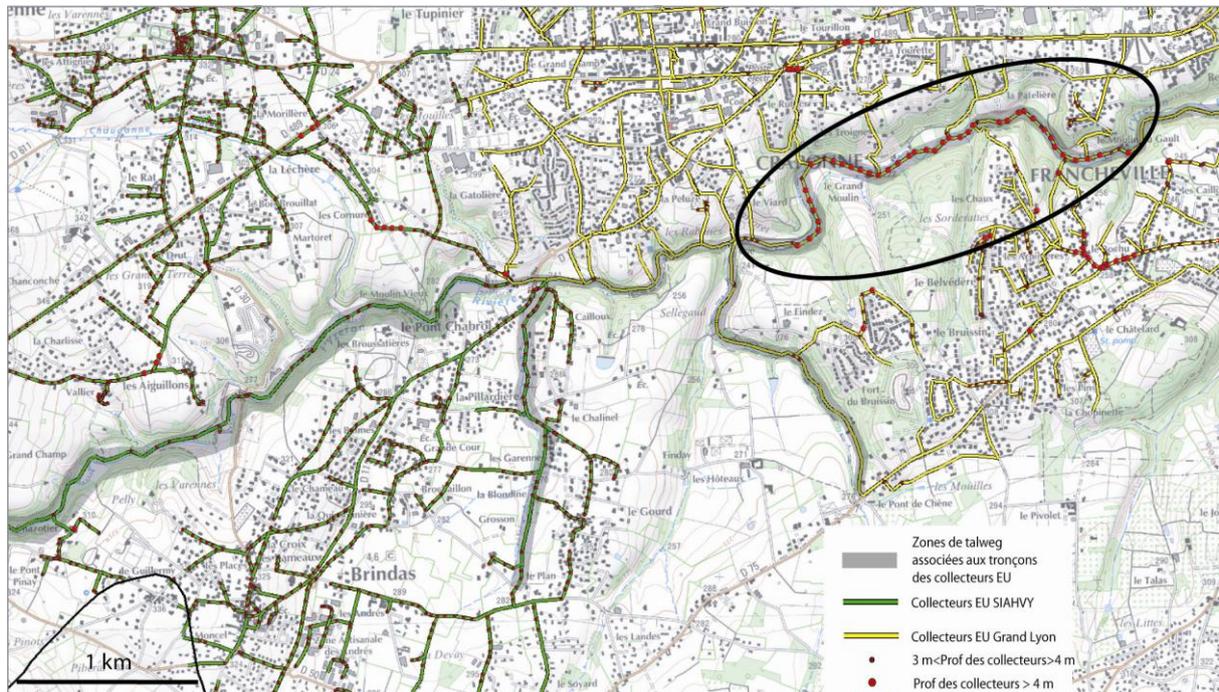
Figure 20 : Zones où les collecteurs sont estimés « profonds » au niveau des communes de Grézieu-la-Varenne, Brindas et Craponne.

La figure ci-dessous montre un exemple des résultats obtenus au niveau des communes de Grézieu-la-Varenne, Brindas et Craponne.

Le secteur de Craponne montre bien une correspondance entre les tronçons profonds et une zone de talweg où s'écoule l'Yzeron. D'autres secteurs comme certaines zones de Grézieu-la-Varenne et Brindas ne font pas apparaître cette correspondance.

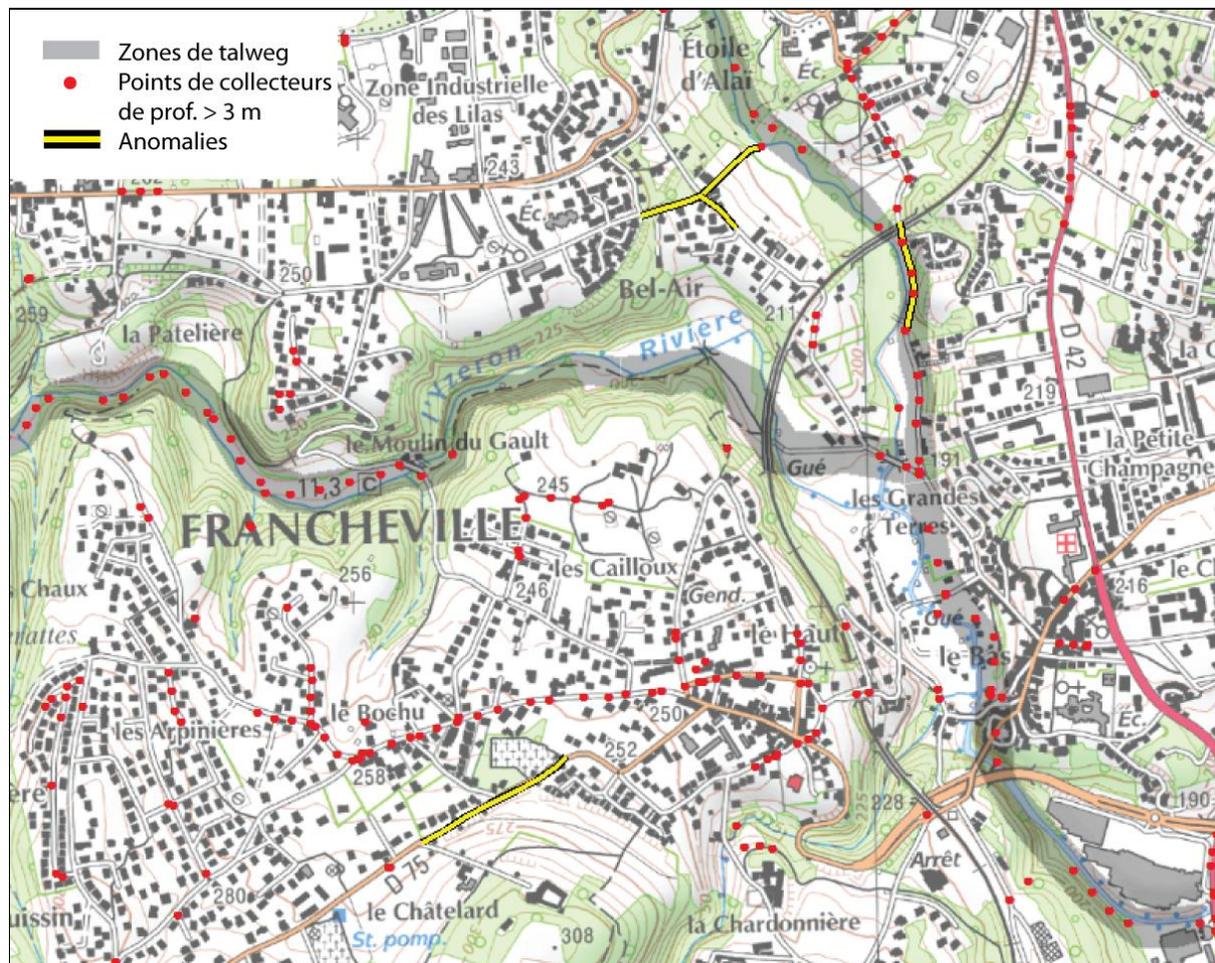
Figure 21 : Report des anomalies dans le secteur de Francheville.

Des anomalies sont aujourd'hui observées sur le réseau EU. Le report de ces tronçons de collecteurs, souvent défectueux et/ou présentant des variations de débits d'ECP, a été effectué. Ces zones identifiées par les différentes communes concernées peuvent être visualisées ci-dessous (une nouvelle couche « Anomalies » a été créée) suivant les différents secteurs.

Les secteurs du Châtelard et de Bel-Air ne montre pas de concordance nette avec les données de profondeur supérieures à 3 m et le report des fonds de vallée contrairement au tronçon venant recouper le tracé des chemins de fer. Ces tronçons pourraient être assez défectueux et favoriser éventuellement une infiltration d'eau souterraine issue de nappe perchées.

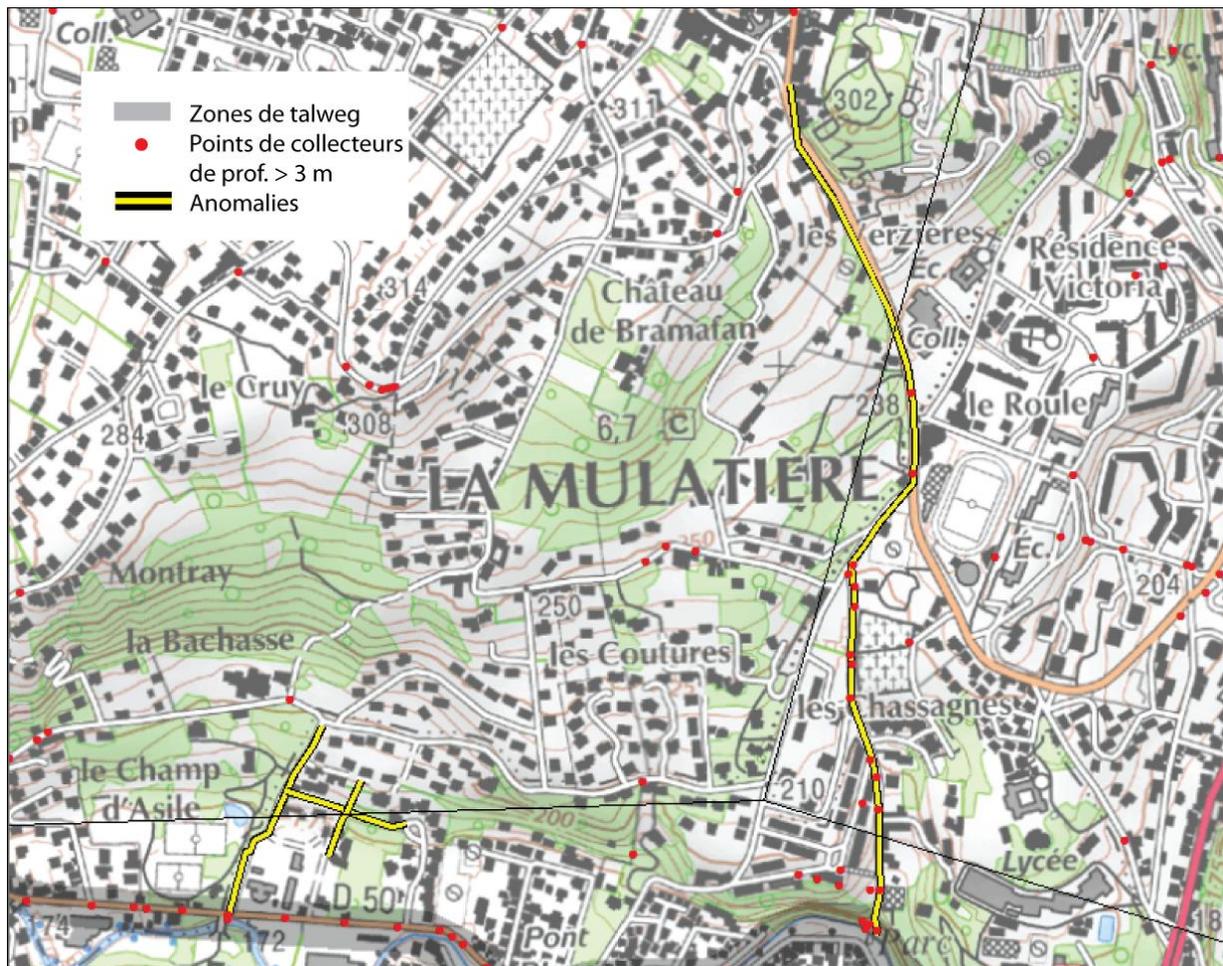
Figure 22 : Report des anomalies dans le secteur de la commune de La Mulatière.

Le secteur à l'Est du Champ d'Asile ne présente pas de zone profonde propice à une arrivée d'ECP. Le réseau pourrait être défectueux et apte à recevoir des ECP et/ou drainer une nappe souterraine perchée. Le secteur des Chassagnes est cependant concordant avec la couche de données du réseau profond, ce qui pourrait expliquer l'observation de l'anomalie.

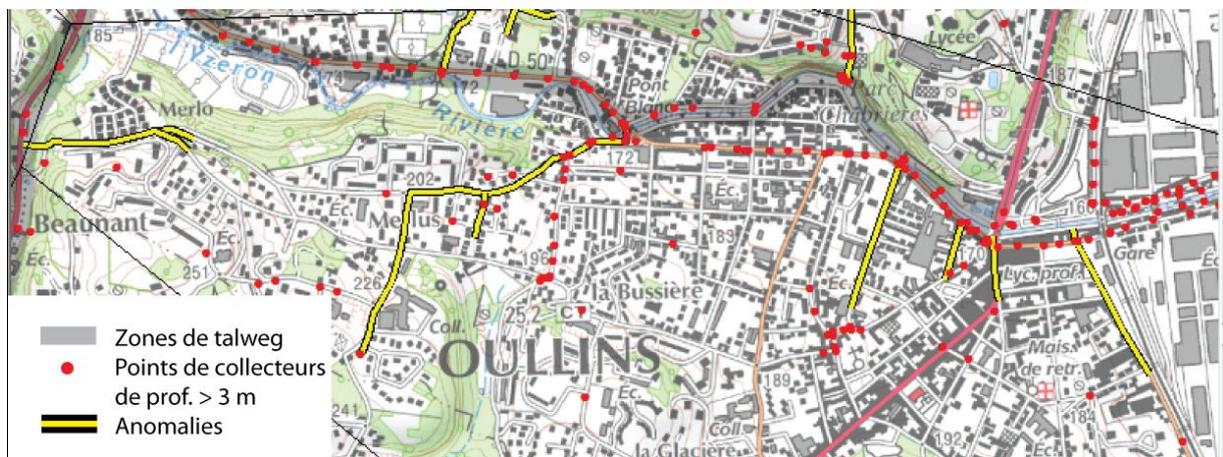
Figure 23 : Report des anomalies à Oullins.

Les données observées à Oullins sont globalement concordantes. Une liaison est faite par les tronçons reportant les anomalies depuis des secteurs où la profondeur est supérieure à 3 m (hauteurs d'Oullins) jusqu'au niveau du fond de vallon de l'Yzeron où le réseau EU est également profond de plus de 3 m. L'« enfoncement » du réseau expliquerait donc l'observation de ces anomalies.

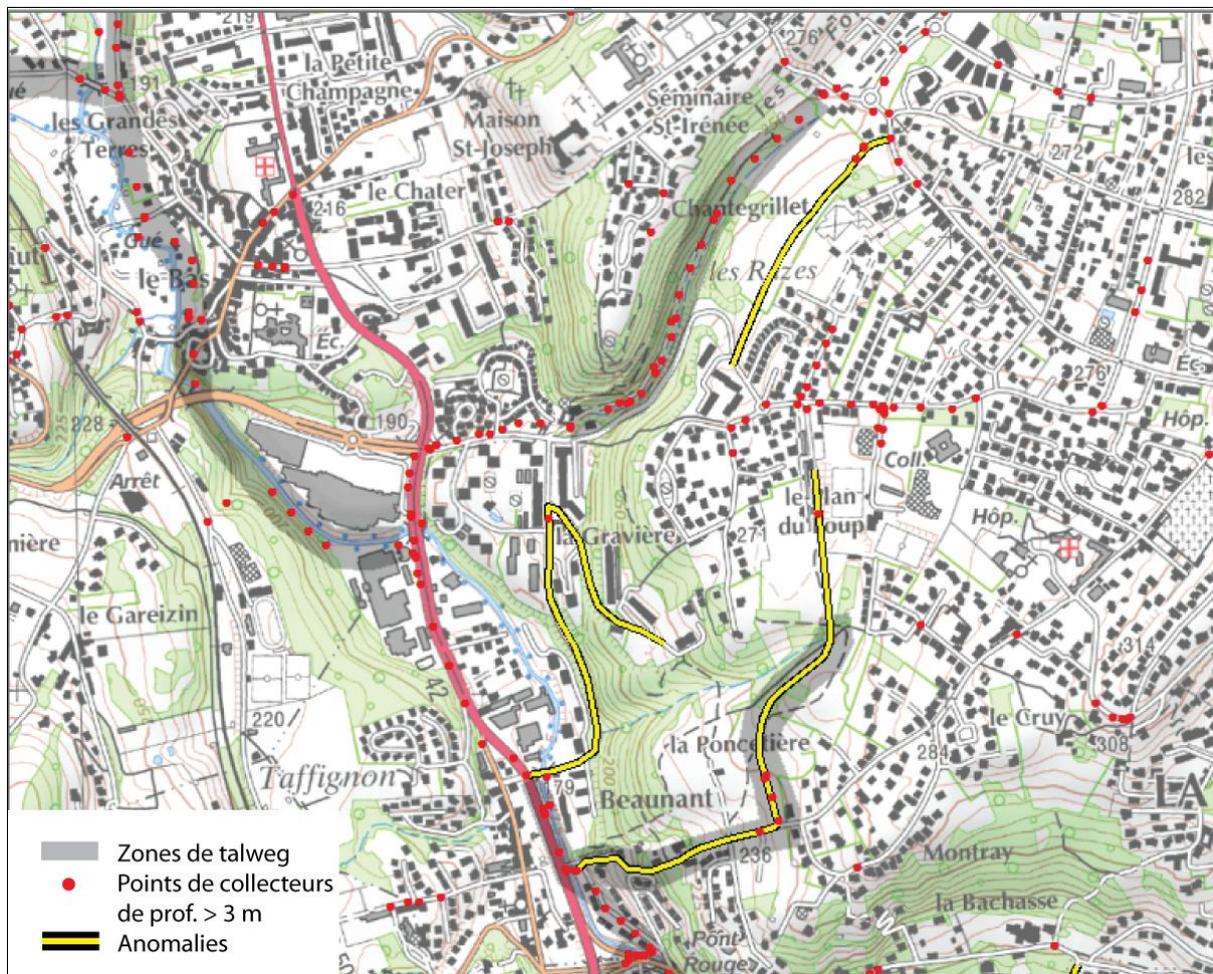
Figure 24 : Report des anomalies à Ste-Foy-lès-Lyon.

Dans le secteur de Ste-Foy-lès-Lyon, seul le tronçon du lieu-dit « Gravière » ne correspond pas aux indices de morphologie de terrain et de profondeur du réseau.

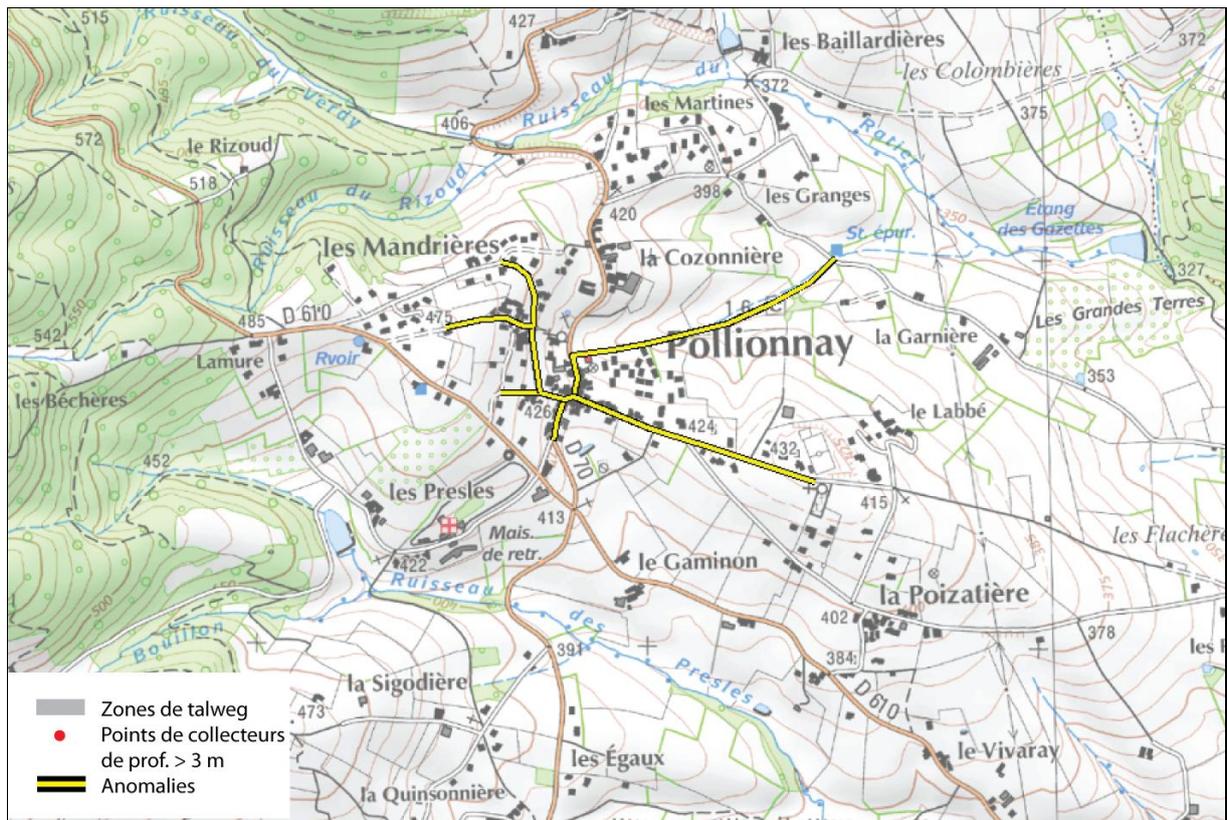
Figure 25 : Localisation d'anomalies sur la commune de Pollionnay.

La commune de Pollionay localise des anomalies dans le bourg et non en campagne, ce qui indique un problème fort probable de piquetage de venues d'eau ponctuelles. Ce réseau n'est malheureusement associé à aucune donnée géographique à disposition sur les collecteurs et ne correspond pas à une zone de talweg supposée prioritaire.

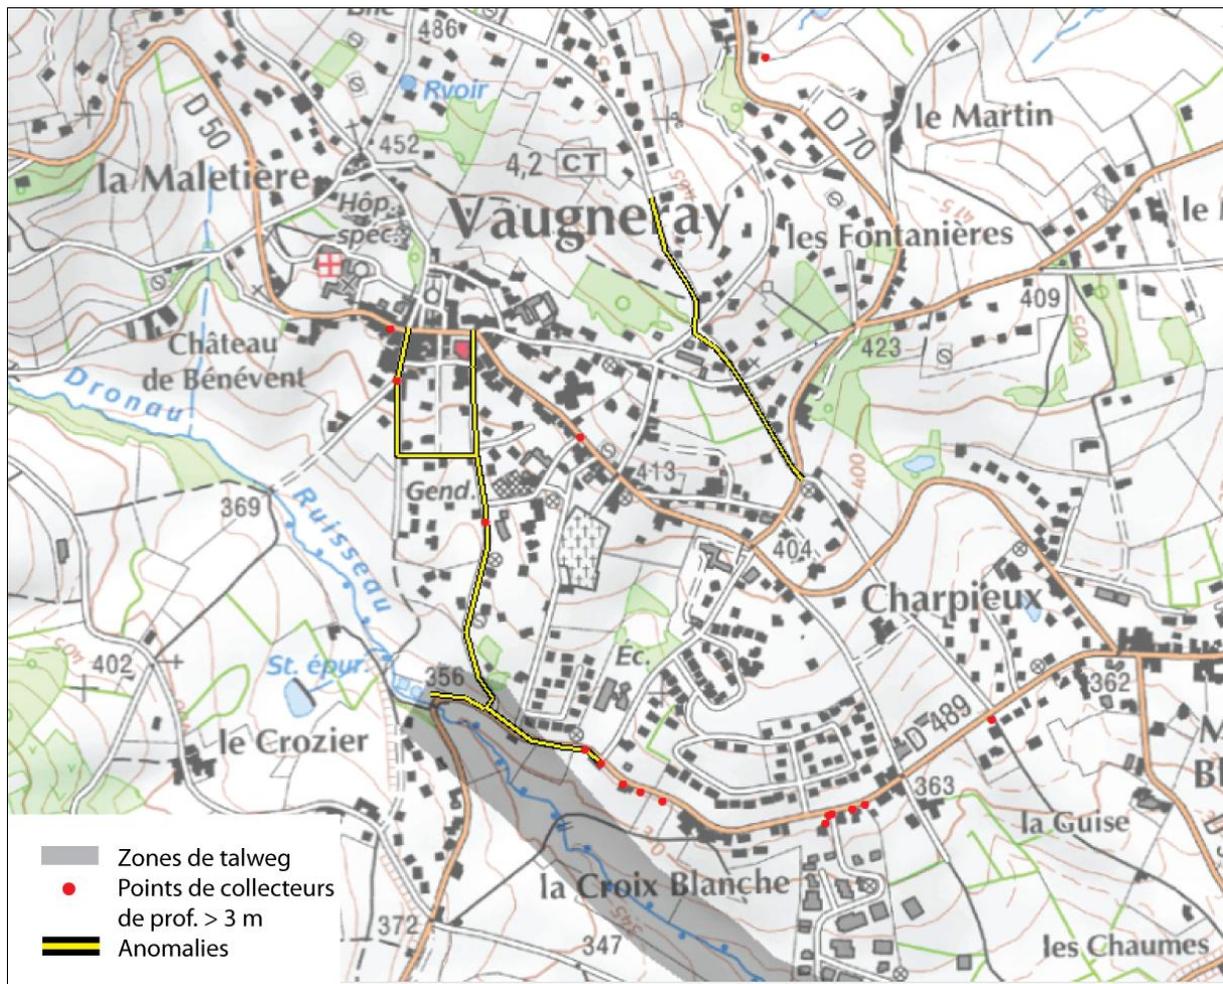
Figure 27 : Report des anomalies du secteur de Vaugneray

La commune de Vaugneray comporte des tronçons correspondant pour une faible partie de ceux-ci à des points profonds de collecteurs et une fraction du vallon du ruisseau le Dronau. Les deux principaux tronçons correspondent en effet à la zone urbaine surmontant le vallon. La majorité de ces anomalies n'est donc pas expliquée par l'approche directe.

On peut supposer que les ECP correspondent principalement à des raccordements de venues d'eau ponctuelles.

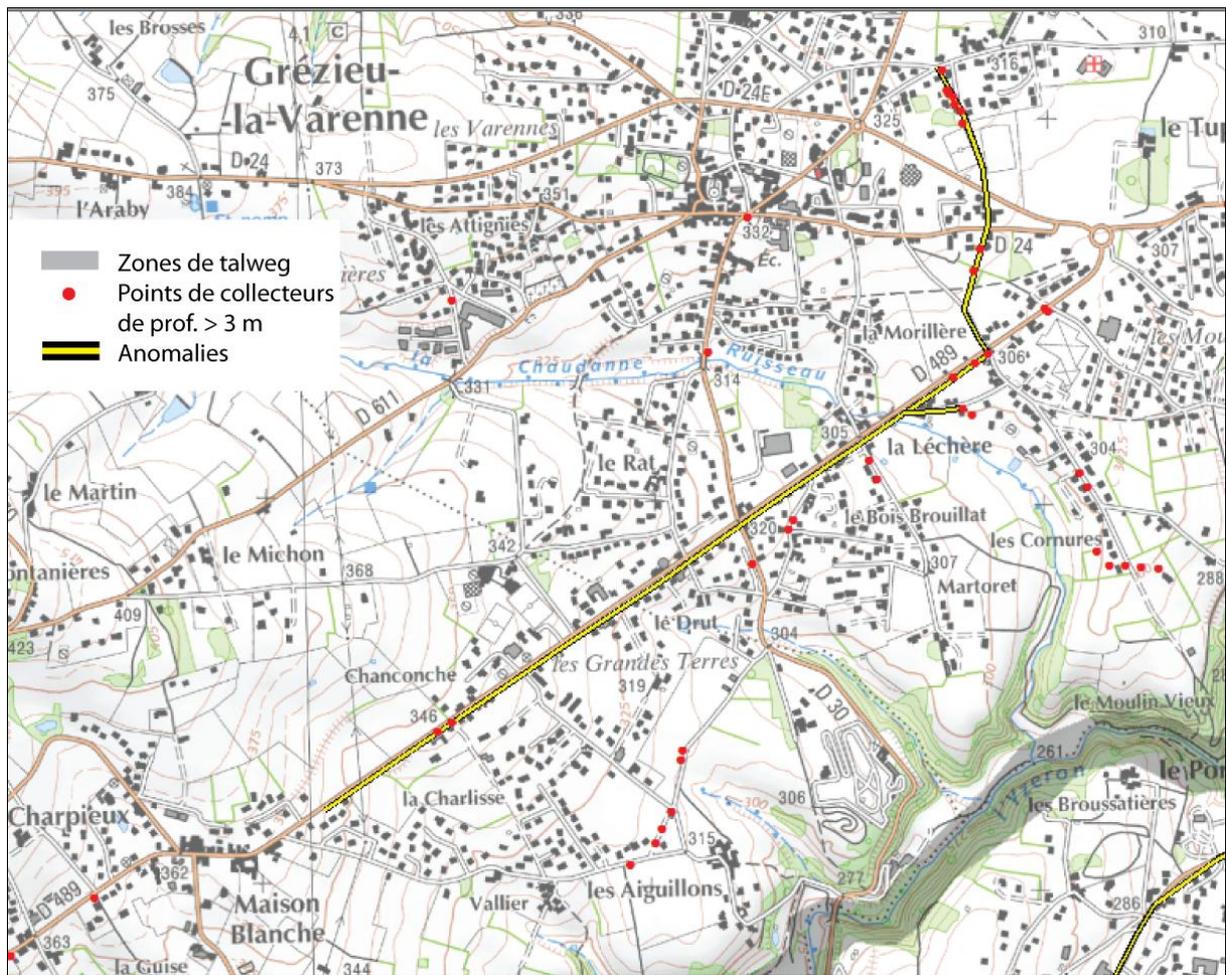
Figure 28 : Anomalies dans le secteur de Grézieu-la-Varenne

Une correspondance entre le réseau profond et l'anomalie est visible en certains points. Ce tronçon n'est cependant pas situé en fond de vallon.

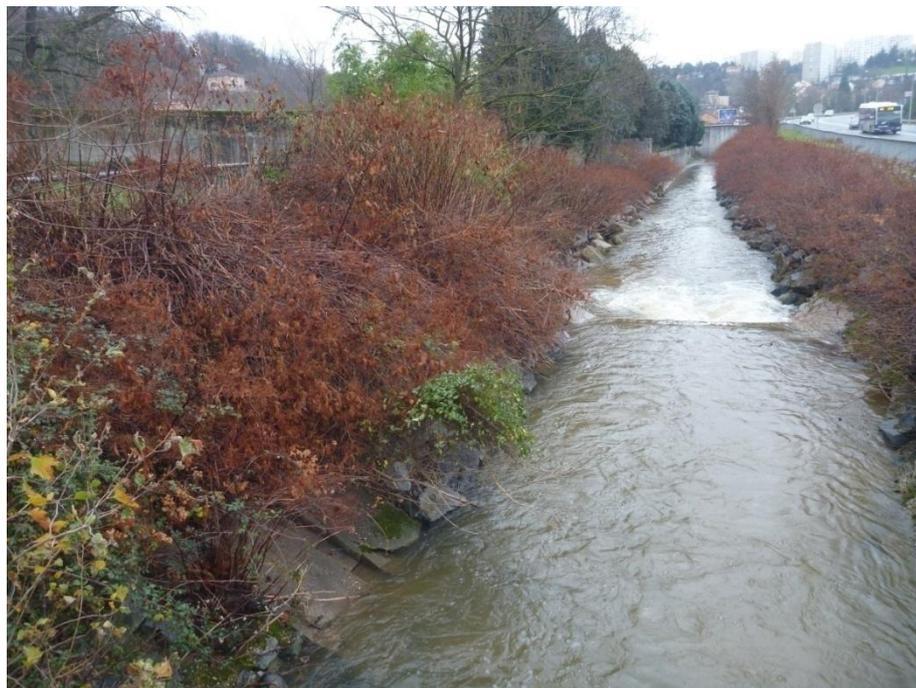
Figure 29 : exemple de passage du collecteur sous l'Yzeron.

- ▶ Entre P01 (parc Chabrières) et PCEM (Pont rouge), le terrain naturel au-dessus du collecteur est à environ 2 à 3 m au-dessus du fil d'eau de l'Yzeron (excepté au droit des ponts qui sont en remblai sur leurs appuis). Or, le collecteur est profondément enfoui ($P > 4$ m). Rappelons que selon les mesures de 2003, cette portion du collecteur ne récolte pas ou peu d'ECP.
- ▶ Entre PCEM (Pont Rouge) et P04 (secteur de Taffignon), le réseau est profondément enfoui ($P < 4$ m) alors que l'on a un fil d'eau à environ 2 m/TN. A noter aussi un passage en siphon sous l'Yzeron. Rappelons que selon les mesures de 2003, cette portion du collecteur récolte des ECP de l'ordre de 60 l/s.

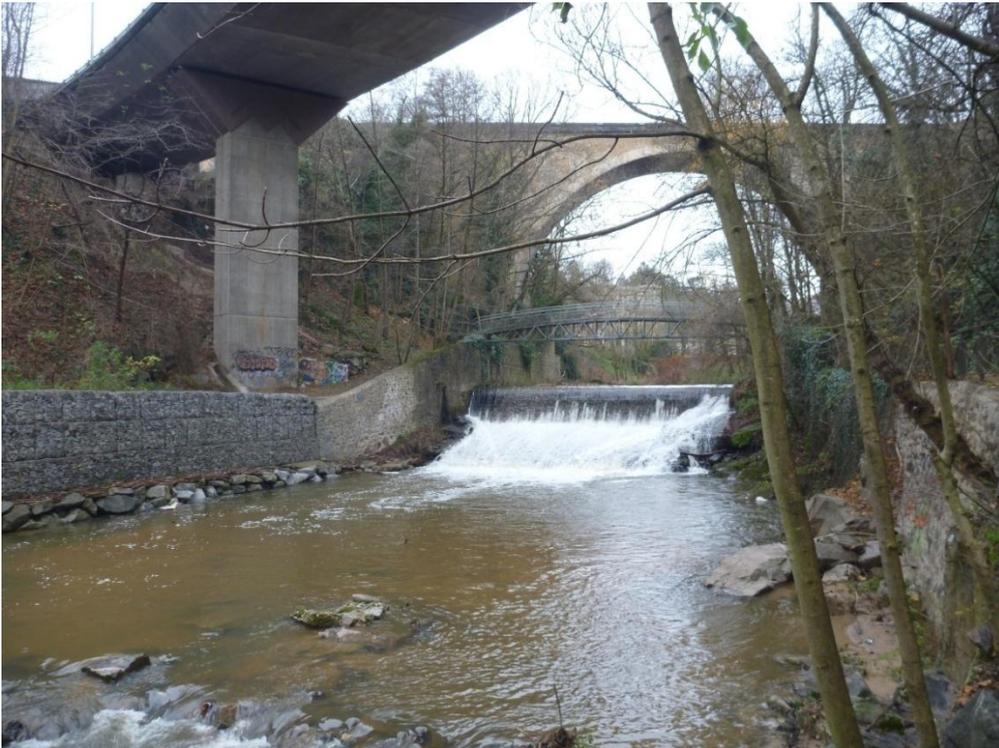
Figure 30 : autre exemple de passage du collecteur sous l'Yzeron.

- ▶ Entre P04 (Taffignon) et P06 (aval d'Etoile d'Alaï), le réseau est dans un premier temps clairement au-dessus du niveau piézométrique (rive droite en face de Carrefour). Puis, suite à un passage sous l'Yzeron au droit d'un seuil, le collecteur est profondément enfoui alors que le fil d'est est à environ 2 m/TN. Rappelons que selon les mesures de 2003, cette portion du collecteur ne récolte pas ou peu d'ECP.

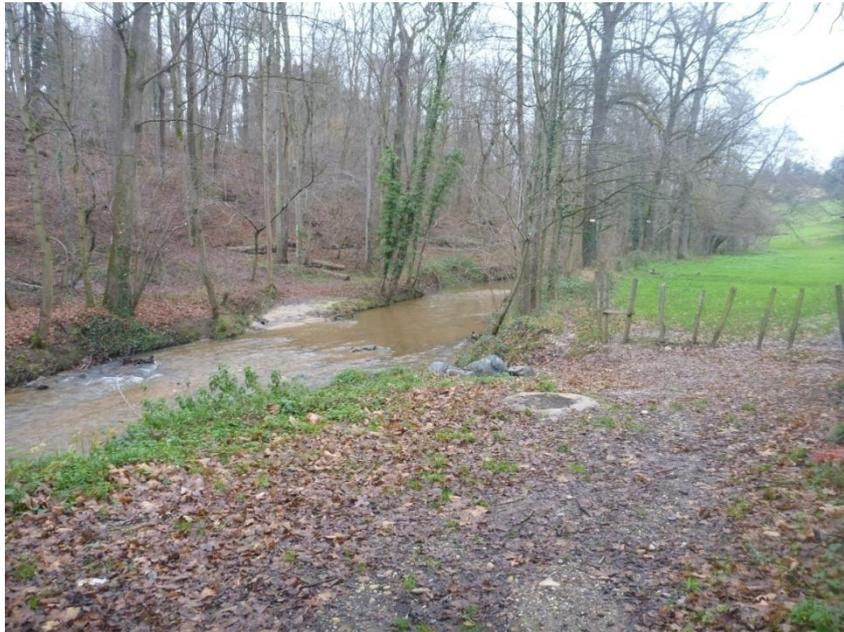
Figure 31 : exemple de secteur de faible différence d'altitude du fil d'eau et du collecteur (Etoile d'Alai)

- ▶ En amont de P05 et jusqu'au pont Chabrol, le collecteur est positionné dans le fond de vallée de l'Yzeron. Il passe régulièrement sous le fil d'eau de la rivière, notamment au droit des passages sous le cours d'eau. On observe aussi des secteurs pour lesquels il est en position perché. Rappelons que selon les mesures de 2003, cette portion du collecteur récolte environ 30 l/s d'ECP (45 l/s au P05, desquels il faut déduire environ 15 l/s en provenance des réseaux du SIAVHY).
- ▶ Entre P06 (aval Etoile d'Alaï) et P09 (confluence Charbonnières et Ratier), le collecteur est positionné dans le fond de vallée de l'Yzeron. Il passe régulièrement sous le fil d'eau de la rivière, notamment au droit des passages sous le cours d'eau. Rappelons que selon les mesures de 2003, cette portion du collecteur ne récolte pas ou peu d'ECP.

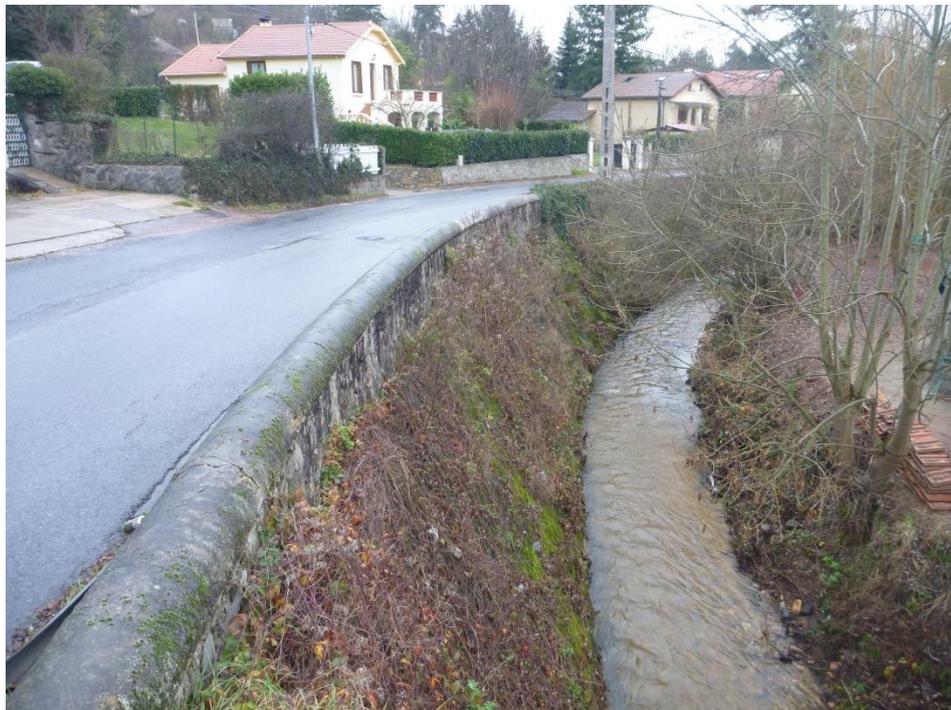
Figure 32 : exemple de passage du collecteur sous l'Yzeron.

- En amont de P08, le réseau collecte principalement les eaux de St Génies les Ollières. Sous le village, on est dans un contexte de réseau peu enfoui sur des formations quaternaires perméables en plateau. C'est le collecteur qui va se raccorder au collecteur principal qui est en position défavorable (dernier kilomètre avant raccordement). Bien que le fil d'eau soit à environ 4 m du sol au-dessous du collecteur, ce dernier est profondément enfoui ($P > 4$ m) et il se retrouve ainsi en position de drain. Rappelons que selon les mesures de 2003, cette portion du réseau (totalité amont de P08) récolte environ 60 l/s.

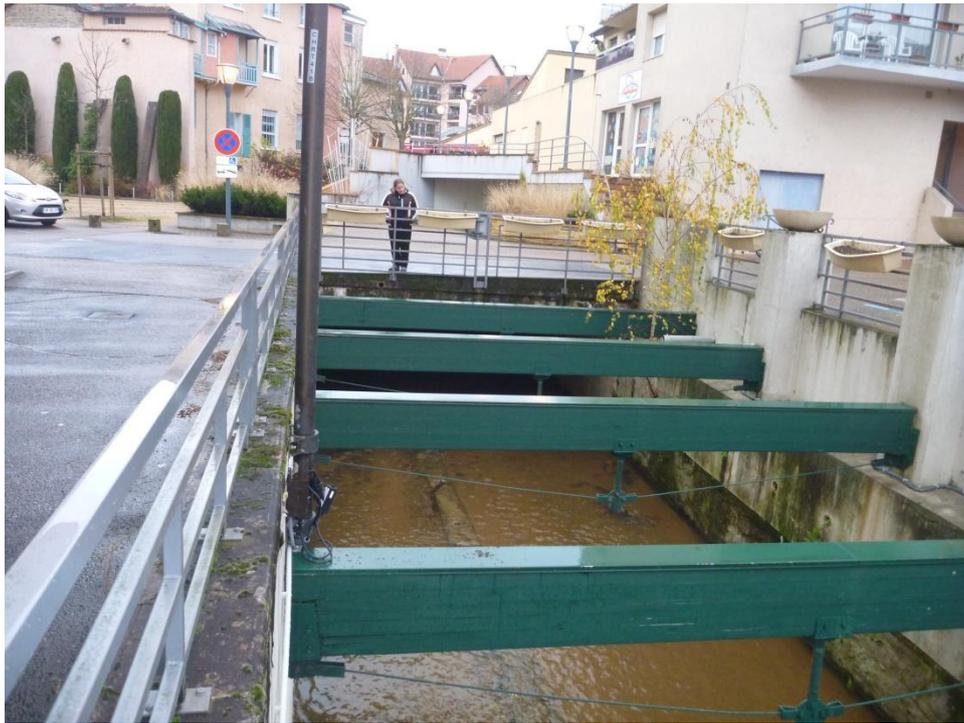
Figure 33 : section canalisée de la Charbonnières.

- ▶ Entre P09 (confluence Charbonnières et Ratier) et P10 (entrée du village de Charbonnières les Bains), le réseau est globalement au-dessus du fil d'eau, excepté au droit du Lycée où il passe sous la rivière. Rappelons que selon les mesures de 2003, cette portion du collecteur récolte environ 10 l/s d'ECP.
- ▶ Entre P10 (entrée du village de Charbonnières les Bains) et P11 (entrée du village de la Tour de Salvagny), le collecteur est systématiquement au-dessus du fil d'eau, même au droit du village de Charbonnières les Bains : dans ce secteur, le collecteur est profondément enfoui ($P > 4$ m) mais le cours d'eau a été canalisé sous la zone urbanisée et on constate une forte épaisseur de remblais. Rappelons que selon les mesures de 2003, cette portion du collecteur ne récolte pas ou peu d'ECP.
