ÉTUDES D'ESTIMATION DES VOLUMES PRÉLEVABLES GLOBAUX

Sous bassin versant de l'YZERON

Phase 5 : Expertise hydrogéologique : compléments
d'étude sur les eaux claires parasites • Décembre 2012

COMPLEMENT D'ETUDE SUR LES EAUX CLAIRES PARASITES

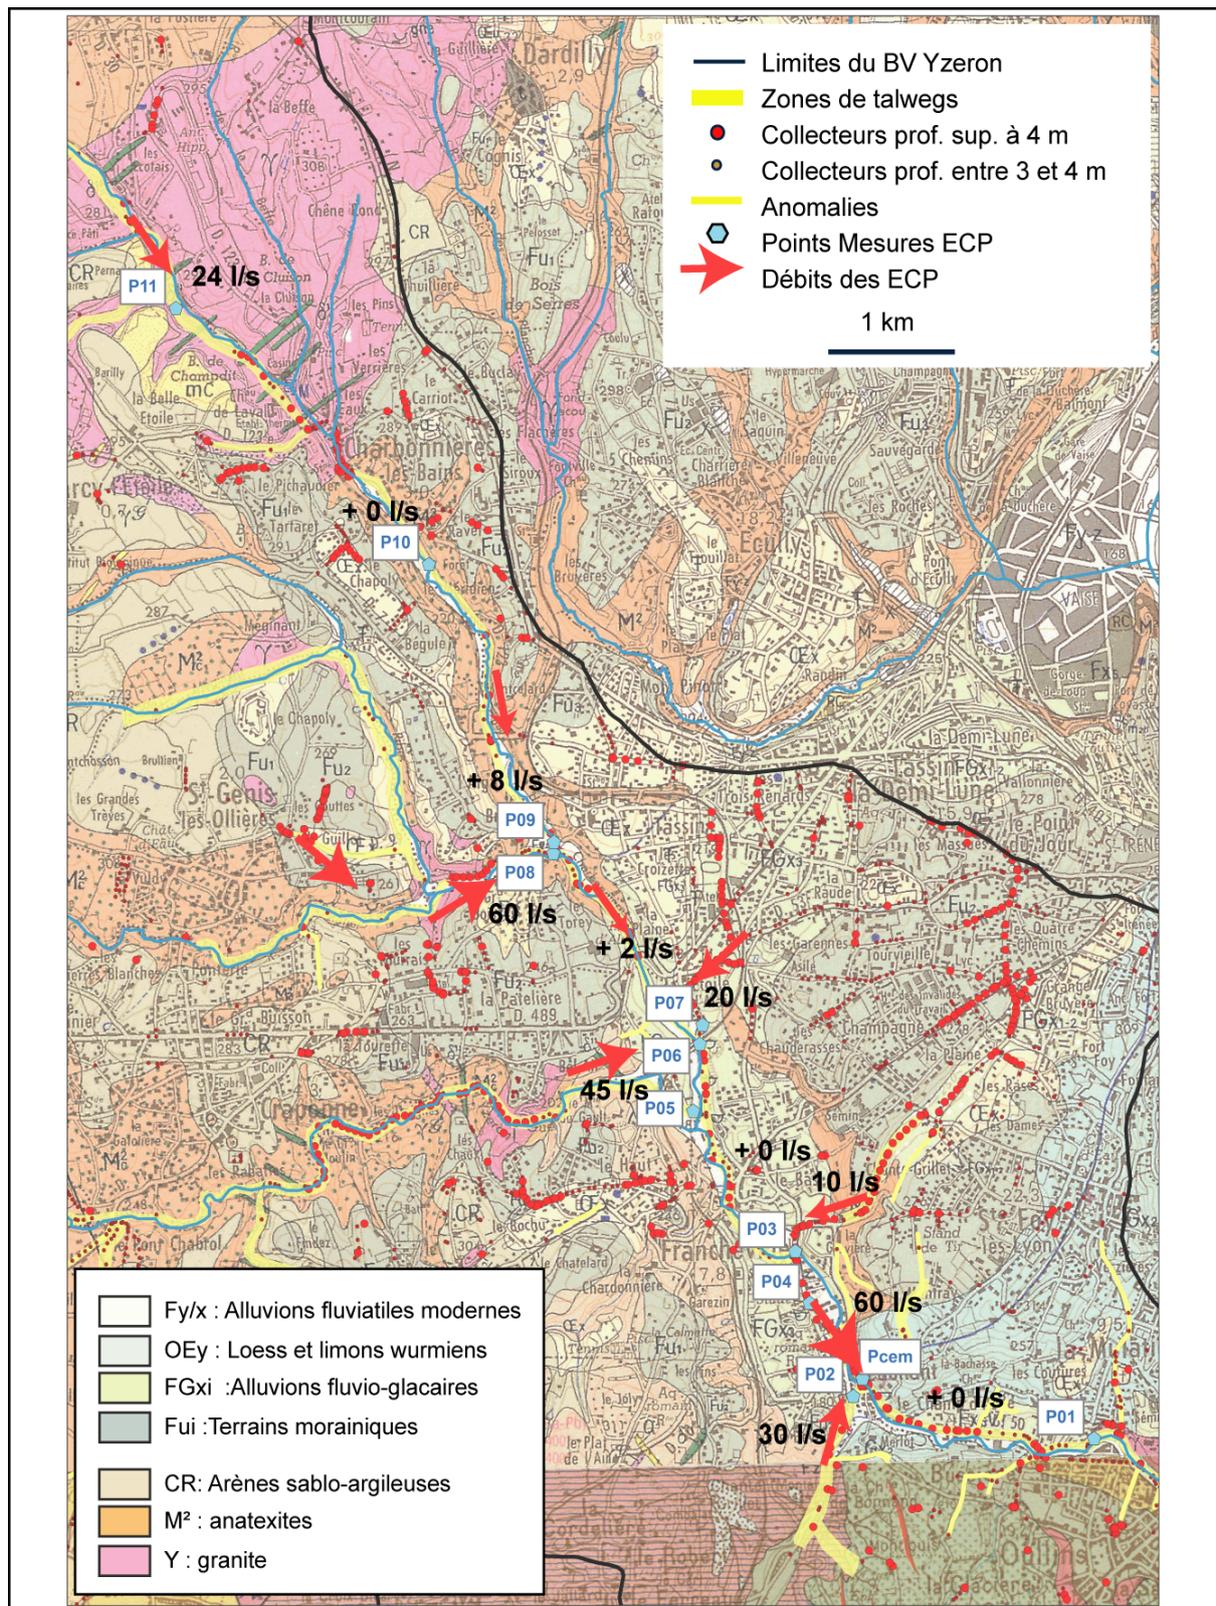
Figure 35 : représentation de l'ensemble des mesures ECP du Grand Lyon

Il faut considérer ces résultats avec prudence. Rappelons ainsi que l'analyse proposée ci-dessus repose principalement sur une et une seule campagne de mesures que l'on peut juger lacunaire et datée.

Pour conforter les résultats et leurs interprétations, il aurait été utile d'avoir des mesures répétées et plus nombreuses. Ceci étant, la synthèse des mesures, des données de réseau et des observations de terrain permet de mettre en évidence quelques résultats essentiels (avec comme hypothèse de quantification un rapport d'un facteur 2,5 entre les ECP à l'étiage et celles en hautes eaux) :

- ▶ 90% des ECP sont collectés sur le réseau du Grand Lyon.
- ▶ Dans le réseau du Grand Lyon, on peut estimer à 30% (près de 70 l/s en hautes eaux) les ECP en provenance de nappes drainées vers d'autres bassins versants.
