ÉTUDE DES CONDITIONS DE MIGRATION ANADROME DE L'ANGUILLE SUR LES FLEUVES CÔTIERS MÉDITERRANÉENS : TECH, TÊT, AGLY, CADIÈRE ET CÔTIERS CORSES

2011 - N°11/15 (ANNEXES)

**Campagne d'études 2011
(Tech, Têt, Agly, Cadière et côtiers corses)**

Rapport annexes

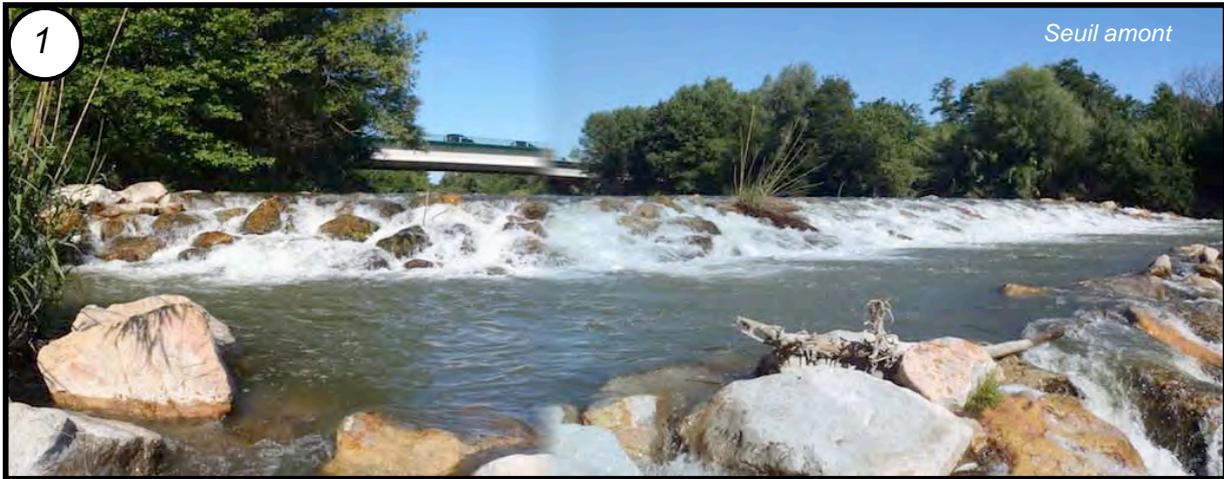
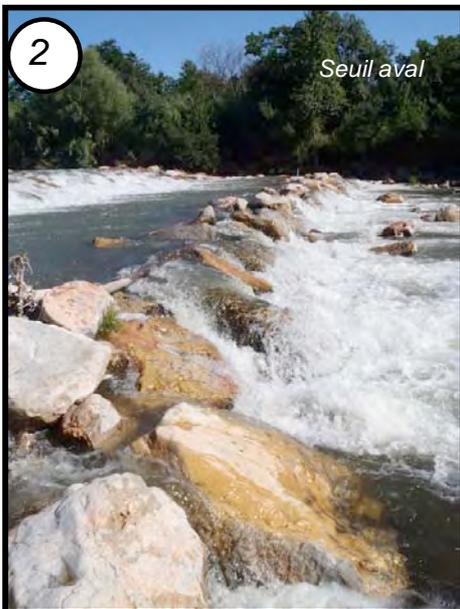
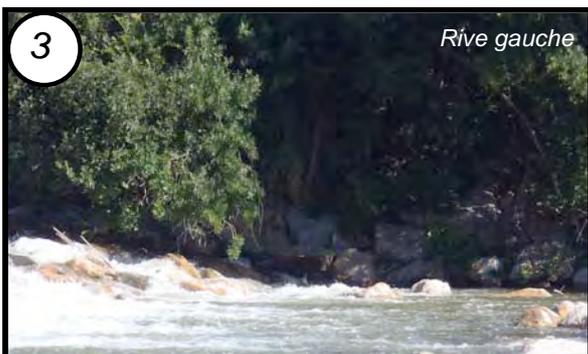
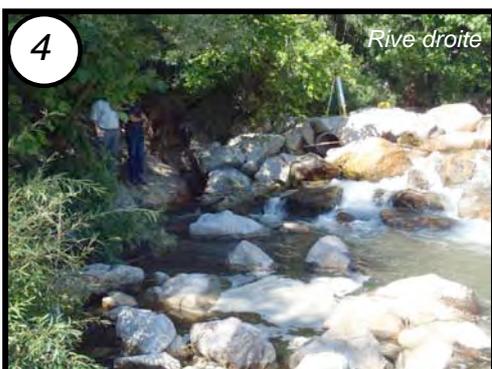
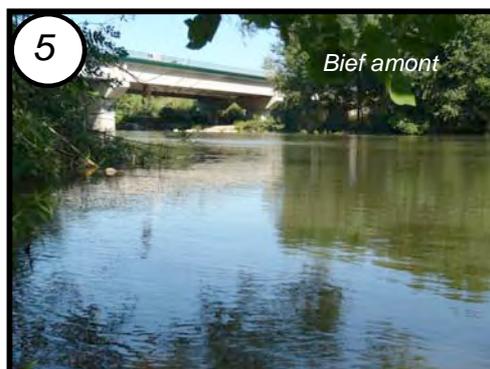
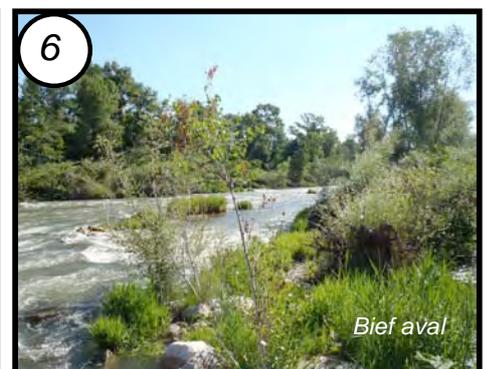
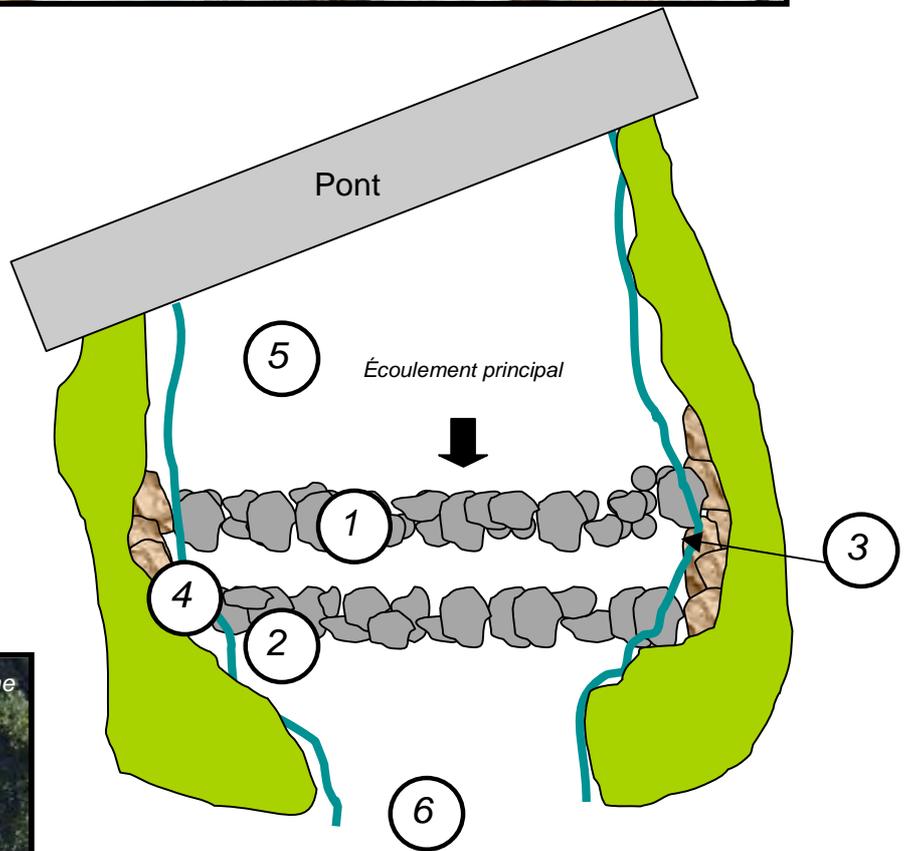
S1 Le Tech 5 km : Seuil du pont d'Elne

En période de hautes eaux, toute la largeur du seuil est soumise aux écoulements qui sont assez importants en particulier sur la partie centrale. On observe cependant un pendage favorable à la reptation sur les berges. Les anguilles peuvent donc rejoindre le bief amont (écoulements plus faibles, parois des blocs humidifiées, végétation favorisant le contournement de l'obstacle).

La note attribuée à cet obstacle est la même que celle indiquée par la grille de l'ONEMA : 2/5. La franchissabilité de cet obstacle n'est pas remise en question, mais compte tenu de ses caractéristiques et de la taille des individus présents, il existe un risque de retard pour la migration de montaison.

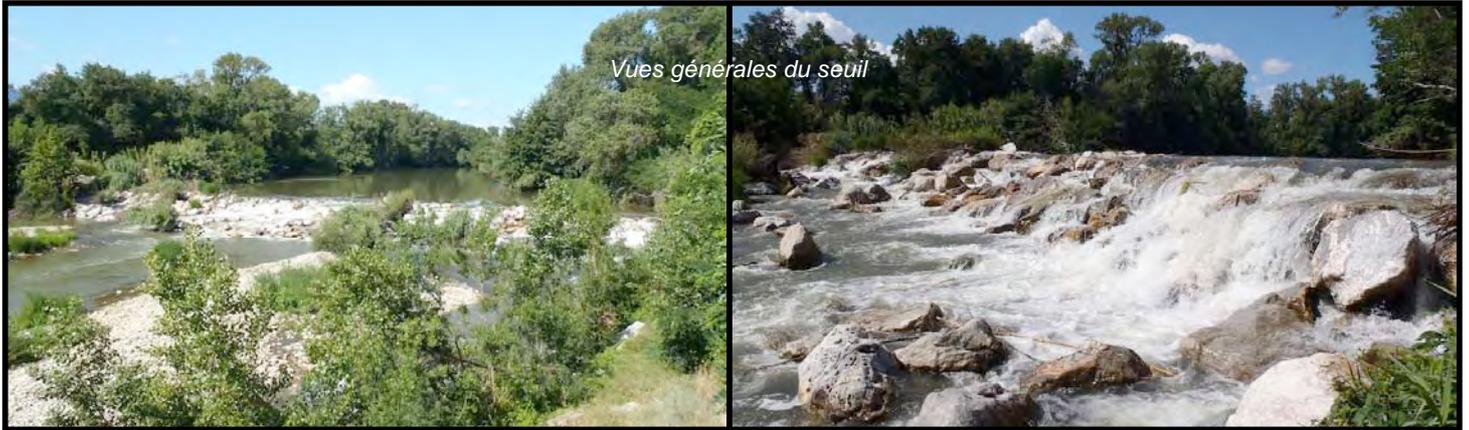
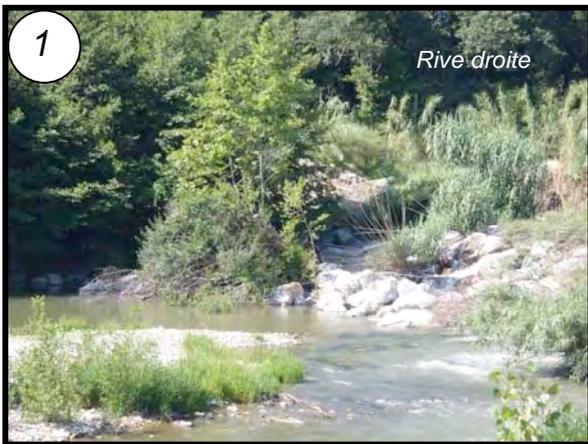
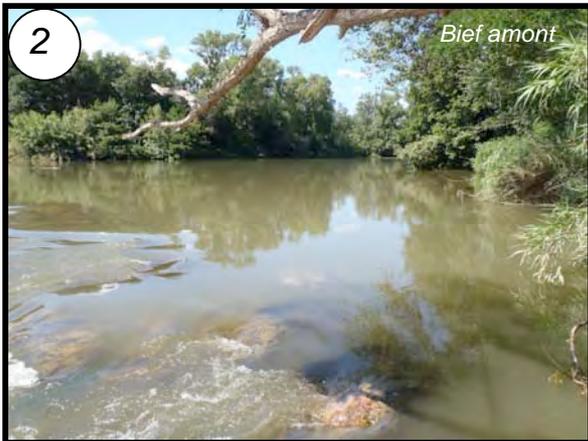
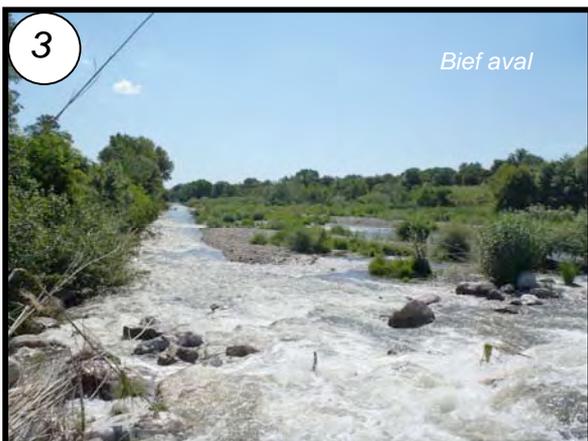
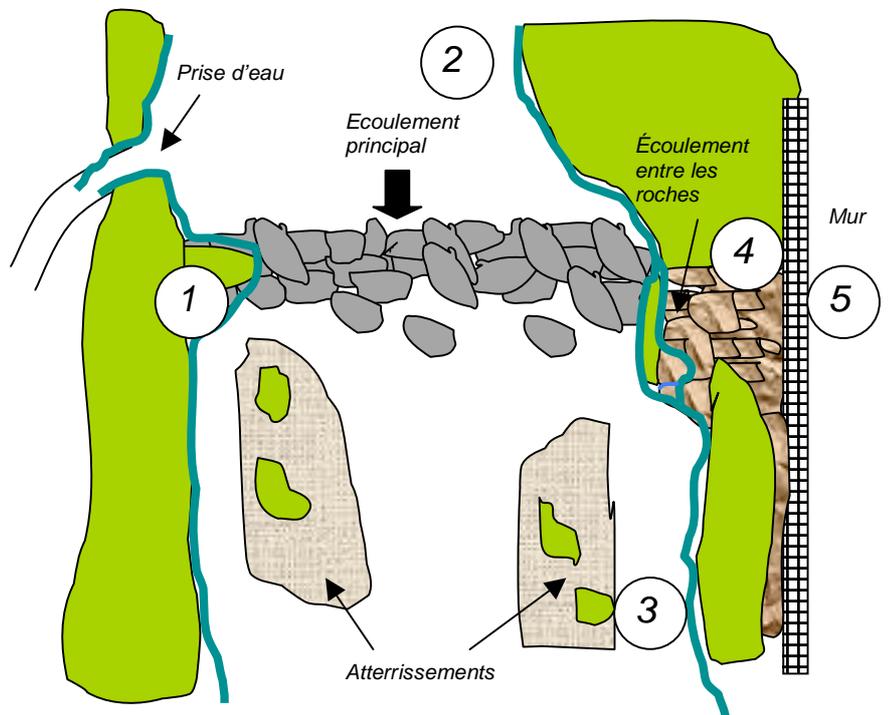
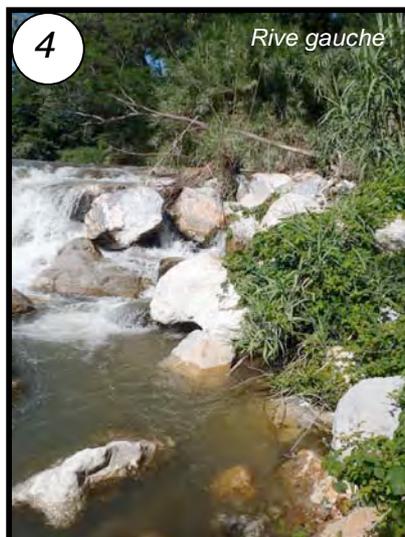
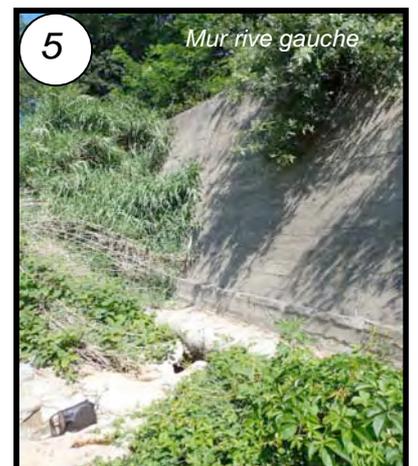
S2 Le Tech 6,7 km: Seuil du canal d'Argelès-sur-mer

Ce seuil permet le maintien d'une hauteur d'eau suffisante pour alimenter le canal d'Argelès en rive droite. Il se constitue de blocs de diamètres importants et présente une rupture de pente marquée ainsi qu'un dénivelé important.

Ce seuil possède quelques caractéristiques défavorables pour le passage des anguilles et plus particulièrement celles de petites tailles : son dénivelé est important, sa rupture de pente s'avère assez marquée et le diamètre des blocs de la partie centrale est important. Cependant, l'obstacle bénéficie d'une grande largeur et les enrochements libres offrent donc de multiples possibilités de passages.

En période de hautes eaux, l'écoulement est assez fort dans la partie centrale et le passage des anguilles y est quasiment impossible. En revanche, les berges sont humidifiées et le contournement de l'obstacle est possible comme en rive gauche où l'écoulement est plus faible entre les gravats jusqu'au pied du mur vertical (photos 4 et 5). Néanmoins, la proximité de ce mur risque de concentrer les écoulements lorsque les débits sont importants.

En période de basses eaux, l'écoulement n'atteint pas les berges, mais les vitesses étant plus faibles, le passage des anguilles est possible, avec toutefois un risque de retard à la montaison à cause du dénivelé et du diamètre grossier des blocs de cet obstacle.

La note attribuée à ce seuil est 2/5, inférieure à celle suggérée par la grille de l'ONEMA (3/5), mais sa largeur importante permet le passage au niveau des zones périphériques d'écoulement la majorité du temps.

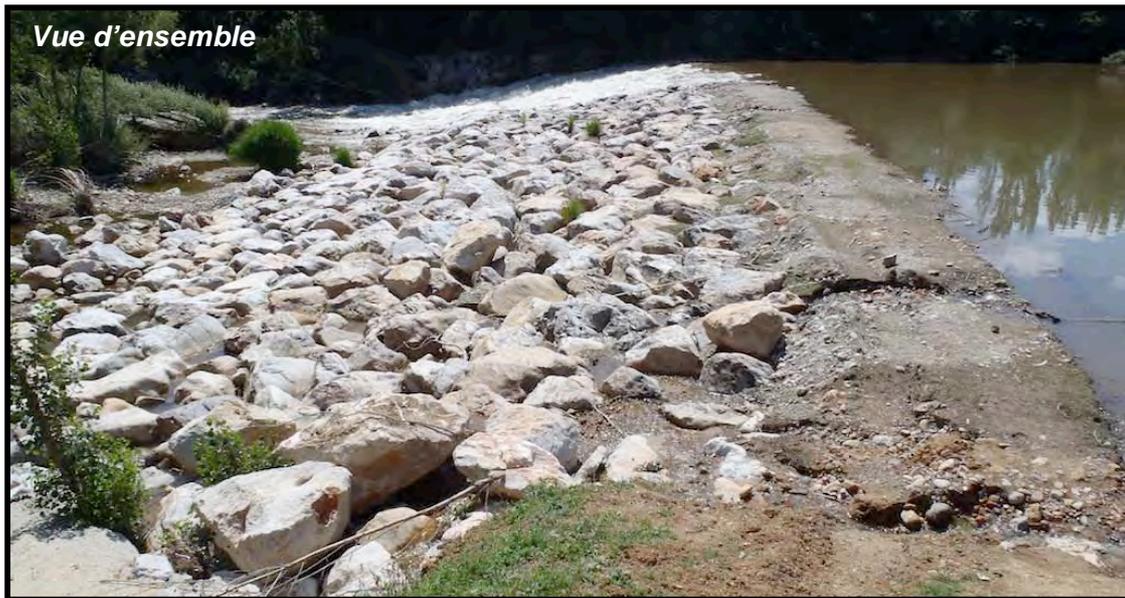
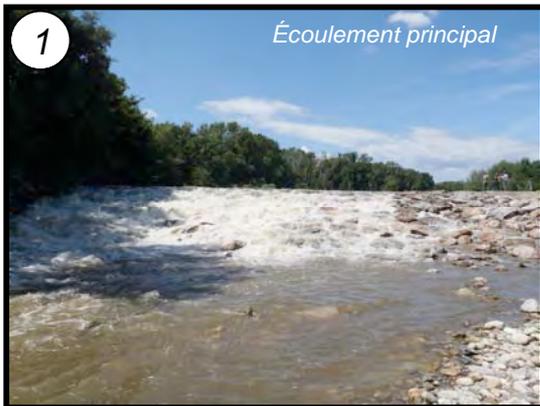
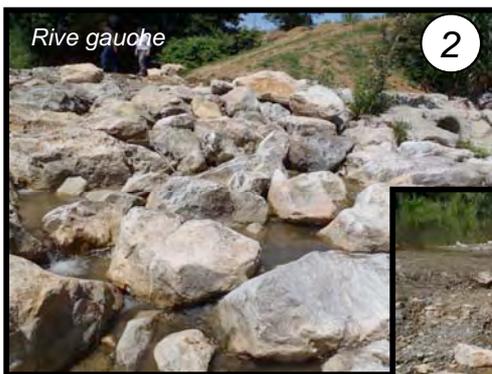
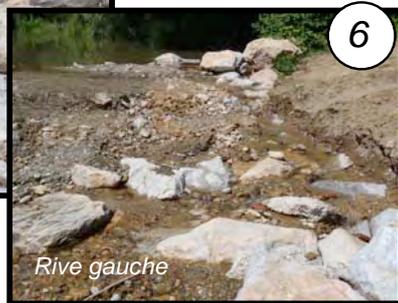
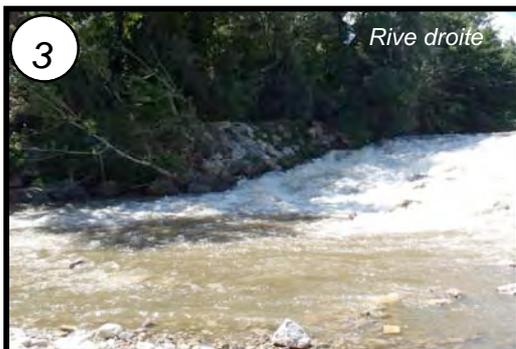
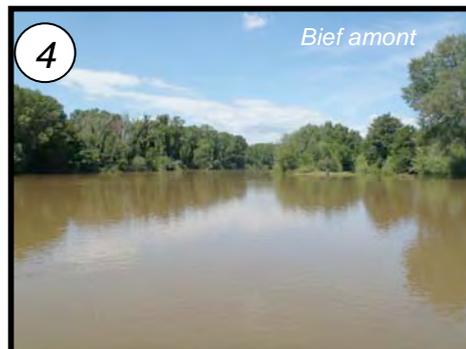
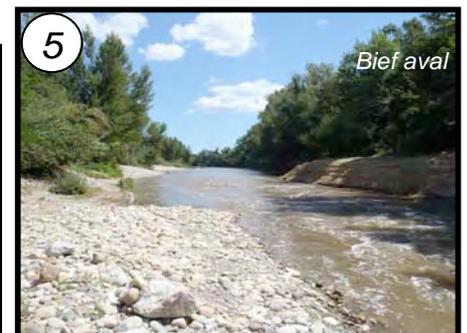
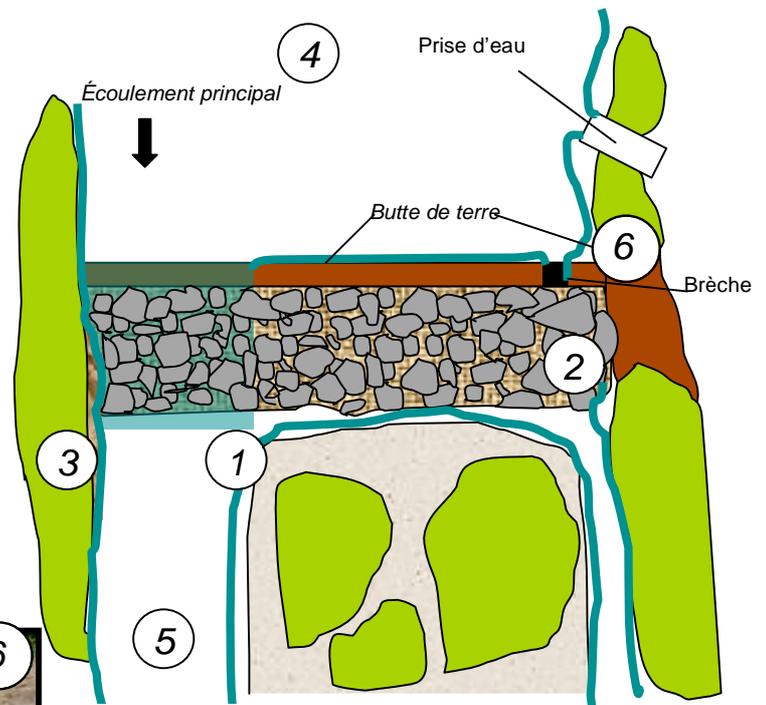
S4 Le Tech 10,1 km : Seuil du canal d'Elne

Critère	Contribution/réduction d'impact	Score
Hauteur de chute	≤ 0,5 m	+1
	≤ 1,0 m	+2
	≤ 2,0 m	+3
	> 2,0 m	+4
Profil*	Partie verticale ≥ 5H/1L et/ou rupture de pente très marquée	+1
	Partie très pentue 5H/1L à 3H/2L et/ou rupture de pente marquée	+0,5
	Face aval inclinée 1H/1L à 1H/4L Face aval en pente très douce ≤ 1H/4L	-0,5
Rugosité	Matériaux étanche et lisse	+1
	Parement aval rugueux (jointoiment creux, mousse) Parement aval très rugueux (enroché, végétalisé ou dépareillé)	-0,5
Effet berge	Pendage latéral favorable	-0,5
Diversité	Existence d'une voie plus facile, potentielle	-0,5
	Existence d'une voie plus facile, effective	-1
TOTAL		2

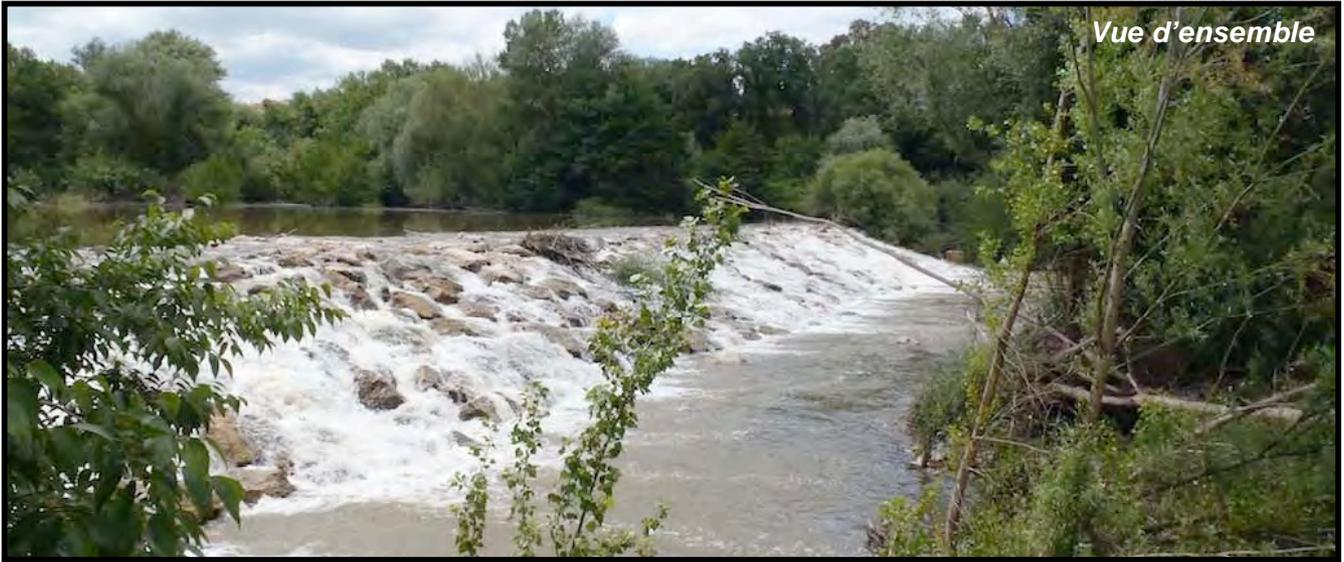
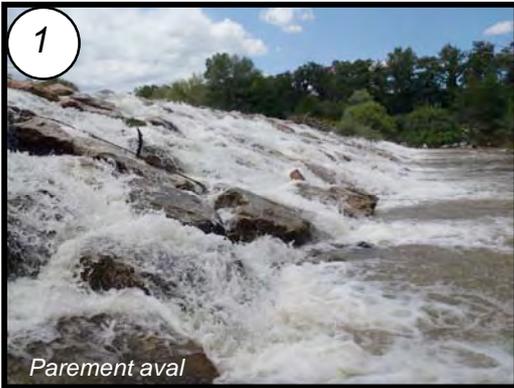
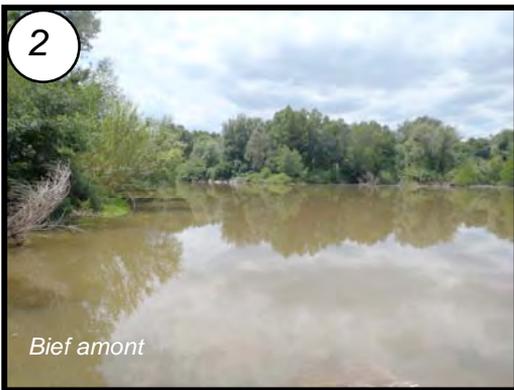
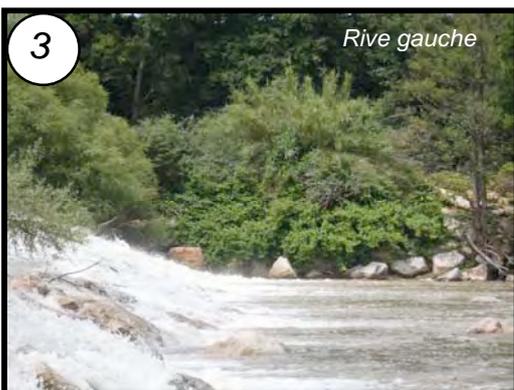
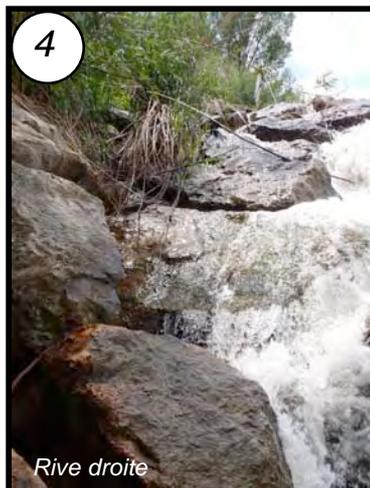
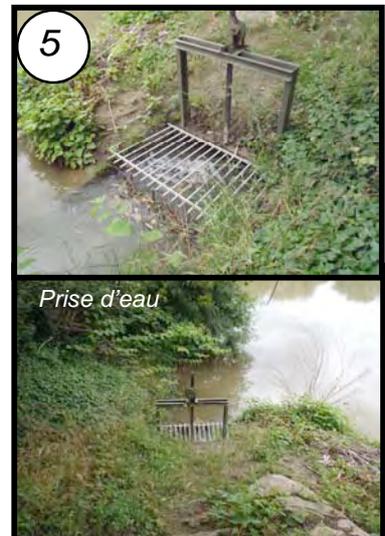
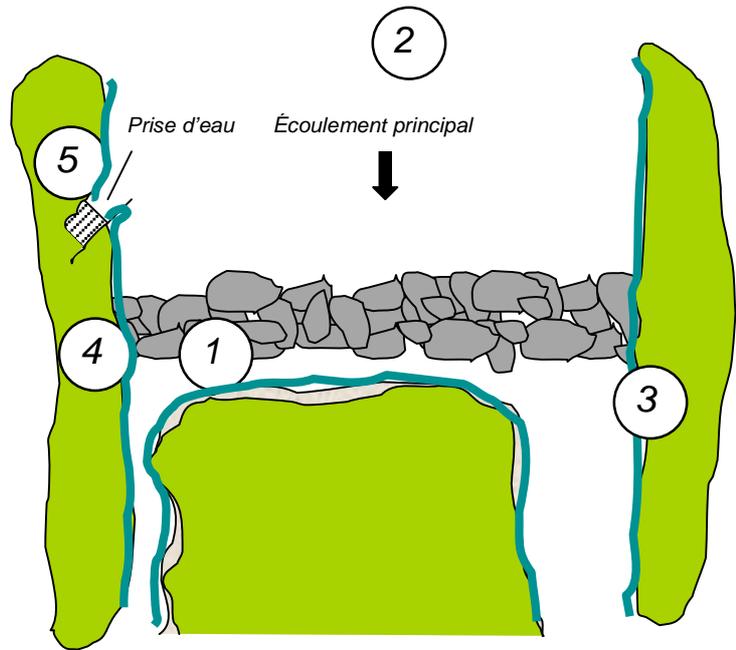
S5 Le Tech 17,8 km : Seuil de Nidolères

Critère	Contribution/réduction d'impact	Score
Hauteur de chute	≤ 0,5 m	+1
	≤ 1,0 m	+2
	≤ 2,0 m	+3
	> 2,0 m	+4
Profil*	Partie verticale ≥ 5H/1L et/ou rupture de pente très marquée	+1
	Partie très pentue 5H/1L à 3H/2L et/ou rupture de pente marquée	+0,5
	Face aval inclinée 1H/1L à 1H/4L	-0,5
	Face aval en pente très douce ≤ 1H/4L	-1
Rugosité	Matériaux étanche et lisse	+1
	Parement aval rugueux (jointoiment creux, mousse)	-0,5
	Parement aval très rugueux (enroché, végétalisé ou dépareillé)	-1
Effet berge	Pendage latéral favorable	-0,5
Diversité	Existence d'une voie plus facile, potentielle	-0,5
	Existence d'une voie plus facile, effective	-1
TOTAL		3,5

Les facteurs défavorables à la montaison des anguilles qui caractérisent ce seuil sont essentiellement le dénivelé et le diamètre grossier des blocs qui donnent un profil pentu au parement aval ainsi qu'une multitude de ruptures de pente. En revanche, il présente un parement aval très rugueux qui augmente la franchissabilité.

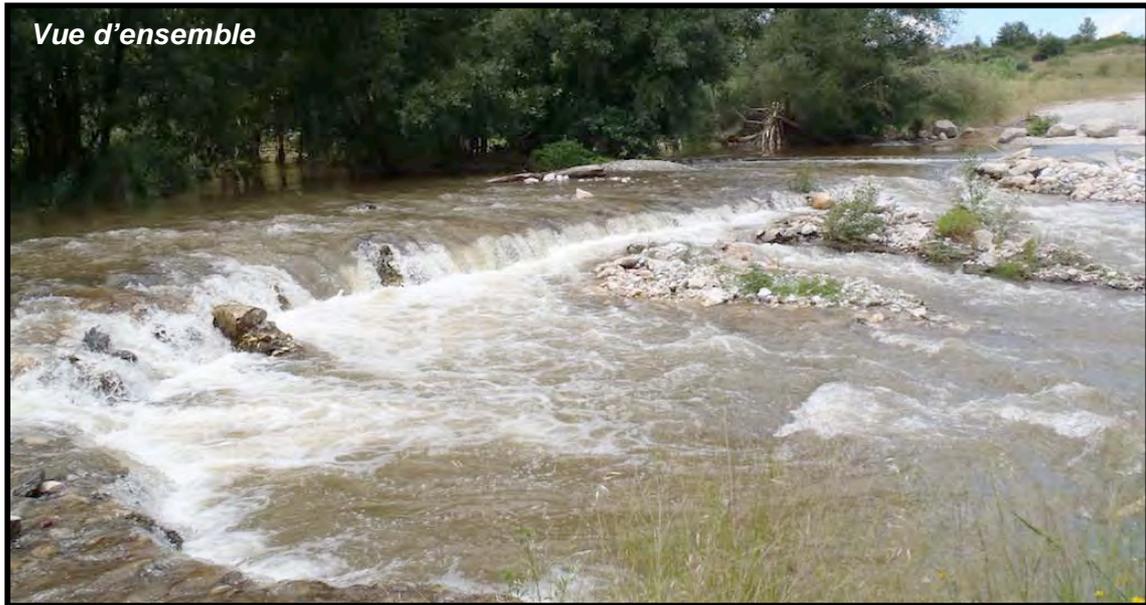
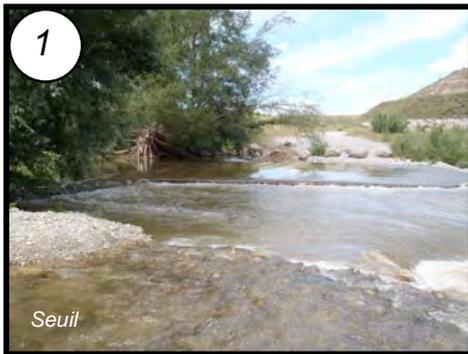
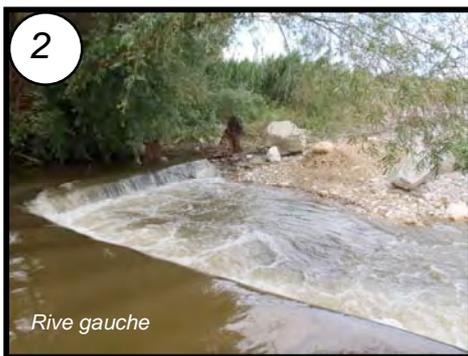
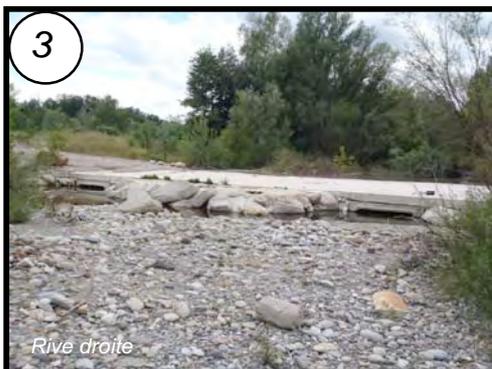
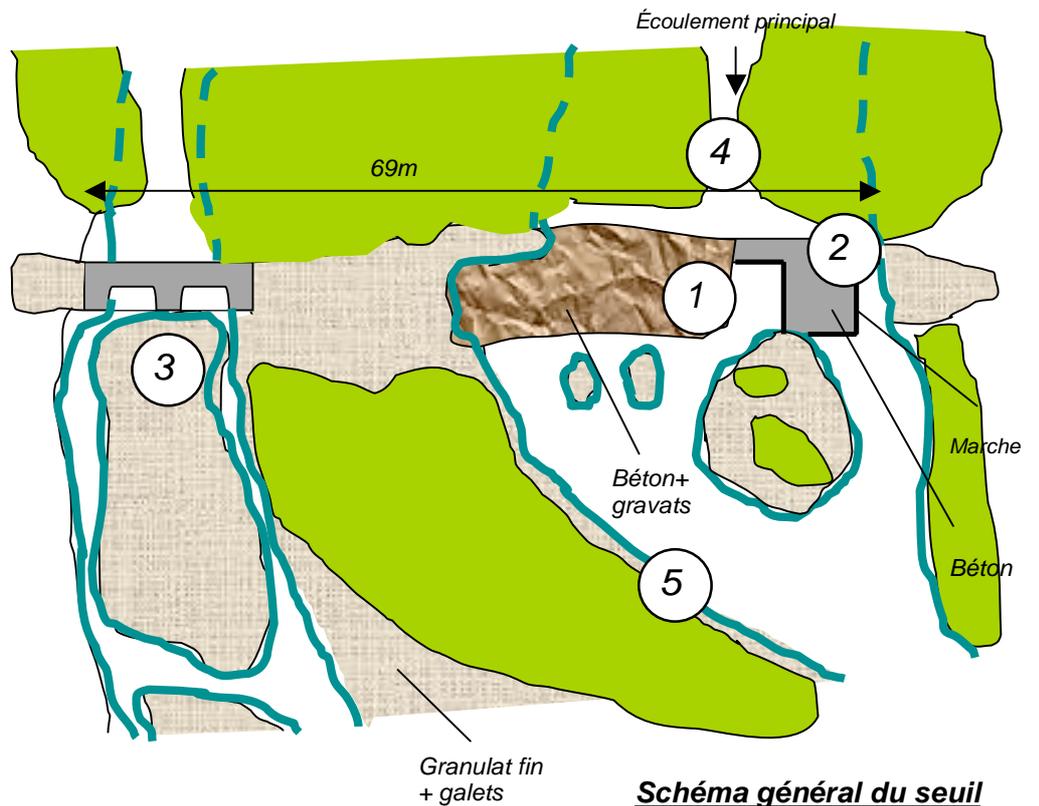
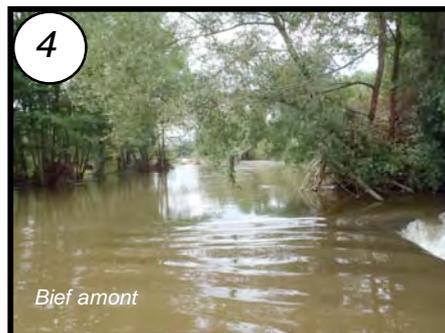
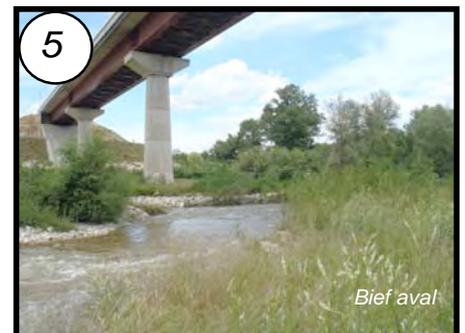
S6 Le Tech 18,6 km : Passage à gué du TGV

En rive droite, un passage bétonné avec deux buses rectangulaires est présent. En rive gauche, les buses ont été cassées, une dalle de béton subsiste et forme une rupture de pente d'une dizaine de centimètres (photos 2 et 1), ainsi qu'un seuil maçonné en béton et gravats au centre (photo vue ensemble).

En période de hautes eaux, les vitesses d'écoulement sont importantes, ce qui freine le passage des anguilles en rive gauche, notamment à cause des marches de béton (photo 2), mais la partie centrale reste franchissable. Si les berges en rive gauche sont humidifiées, le contournement de l'obstacle est possible (photo 2). Les buses en rive droite sont en eaux, et l'écoulement étant très faible, cela crée des possibilités de passage également à cet endroit.

En période de basses eaux, la partie droite du seuil n'est pas en eau, mais le passage reste possible dans la partie centrale du seuil (photo 1 et vue d'ensemble).

Cet obstacle étant franchissable en toutes conditions hydroclimatiques, la note attribuée est donc 1/5. La note de la grille de l'ONEMA est légèrement supérieure (1,5/5) à cause de la hauteur de chute qui est en réalité compensée par la face aval en pente très douce et la rugosité du seuil.

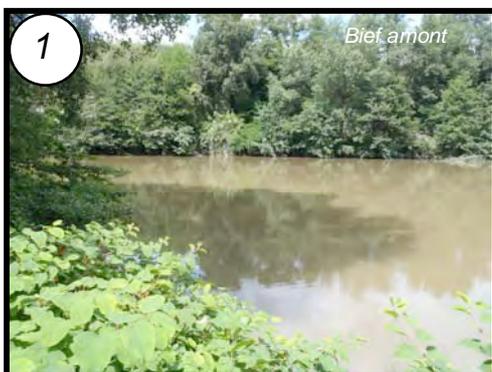
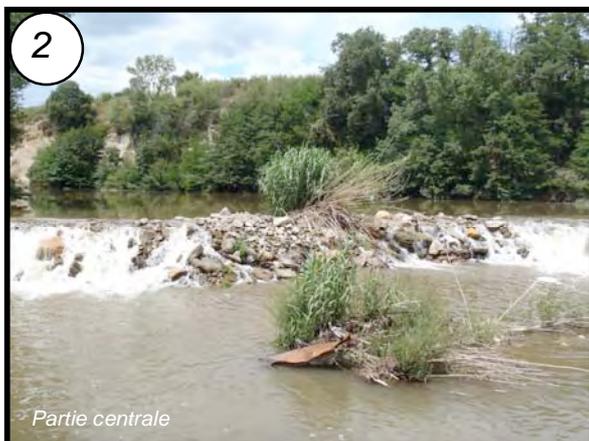
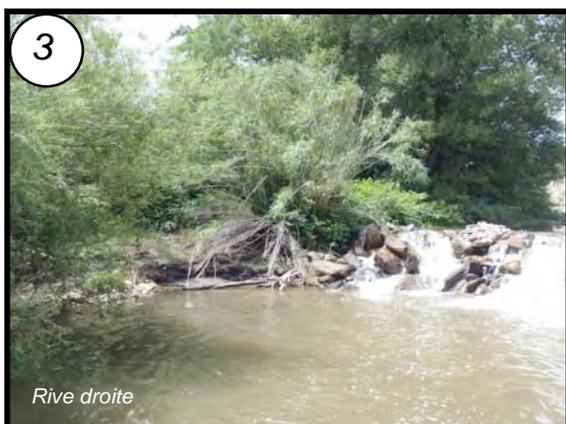
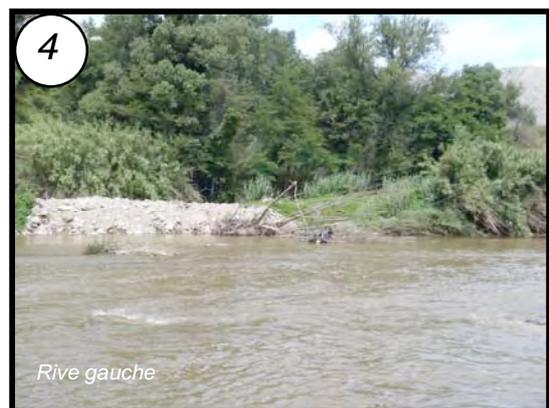
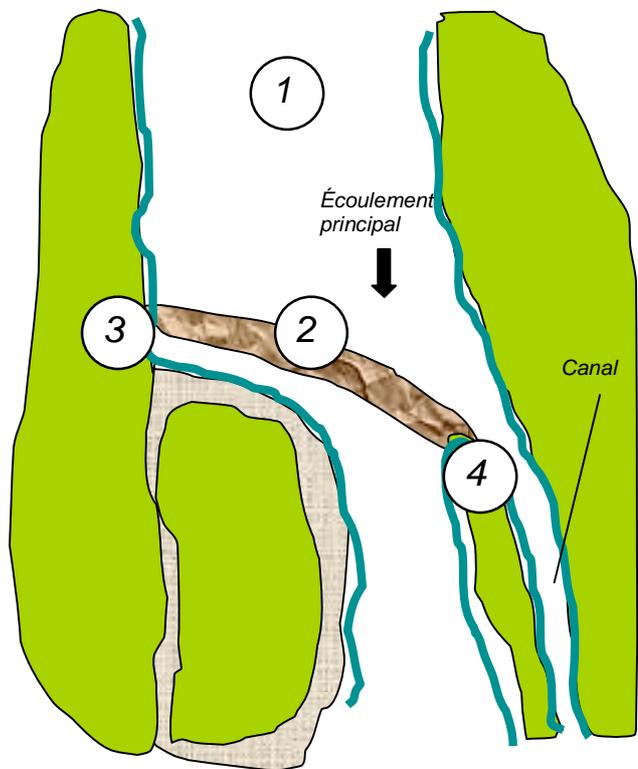
S7 Le Tech 19,1 km : Seuil du canal d'Aspres

Entretien : Atterrissements importants du bief aval.

La note attribuée à cet obstacle est donc la même que celle suggérée par la grille de l'ONEMA : 1/5.

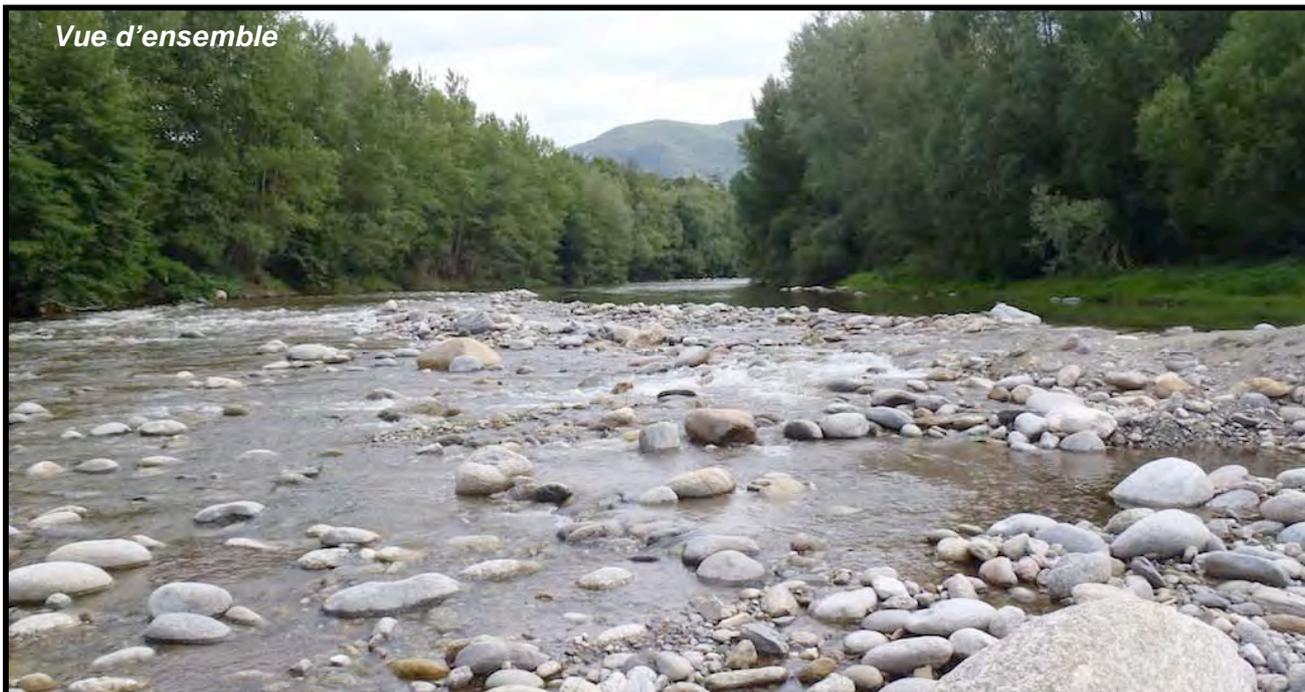
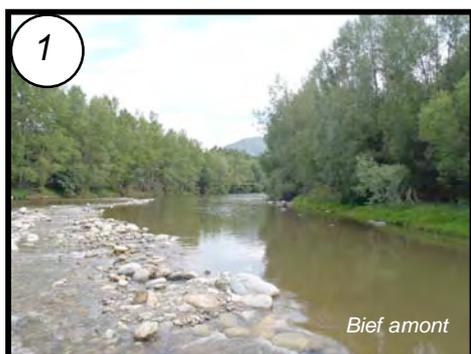
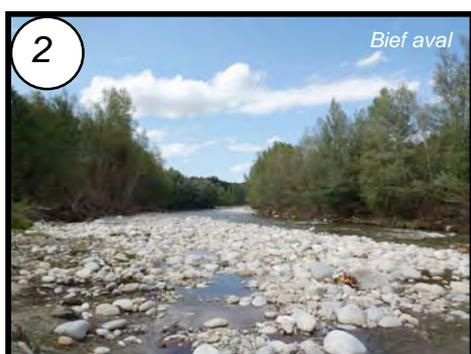
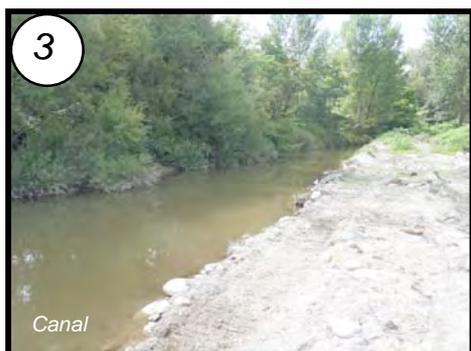
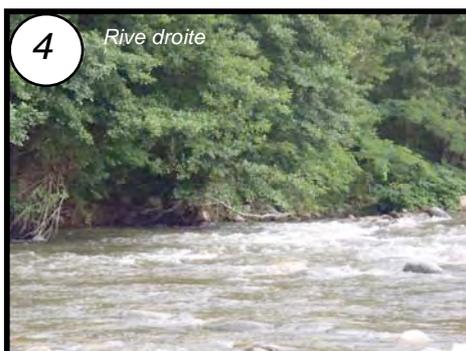
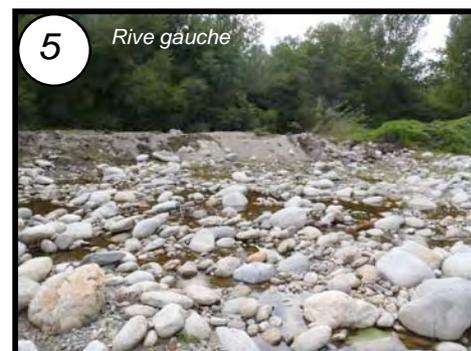
S9 Le Tech 28 km: Seuil du canal Saint Jean

La franchissabilité de ce seuil par les anguilles n'est pas remise en question, mais il existe néanmoins des risques de retard à la migration, notamment à cause du dénivelé et des vitesses d'écoulement trop importantes sur la partie droite en périodes de hautes eaux. La note attribuée est donc 2/5. Celle de la grille de l'ONEMA est légèrement supérieure (2,5/5), mais la largeur du seuil crée des zones favorables à la montaison.

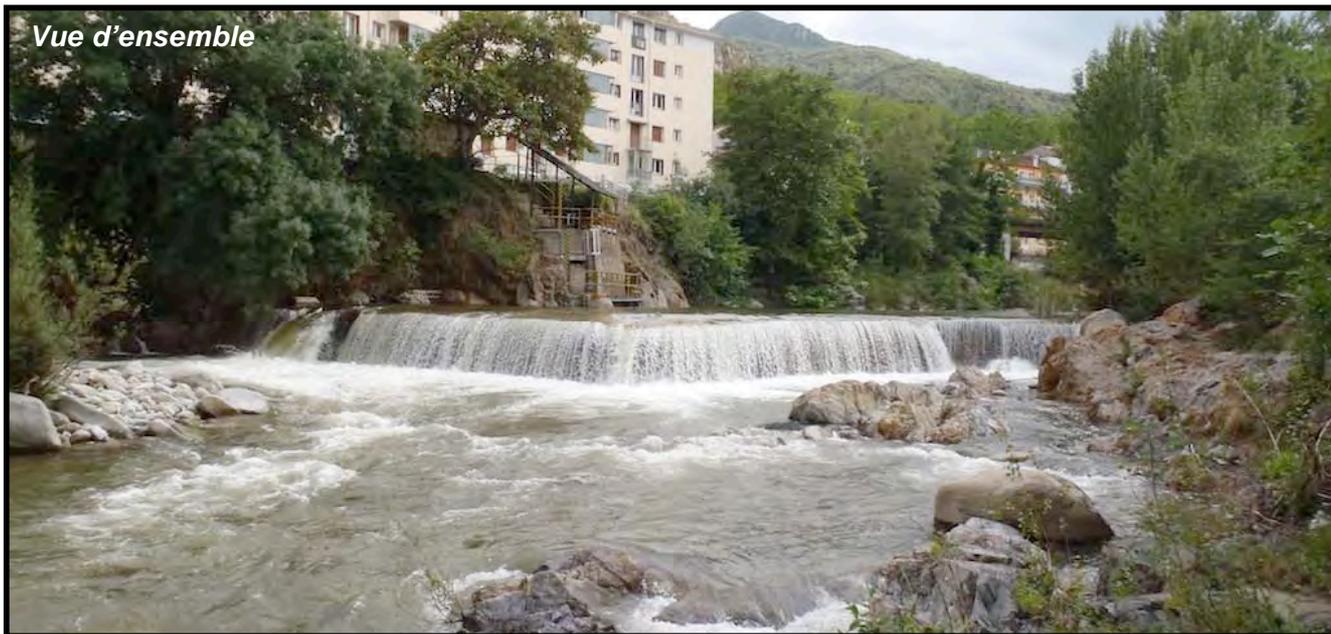
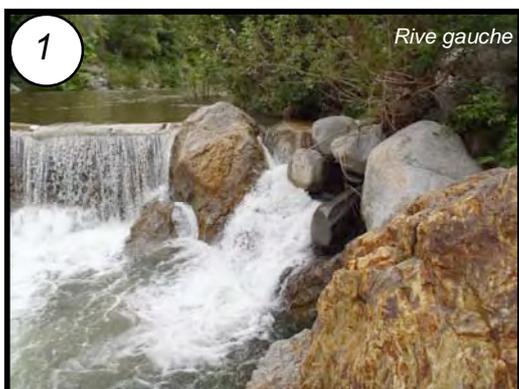
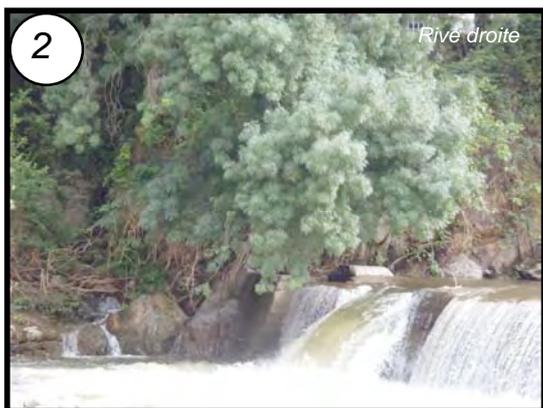
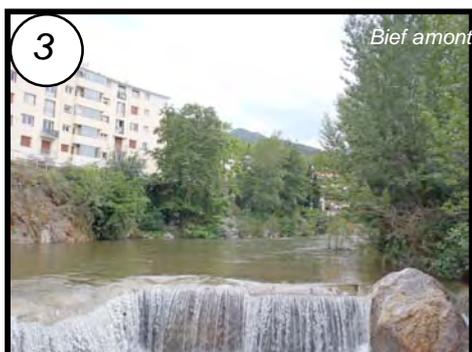
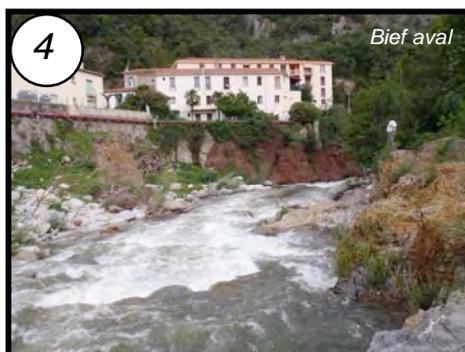
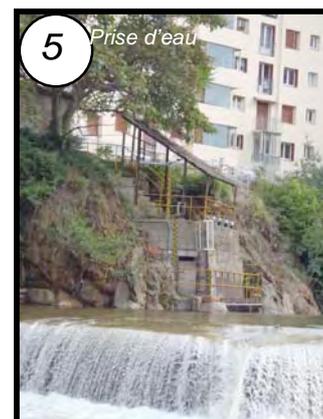
S12 Le Tech 39,7 km : Seuil de la papeterie

Seuil bétonné présentant une rupture de pente très marquée et une hauteur de chute importante. La berge est végétalisée en rive gauche et un mur de brique vertical se dresse en rive droite.

Ce seuil ne favorise pas la remontée des anguilles. En effet, il possède une hauteur de chute importante, une rupture de pente très marquée (profil vertical) et sa structure en béton ne lui assure pas une bonne rugosité. En rive droite, entre le seuil et le mur de la berge, on observe la présence de quelques végétaux, mais ils ne permettent pas le contournement du seuil car la pente est trop abrupte. Il en est de même en rive gauche où des blocs séparent la berge végétalisée du seuil, mais leur diamètre est trop important pour permettre le passage des anguilles.

En périodes de hautes comme de basses eaux, ce seuil apparaît comme étant infranchissable. Le seul moyen pour l'Anguille de rejoindre le bief amont est de profiter de certaines conditions exceptionnelles, en l'occurrence les crues. C'est la raison pour laquelle une note de 4/5 (franchissable en conditions exceptionnelles) lui est attribuée, et non de 5/5 comme le préconise la grille de l'ONEMA.

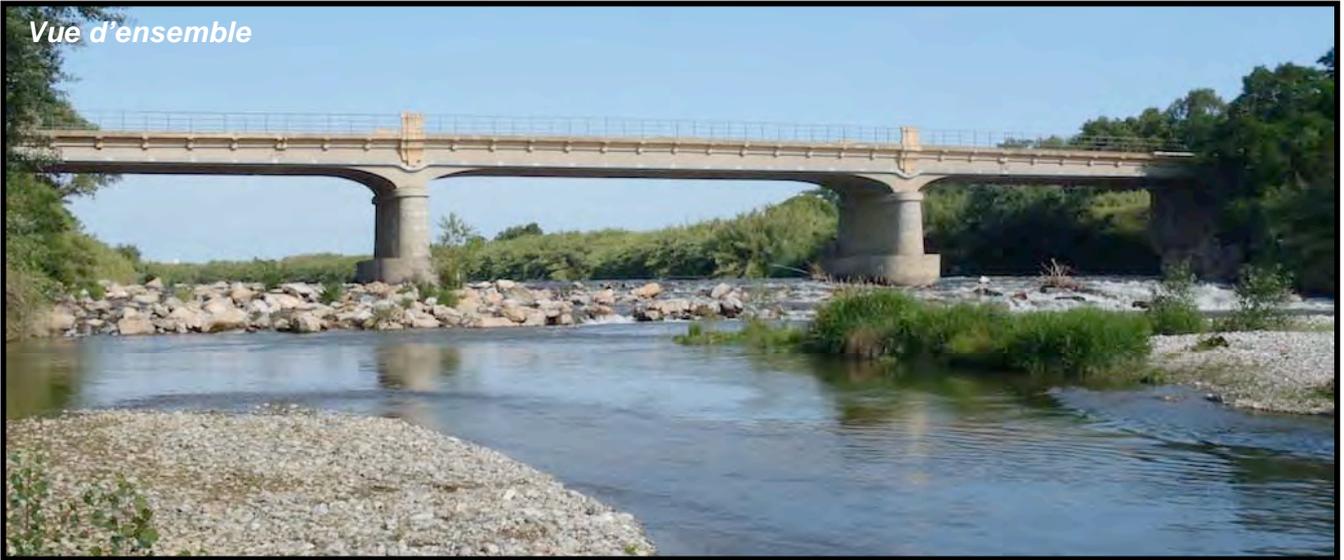
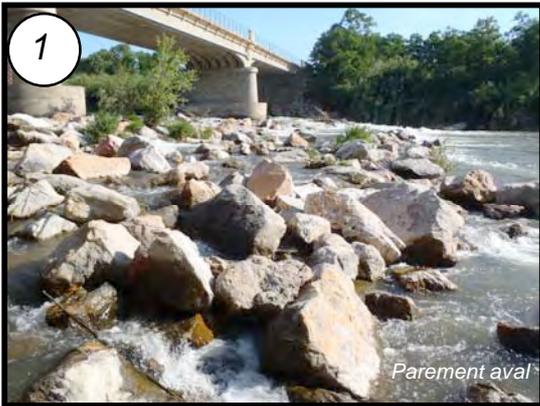
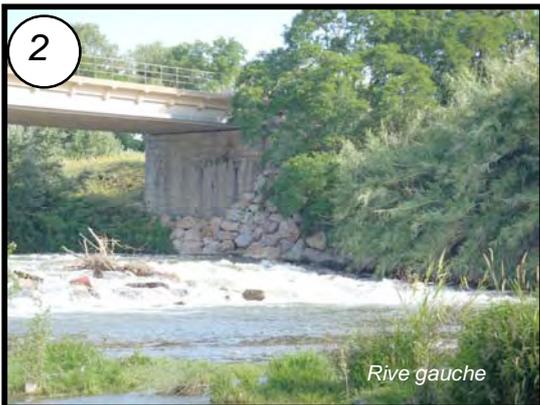
S1 La Têt 2,7 km : Seuil du pont de Canet

En période de basses eaux, l'écoulement se fait essentiellement sur la partie gauche du seuil, mais sa vitesse étant plus faible qu'en période de hautes eaux, les possibilités de montaison des anguilles ne sont pas remises en cause.

Du fait de sa bonne franchissabilité quelles que soient les conditions hydroclimatiques, on attribue à ce seuil la note 1/5. La note suggérée par la grille de l'ONEMA est légèrement supérieure (1,5/5) car elle ne prend pas en compte la grande largeur de l'ouvrage qui diminue les vitesses d'écoulement.

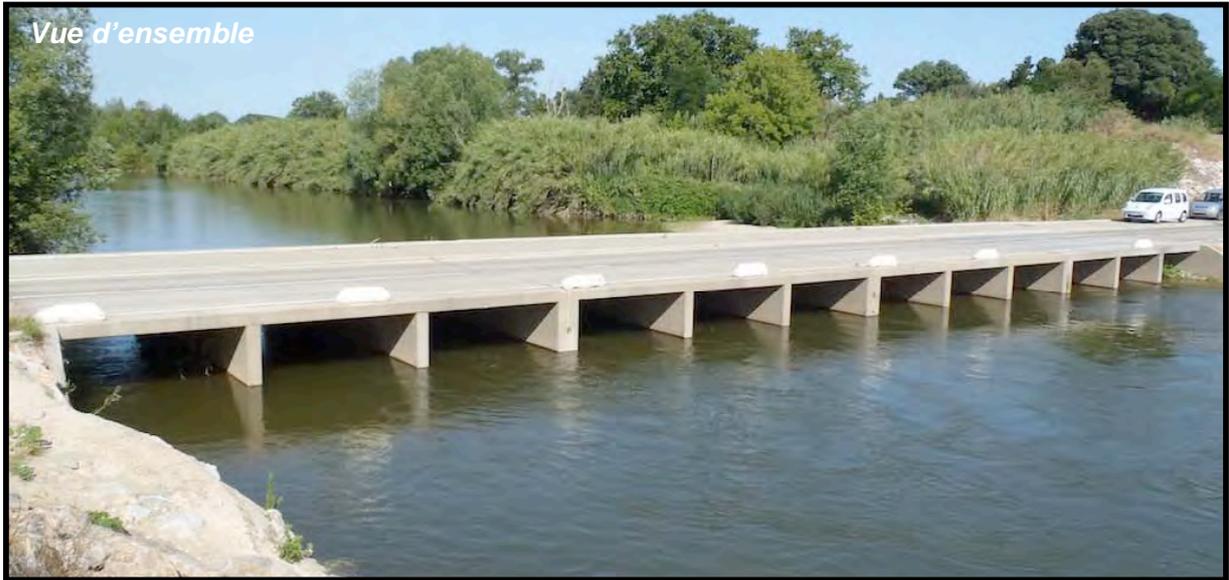
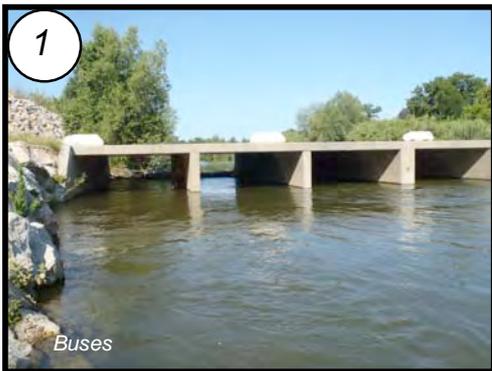
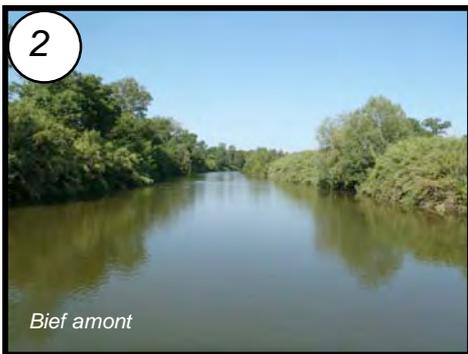
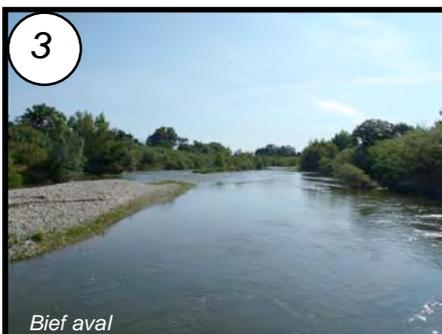
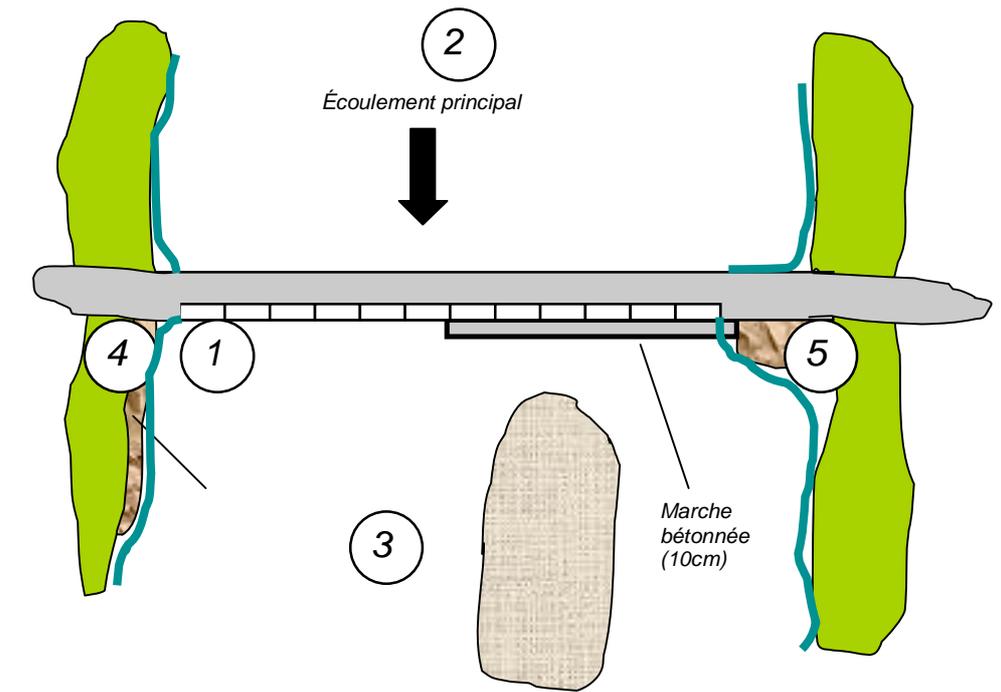
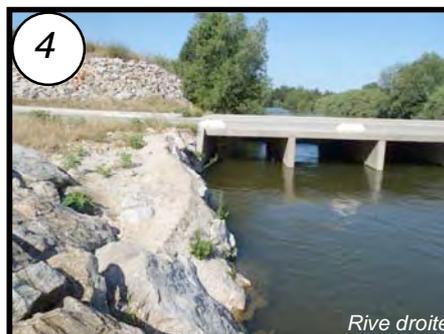
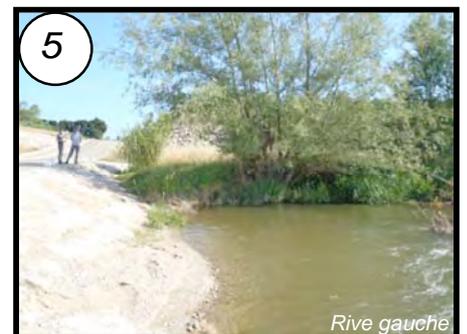
S2 La Têt 5,9 km : Gué de Mas gaillard

Ces buses rectangulaires ne forment pas d'obstacles et n'engendrent pas de rupture de pente (photo 1). Le passage des anguilles n'est pas remis en question.
