ÉTUDE DES CONDITIONS DE MIGRATION ANADROME DE L'ANGUILLE SUR LES FLEUVES CÔTIERS MÉDITERRANÉENS : TECH, TÊT, AGLY, CADIÈRE ET CÔTIERS CORSES

2011 - N°11/15 (ANNEXES)

**Campagne d'études 2011
(Tech, Têt, Agly, Cadière et côtiers corses)**

Rapport annexes

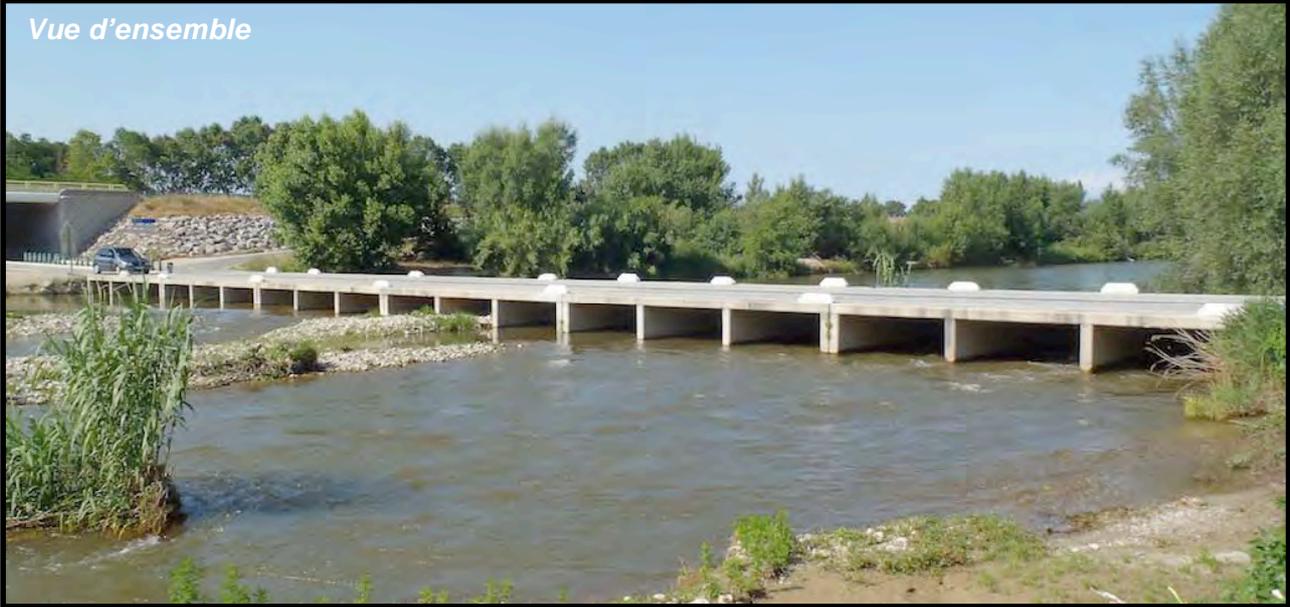
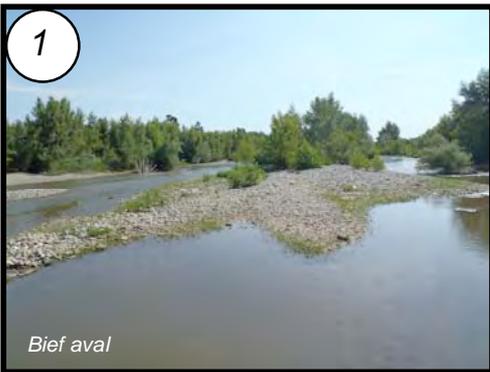
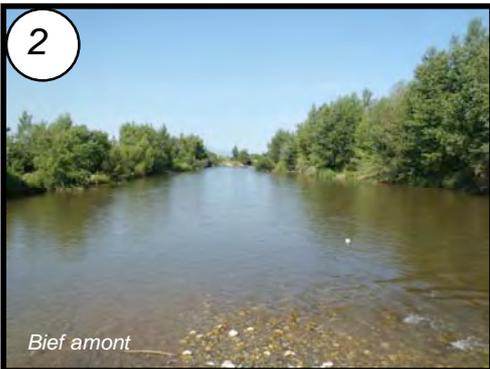
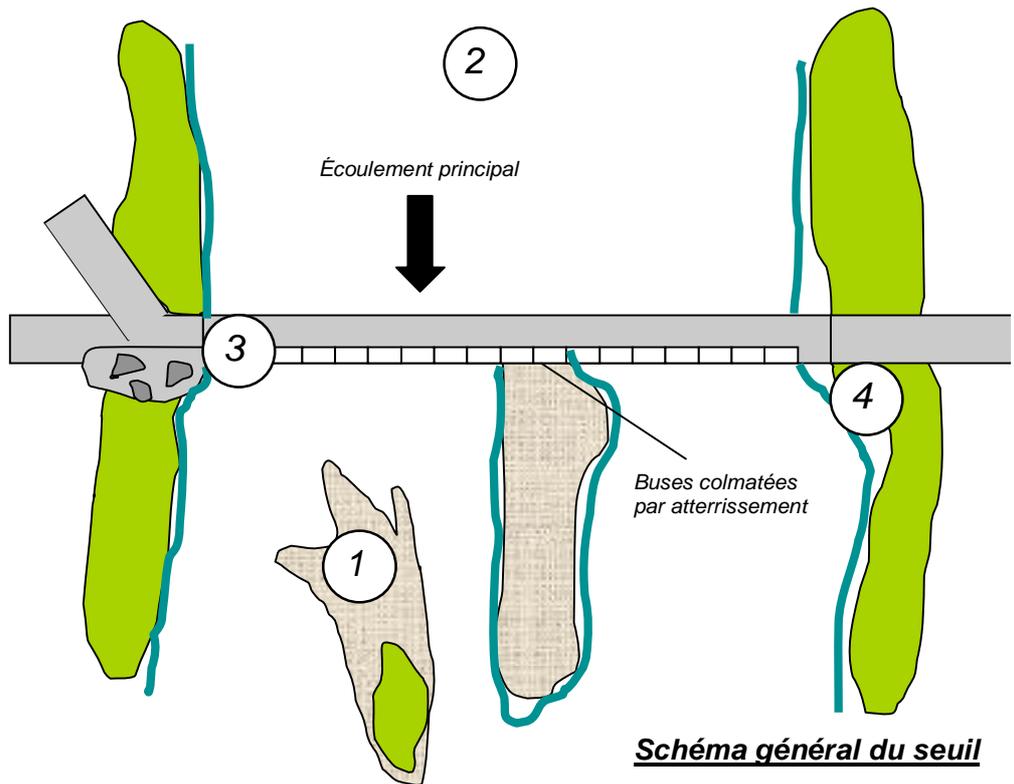
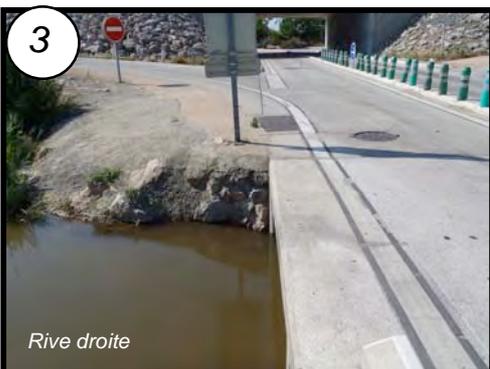
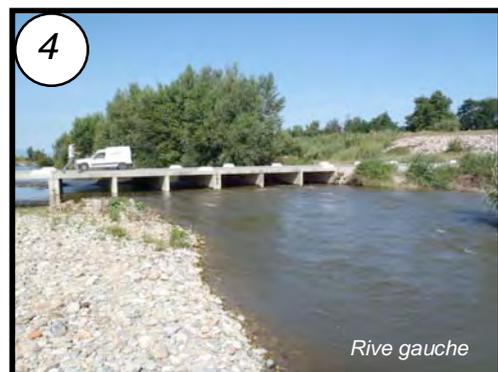
S3 La Têt 10,2 km : Gué de Bompas

Entretien : Bon, 2 buses colmatées par atterrissement

Passage à gué composé de 18 buses rectangulaires. Les buses possédaient à l'origine une marche de béton à leur base, mais un comblement du bief aval par des atterrissements en a recouvert la grande majorité. Deux des buses centrales sont entièrement colmatées. La berge en rive droite est végétalisée, et bétonnée juste en aval du pont. La berge en rive gauche est végétalisée.

Cet ouvrage a l'avantage de ne pas constituer de rupture de pente. Le passage des anguilles n'est pas remis en question ici, quelles que soient les conditions hydroclimatiques.

L'absence d'obstacle pour la remontée des anguilles nous conduisent ainsi à lui attribuer une note de 0/5.

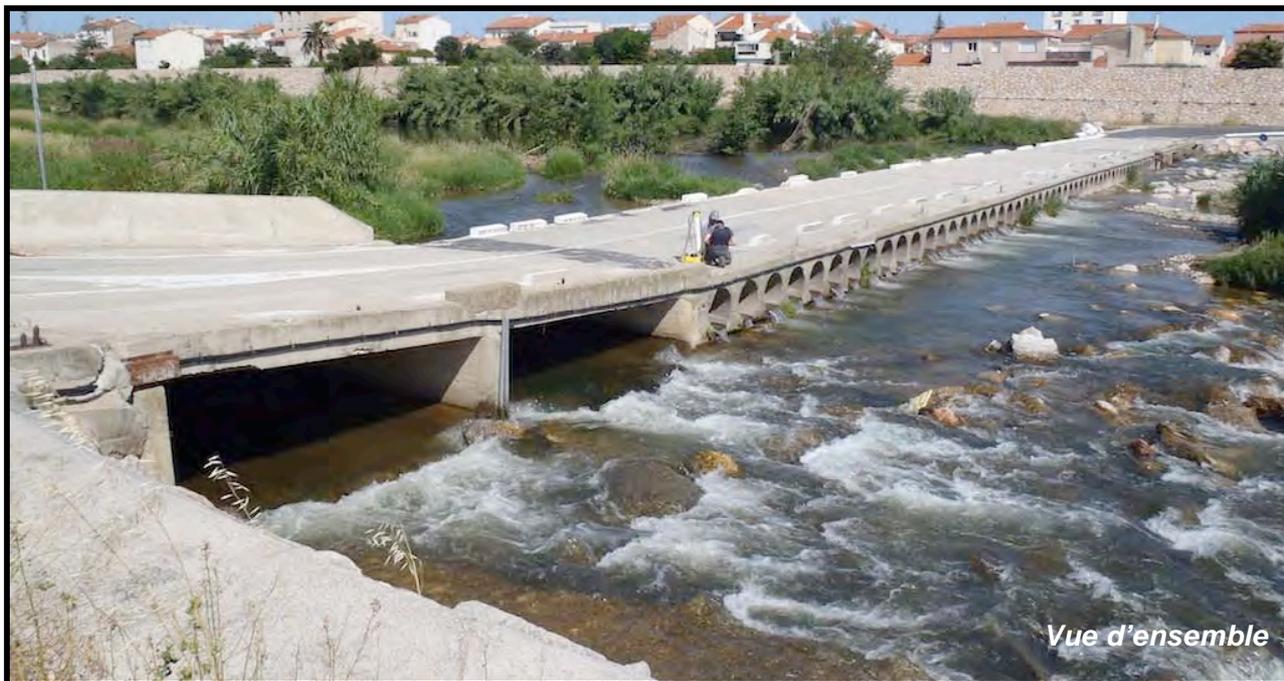
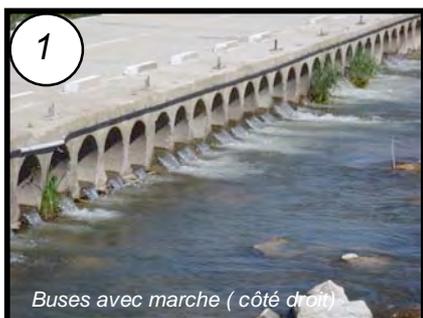
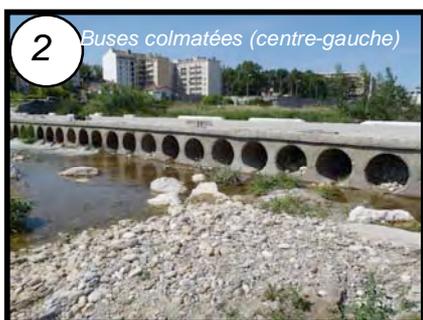
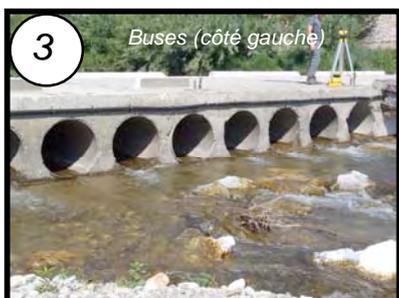
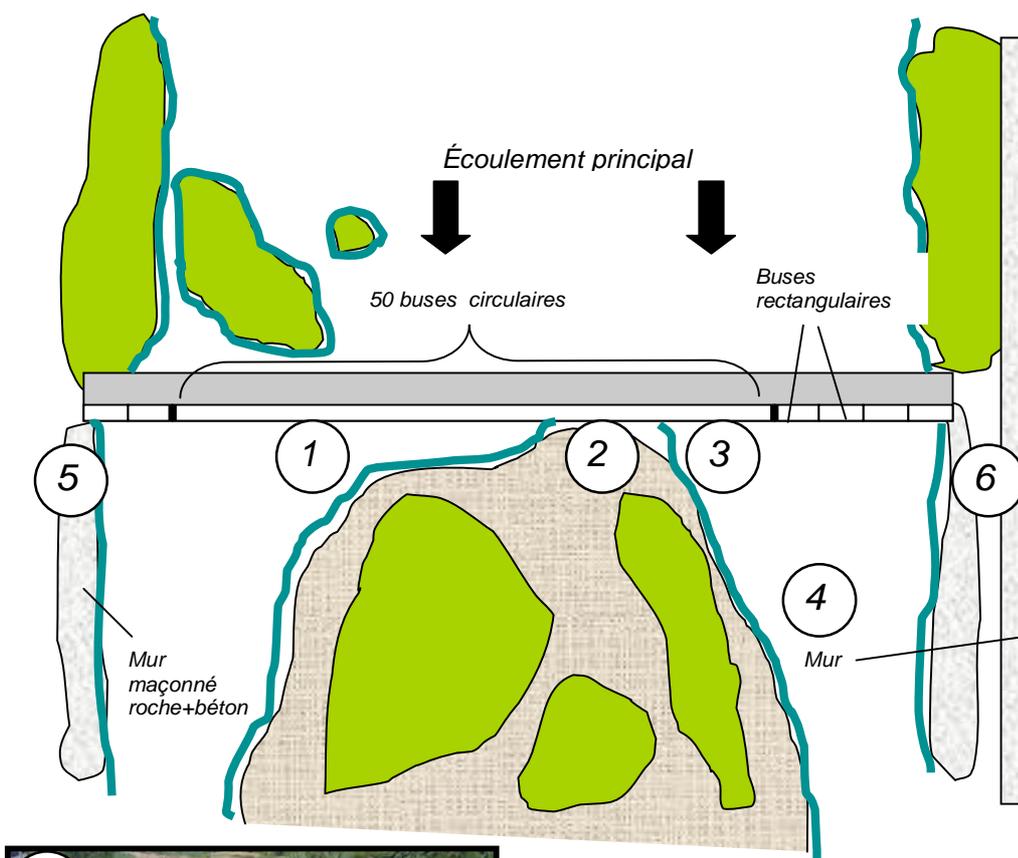
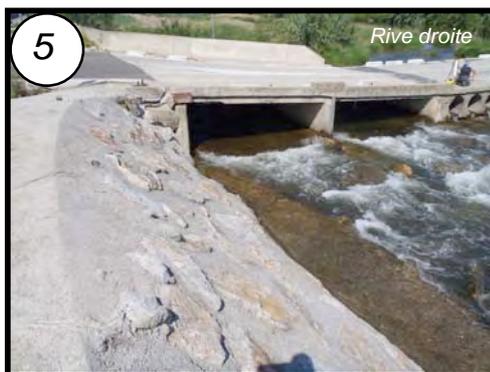
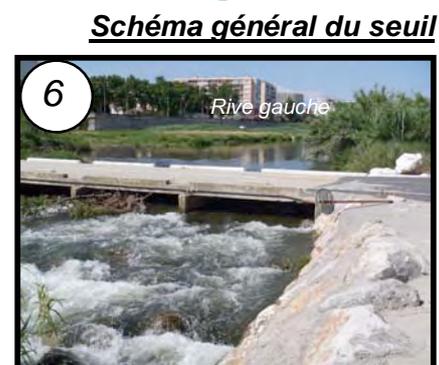
S4 La Têt 13,3 km: Gué du palais des expositions

Entretien : Buses centrales colmatées par atterrissements

Les buses circulaires de la moitié droite de l'obstacle possèdent une marche d'une dizaine de centimètres à leur base qui engendre une rupture de pente marquée. Les berges des deux rives sont végétalisées en amont du seuil et maçonnées en roche et béton avec une pente marquée en aval.

En période de hautes eaux, les vitesses d'écoulement sont trop importantes dans les buses rectangulaires et dans les buses circulaires de la partie droite (photo 1) pour permettre le passage d'autant plus qu'il n'y a pas de zones de repos. La marche de béton à leur base les rend infranchissables compte tenu des faibles capacités de nage des individus présents ici (majorité d'anguillettes). En revanche, les vitesses d'écoulement sont moins importantes dans les buses circulaires du côté gauche (photo 3), et l'absence de rupture de pente marquée à cet endroit permet aux anguilles de rejoindre le bief amont.

Cet obstacle est franchissable, mais une minorité de buses permet le passage en période de hautes eaux et peut entraîner du retard ou une sélection. La note attribuée est 2/5, inférieure à celle de la grille de l'ONEMA (3,5/5) à cause de la largeur du gué et de la configuration favorable de certaines buses, notamment en rive gauche.

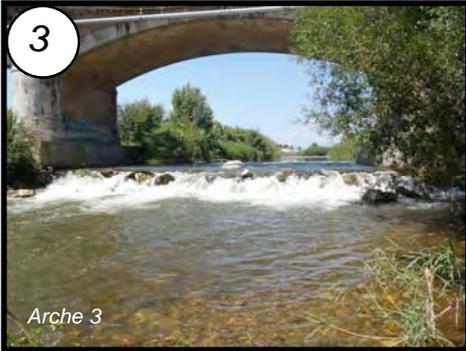
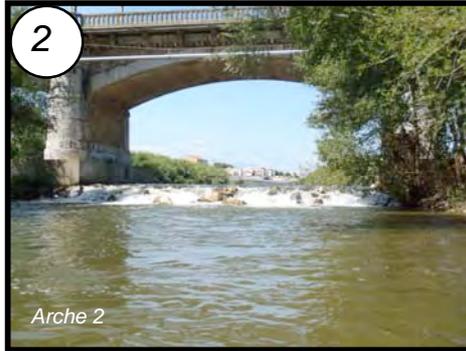
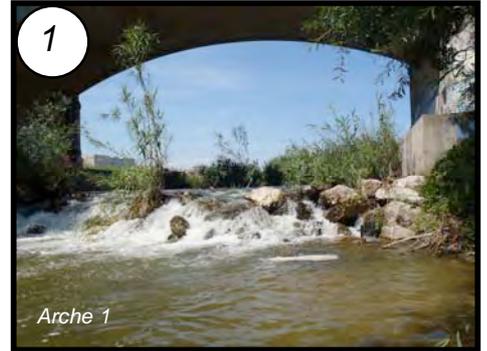
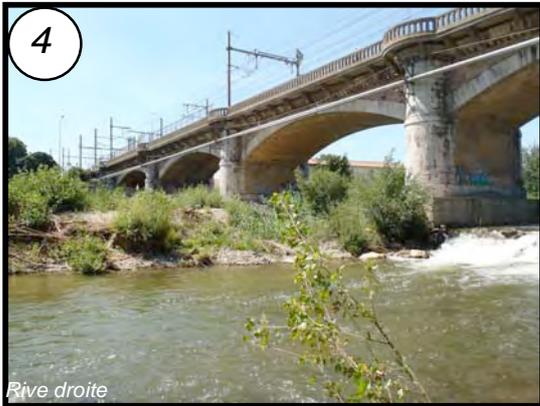
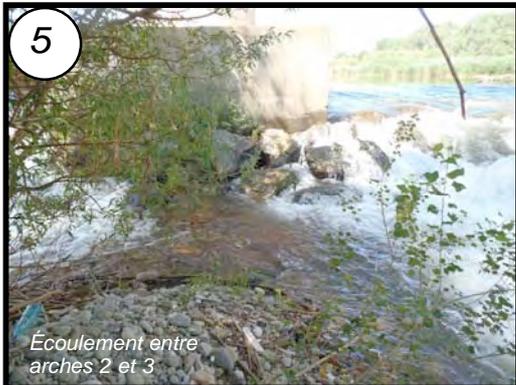
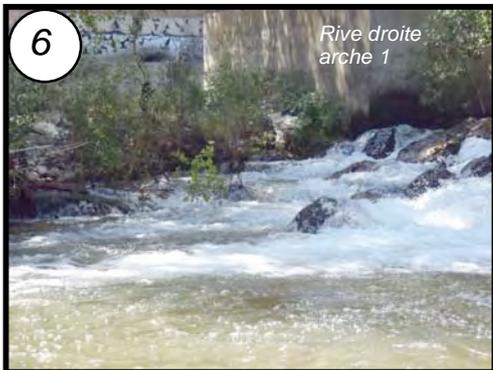
S6 La Têt 15,2 km : Seuil du pont SNCF

Cet obstacle est composé de trois séries d'enrochements libres situées entre chaque pile du pont. Des atterrissements importants se sont accumulés juste en aval de chaque pile. Les berges sont constituées de buttes végétalisées à pente inclinée.

Le jour de l'expertise, l'écoulement s'effectuait par surverse entre chaque pile, et on pouvait observer sur la berge en rive gauche la formation d'un écoulement qui relie les bief amont et aval de l'obstacle sans rupture de pente.

La migration anadrome des anguilles peut s'effectuer sans difficulté et en toutes conditions hydroclimatiques au niveau de cet obstacle. Il est donc noté 1/5, évaluation supérieure à celle de la grille de l'ONEMA (0/5), l'obstacle n'étant pas effacé.

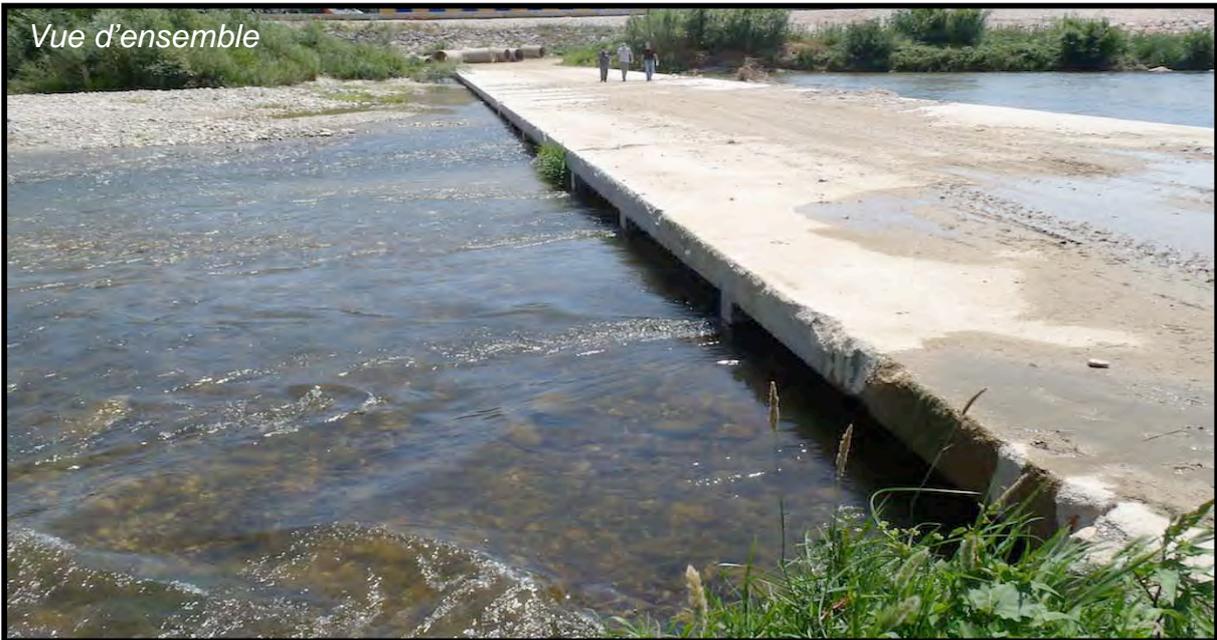
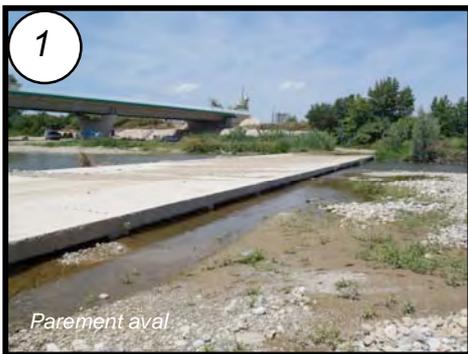
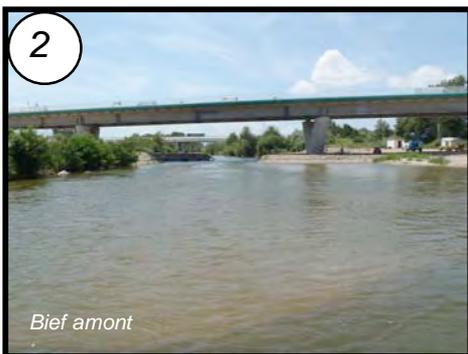
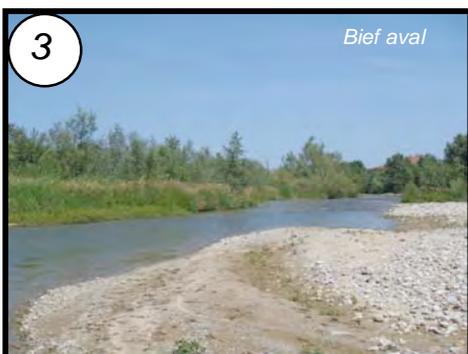
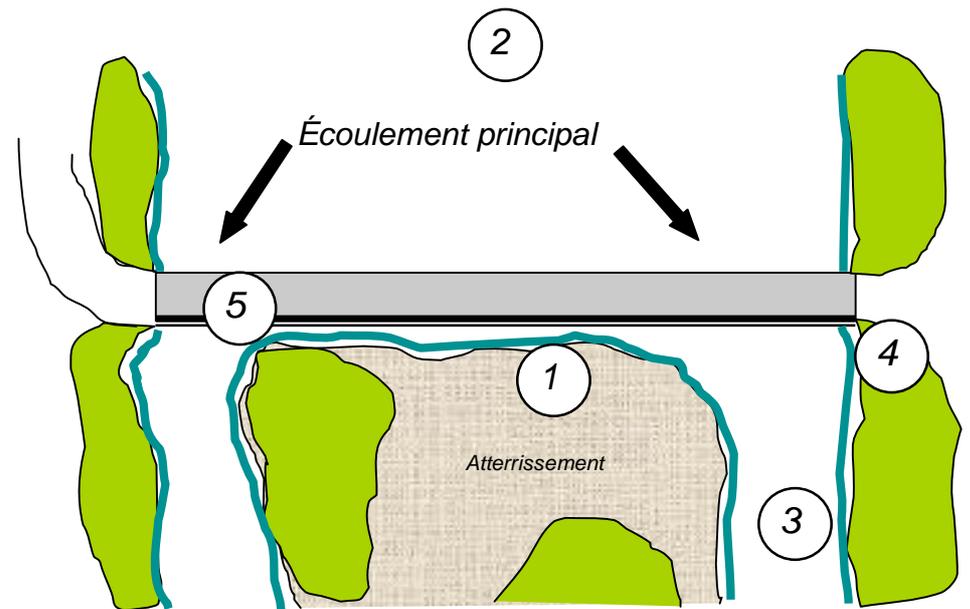
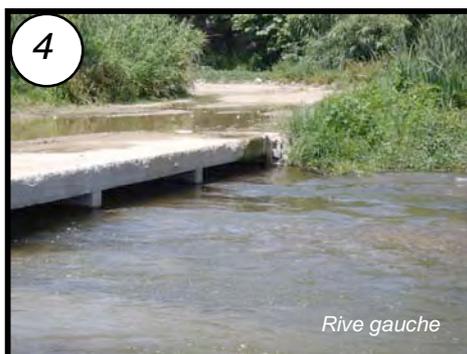
S7 La Têt 16,1 km : Gué de la carrière de béton

Passage à gué bétonné composé d'une série de buses rectangulaires de même longueur. Il n'entraîne pas de rupture de pente et des atterrissements se sont formés en aval et au sein des buses, sans toutefois les colmater. Ce seuil sera détruit dans les six mois à cause du nouveau pont en amont.

L'absence d'obstacle au niveau de ce gué nous permet de considérer cet ouvrage comme étant sans impact avec une note de 0/5, corroborée par l'évaluation négative de la grille de l'ONEMA (-1,5/5).

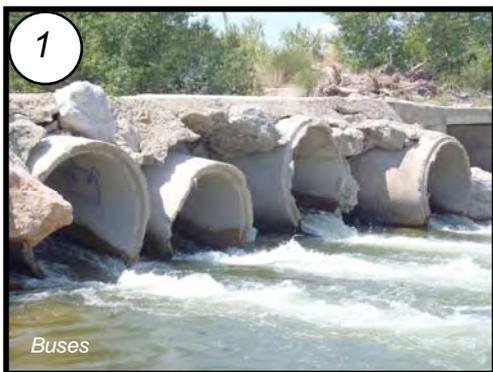
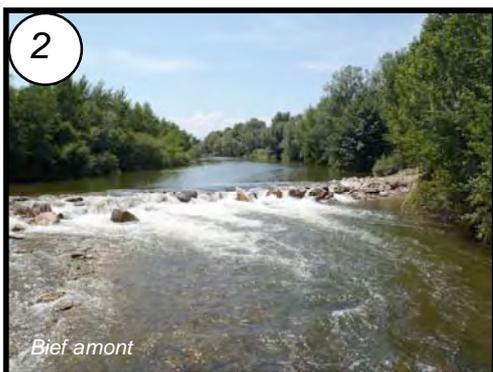
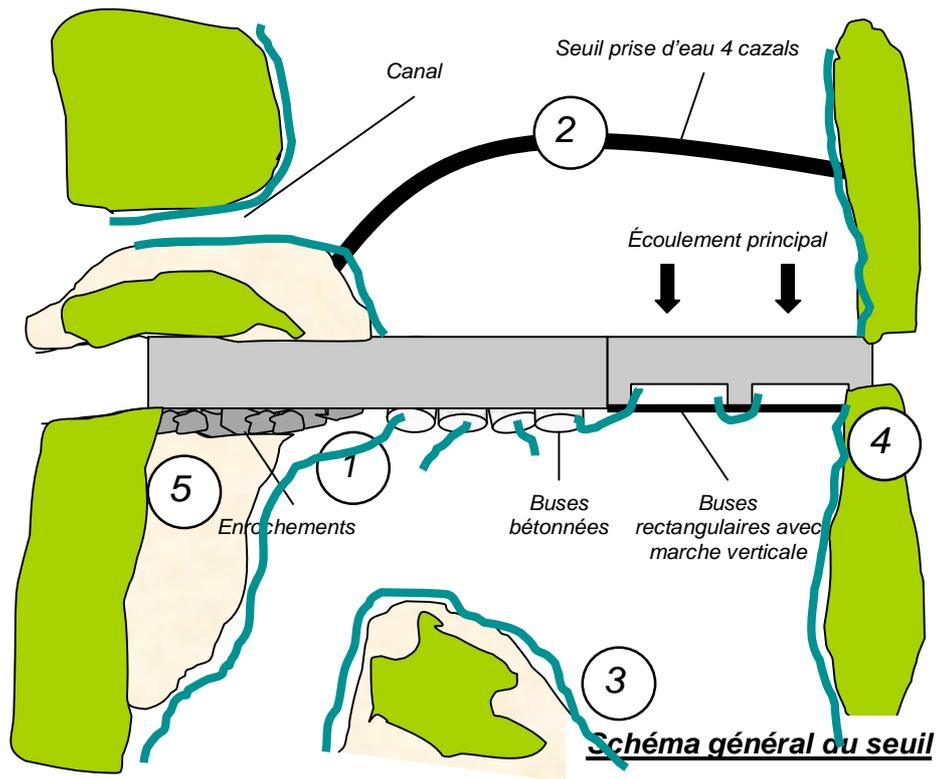
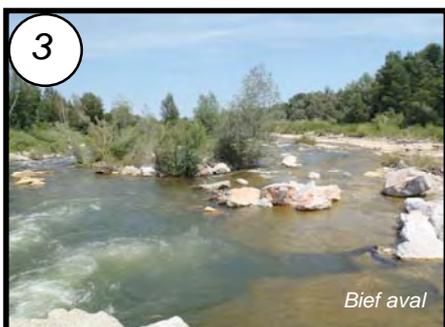
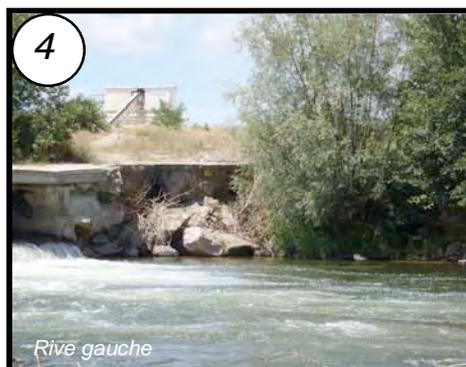
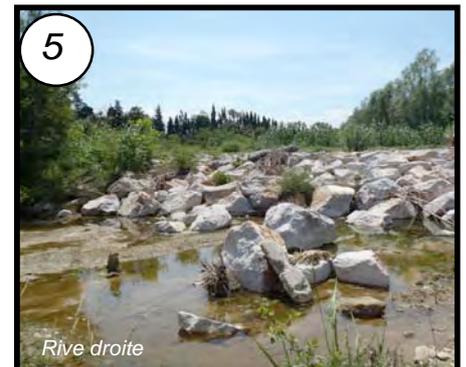
S8 La Têt 19,6 km : Gué de la sablière

Passage à gué composé en rive gauche de deux buses rectangulaires qui présentent une rupture de pente verticale, puis en rive droite de quatre buses circulaires bétonnées de diamètre important qui sont incrustées dans le seuil grâce à un système d'enrochements bétonnés.

Les buses circulaires sont complètement lisses et présentent une inclinaison moyenne. Quant aux buses rectangulaires, elles présentent une rupture de pente marquée très défavorable à la migration des anguilles.

Ce seuil apparaît difficilement franchissable, le passage étant uniquement possible en période de hautes eaux pour une partie de la population migrante. La note attribuée à cet obstacle est donc 3/5, légèrement supérieure à celle suggérée par la grille de l'ONEMA (2,5/5) en raison du risque de retard et de sélection qu'il peut engendrer, notamment en conditions de basses eaux.

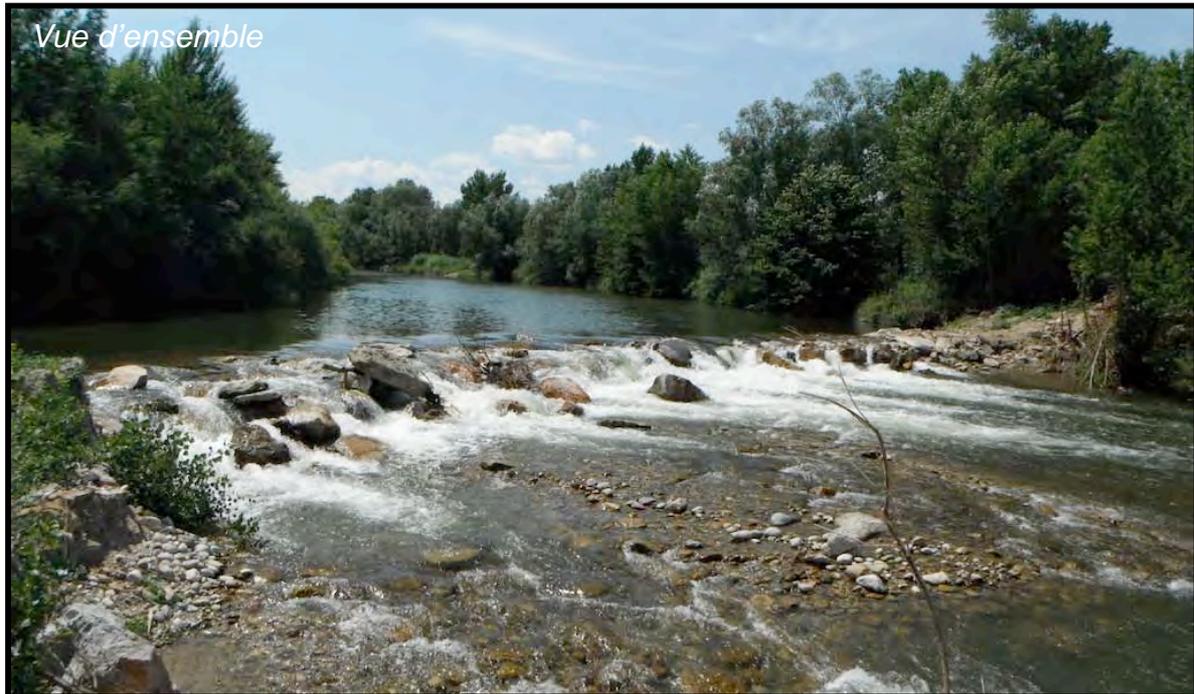
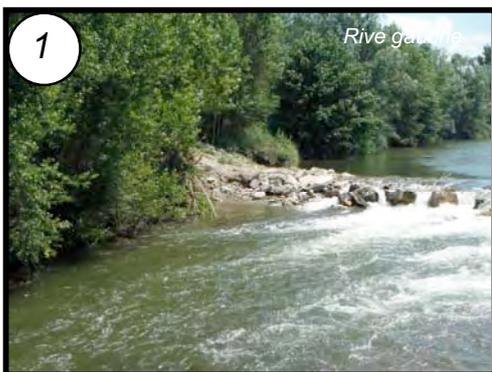
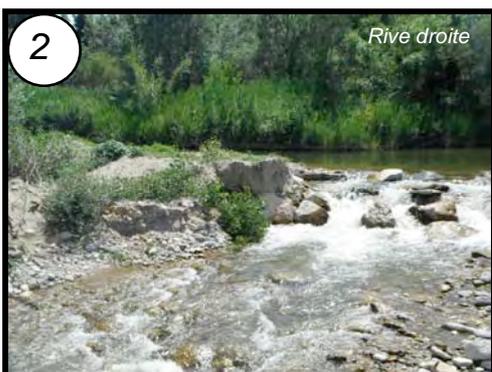
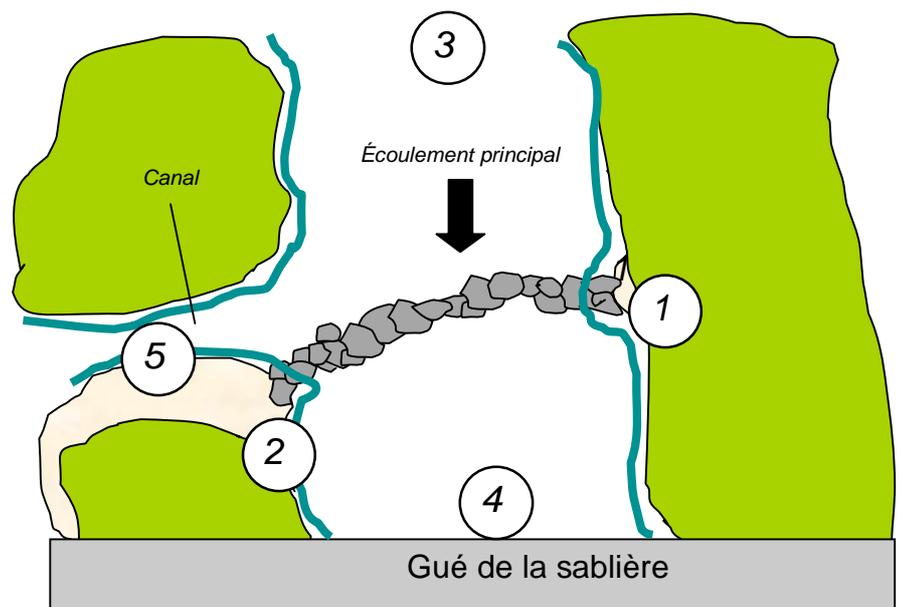
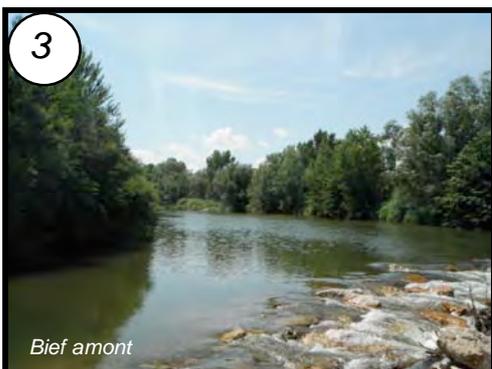
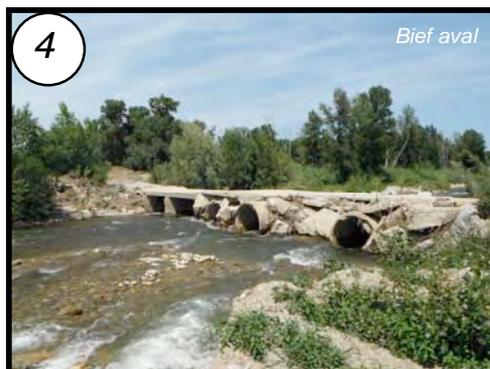
S9 La Têt 19,6 km : Seuil prise d'eau des 4 cazals

Ce seuil est franchissable sans difficulté en toutes conditions hydroclimatiques, la note attribuée est ainsi la même que celle suggérée par la grille de l'ONEMA : 1/5.

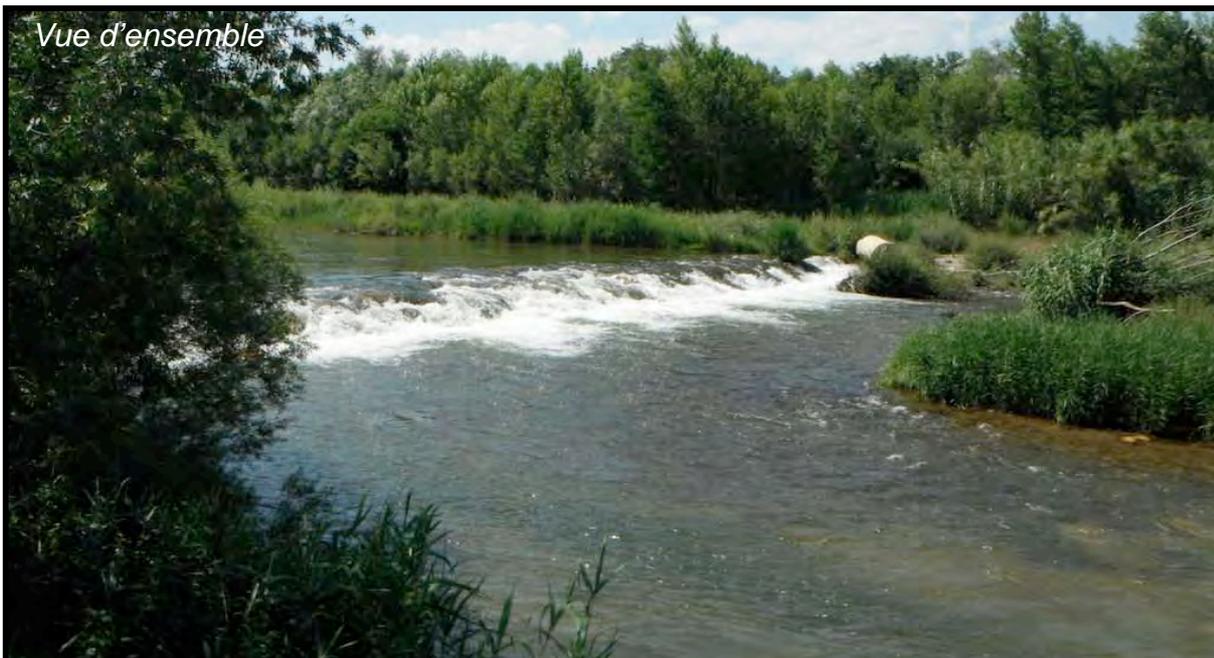
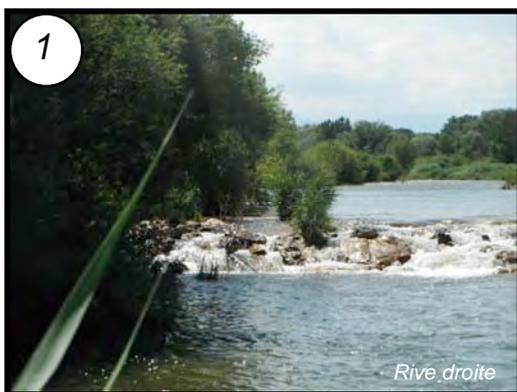
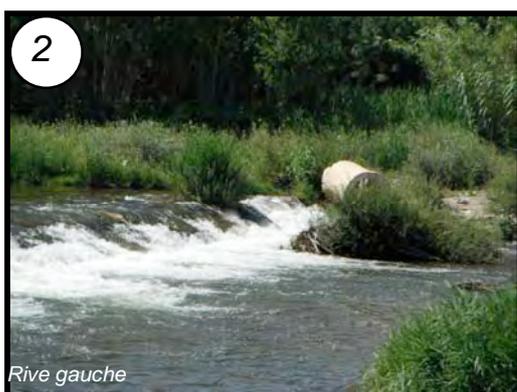
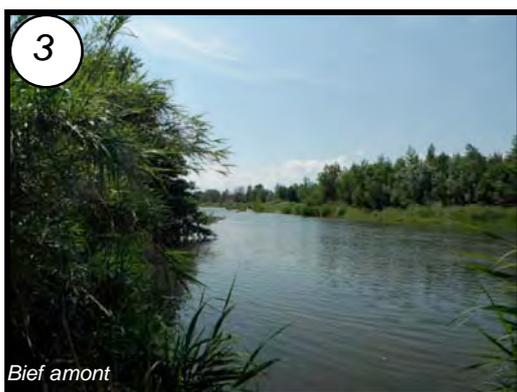
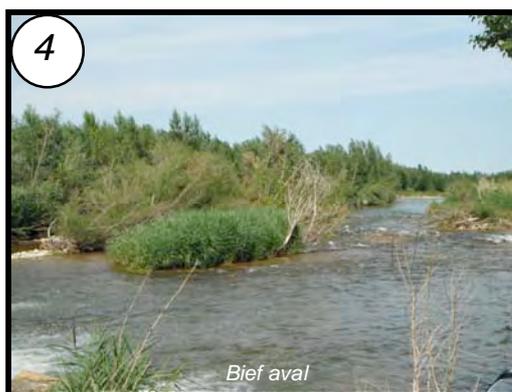
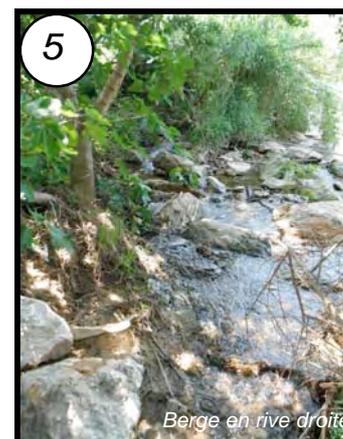
S10 La Têt 21,5 km : Seuil du Soler aval

En période de hautes eaux, les vitesses d'écoulement importantes dans la partie centrale du seuil peuvent gêner la montaison des anguilles, hormis les bonnes nageuses qui peuvent le franchir directement. Cependant les berges de chaque rive sont composées de buttes de terre et un contournement de l'obstacle est possible si celles ci sont humidifiées.

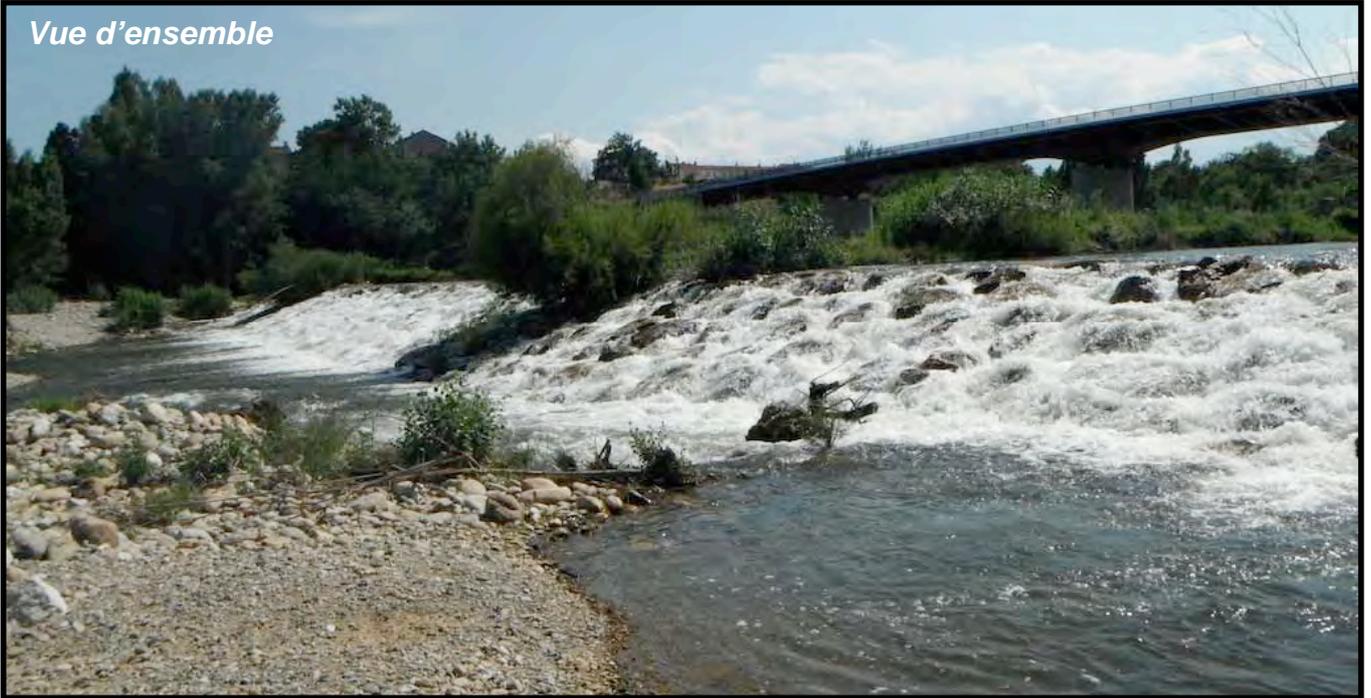
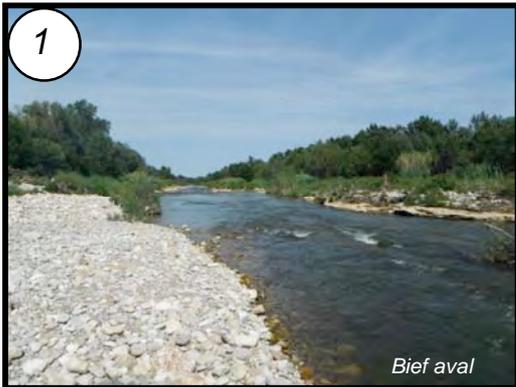
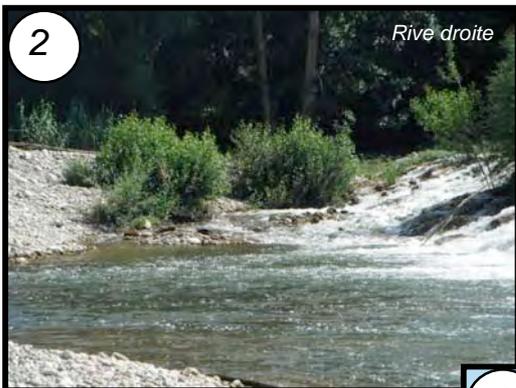
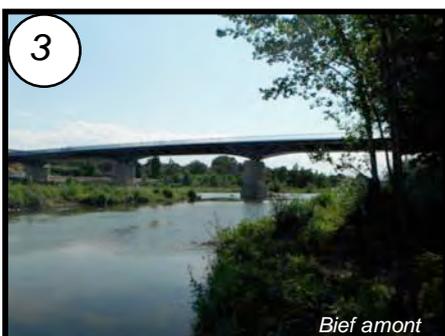
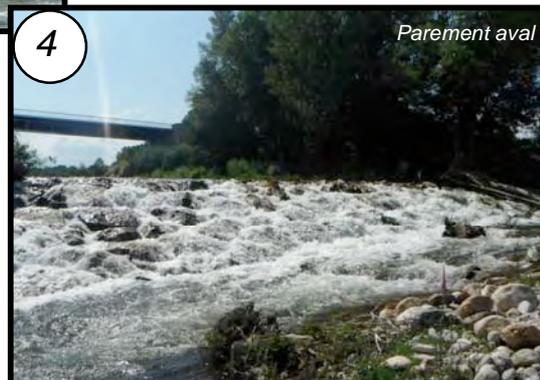
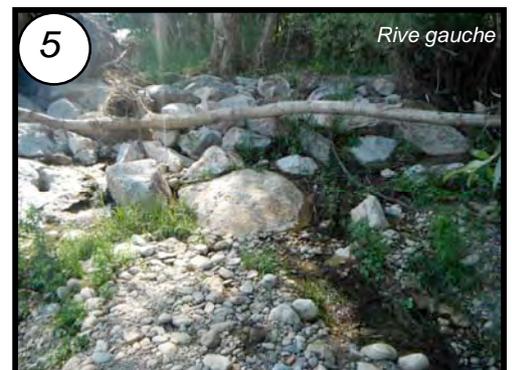
Vue d'ensemble

Seuil constitué par un maçonnerie d'enrochements et de béton destinés à stabiliser le profil en long à cause de la présence d'une autoroute en rive droite et d'un pont en amont.

En périodes de hautes eaux, les vitesses d'écoulement dans la partie centrale du seuil sont trop importantes pour permettre le franchissement des anguilles. Le passage est cependant possible par la berge en rive droite si elle est humidifiée (photo 2). En rive gauche, on observe un écoulement secondaire moins important (photo 5) entre les enrochements qui permet également aux anguilles de rejoindre le bief amont sans difficulté.

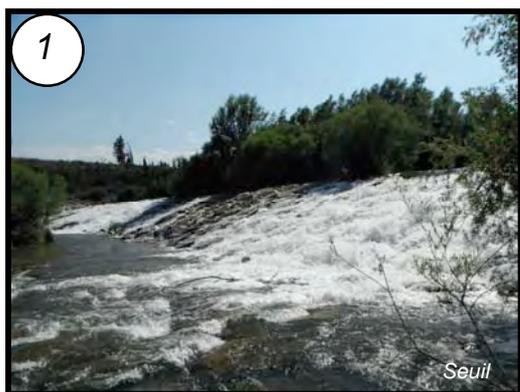
Seuil

En période de basses eaux, le débit est moins important, ce qui augmente le nombre de voies de passage potentiel dans la partie centrale, la rugosité étant suffisante dans ces conditions.

Bien que cet ouvrage soit franchissable, il demeure un risque de retard à la migration, essentiellement en périodes de hautes eaux. La note attribuée à cet obstacle est donc 2/5, moins sévère que celle préconisée par l'ONEMA (3/5) car elle ne prend pas en compte l'existence des zones périphériques d'écoulement très favorables à la remontée des anguilles.

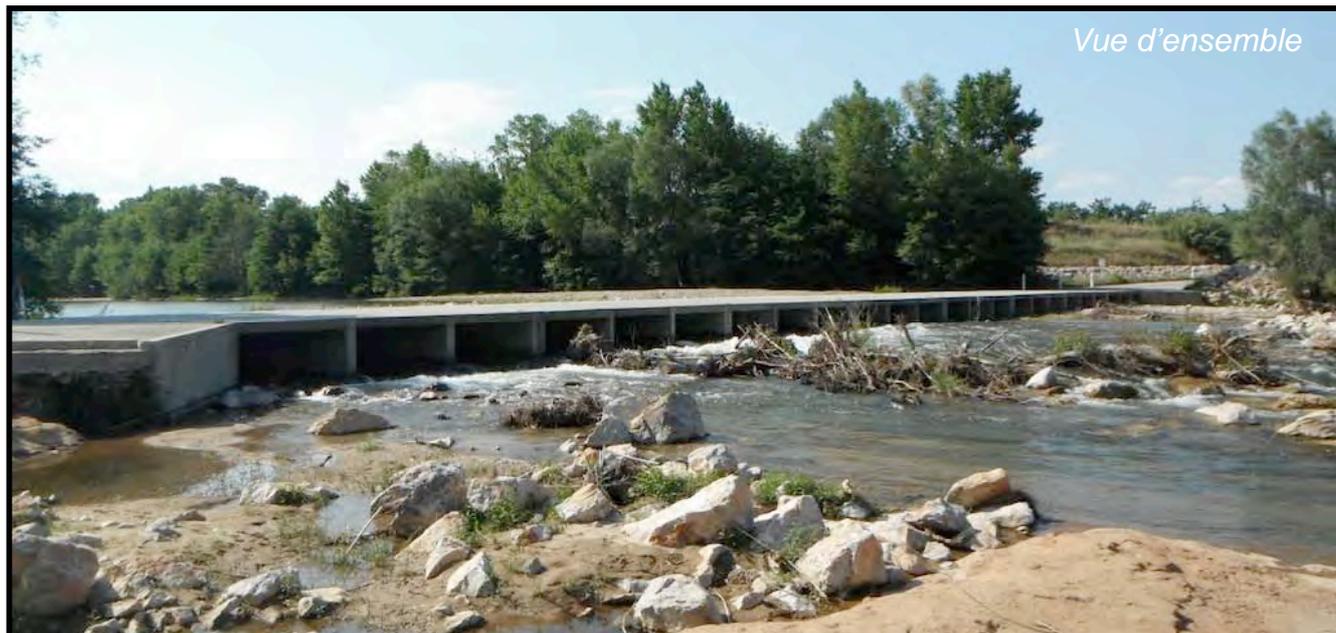
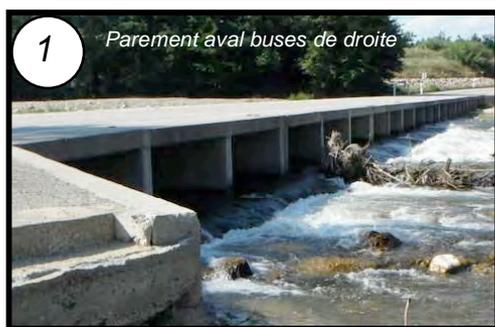
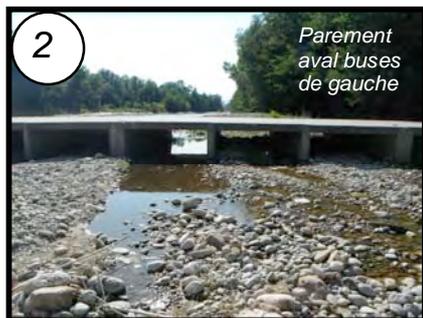
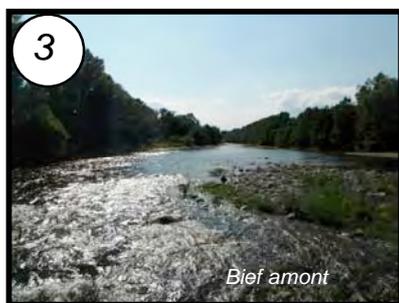
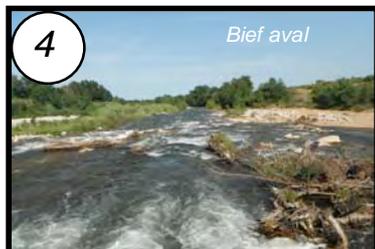
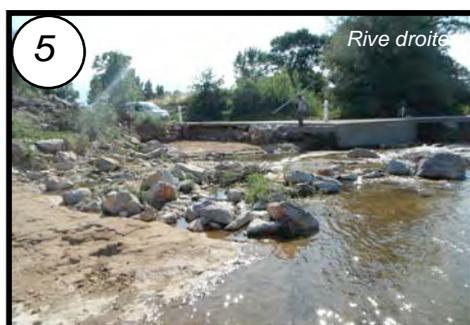
S13 La Têt 25,6 km : Gué de Saint-Féliu d'Avall **2 / 5**

Ce seuil est un passage à gué en béton, pourvu de buses rectangulaires. Une marche d'une dizaine de centimètres se trouve à la base des buses sauf en rive gauche où elle est comblée par des atterrissements.

Ce passage à gué présente des caractéristiques différentes entre les buses de ses deux rives. En effet, celles de rive droite sont défavorables à la migration des anguilles, à cause d'une marche d'une dizaine de centimètres à leur base et de leur faible rugosité. En revanche, des atterrissements ont colmaté la marche des buses de rive gauche permettant d'augmenter la rugosité et ainsi de favoriser la remontée des anguilles.

En périodes de hautes eaux, la marche s'efface en rive droite, mais le passage des anguilles reste difficile à cause des écoulements importants. La remontée peut en revanche s'effectuer sans difficulté dans les buses en eau de la rive gauche grâce à la rugosité des atterrissements et aux écoulements plus faibles.

En période de basses eaux, l'écoulement s'effectue uniquement en rive droite (si les vitesses d'écoulement diminuent). La marche à la base des buses risque toutefois de causer un impact sur la migration de montaison.

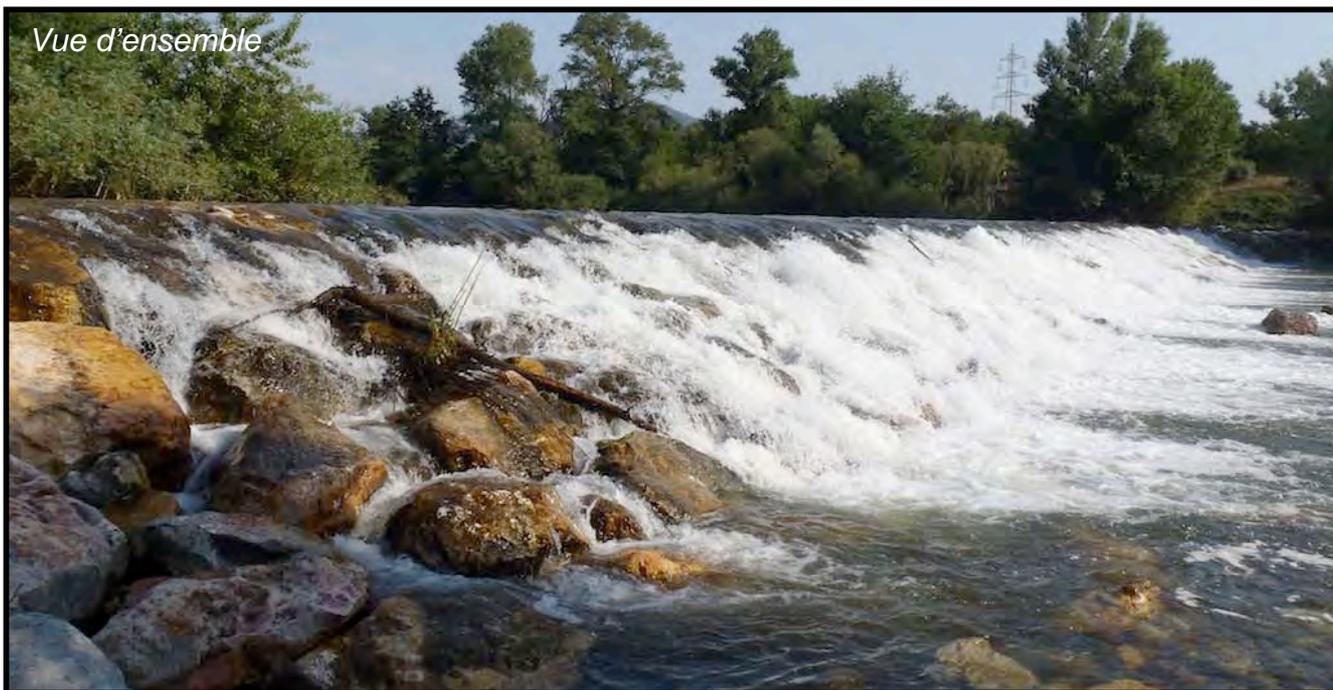
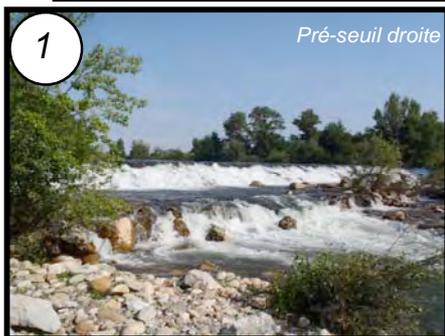
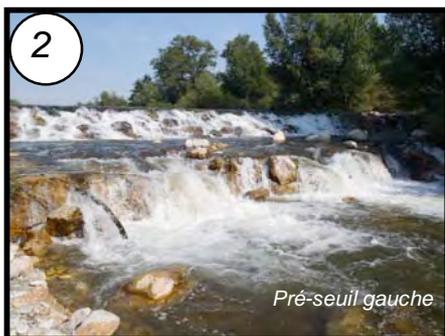
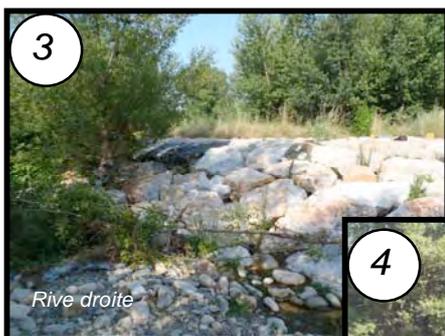
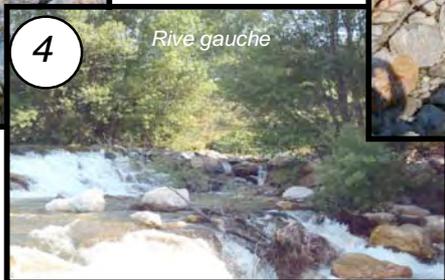
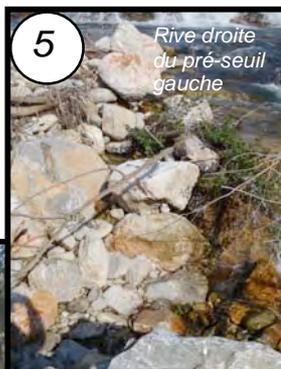
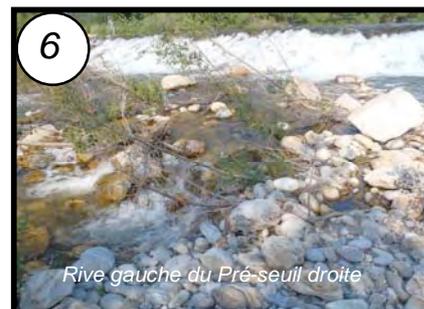
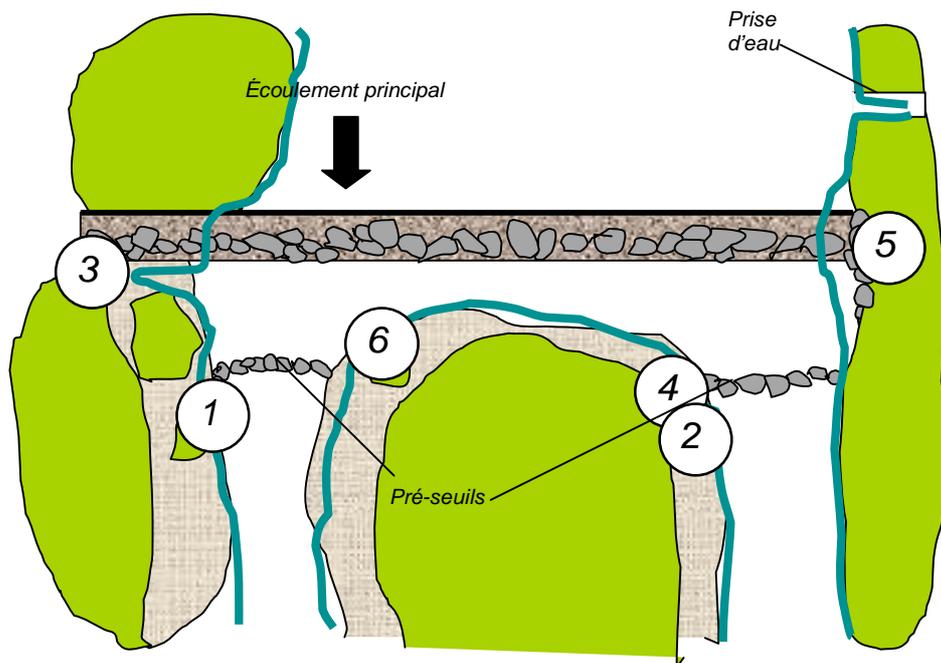
Un atterrissement est présent à l'aval de l'obstacle ainsi que deux pré-seuils en enrochements libres situés de chaque côté de l'atterrissement central. La rupture de pente est plus marquée dans les zones latérales du seuil et elle est quasiment nulle au centre (photo 1).

Le jour de l'expertise, l'écoulement s'effectuait par surverse sur l'ensemble du seuil ainsi qu'au sein de l'atterrissement (photo 6).

Le seuil et les deux pré-seuils en aval sont entièrement composés d'enrochements libres et présentent donc une rugosité importante. La rupture de pente formée par le seuil principal peut se révéler assez abrupte au niveau des zones latérales, mais elle est de plus en plus douce lorsqu'on se rapproche du centre, jusqu'à devenir quasi-nulle, permettant ainsi la remontée des anguilles.

La largeur du seuil et sa structure en enrochements libres offrent de multiples possibilités de passages pour les anguilles quelles que soient les conditions hydroclimatiques. La migration de montaison des anguilles est ainsi assurée en toutes périodes.

Ce seuil est ainsi franchissable sans difficulté (1/5), comme le suggère la grille de l'ONEMA.
