ÉTUDE DES CONDITIONS DE MIGRATION ANADROME DE L'ANGUILLE SUR LES FLEUVES CÔTIERS MÉDITERRANÉENS : TECH, TÊT, AGLY, CADIÈRE ET CÔTIERS CORSES

2011 - N°11/15 (ANNEXES)

**Campagne d'études 2011
(Tech, Têt, Agly, Cadière et côtiers corses)**

Rapport annexes

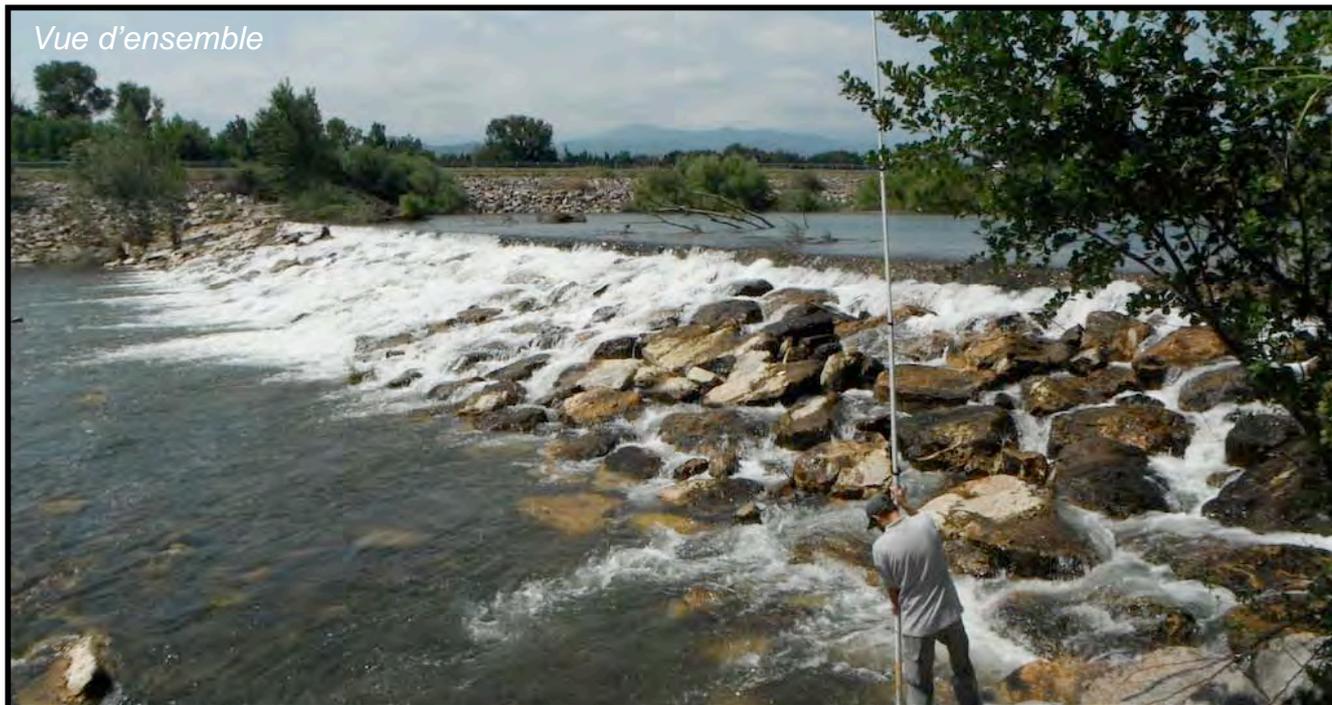
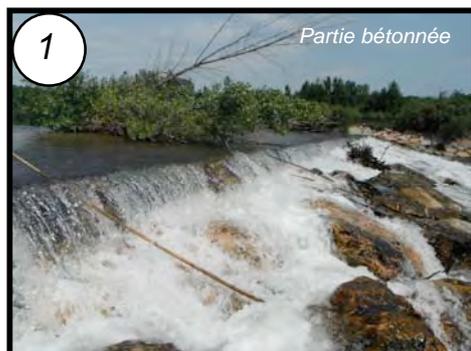
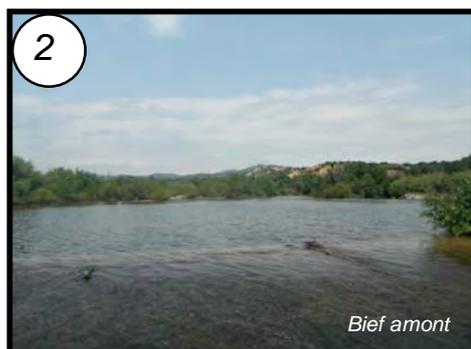
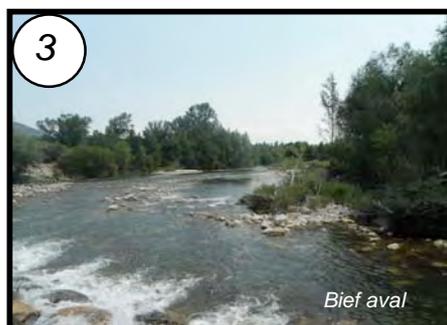
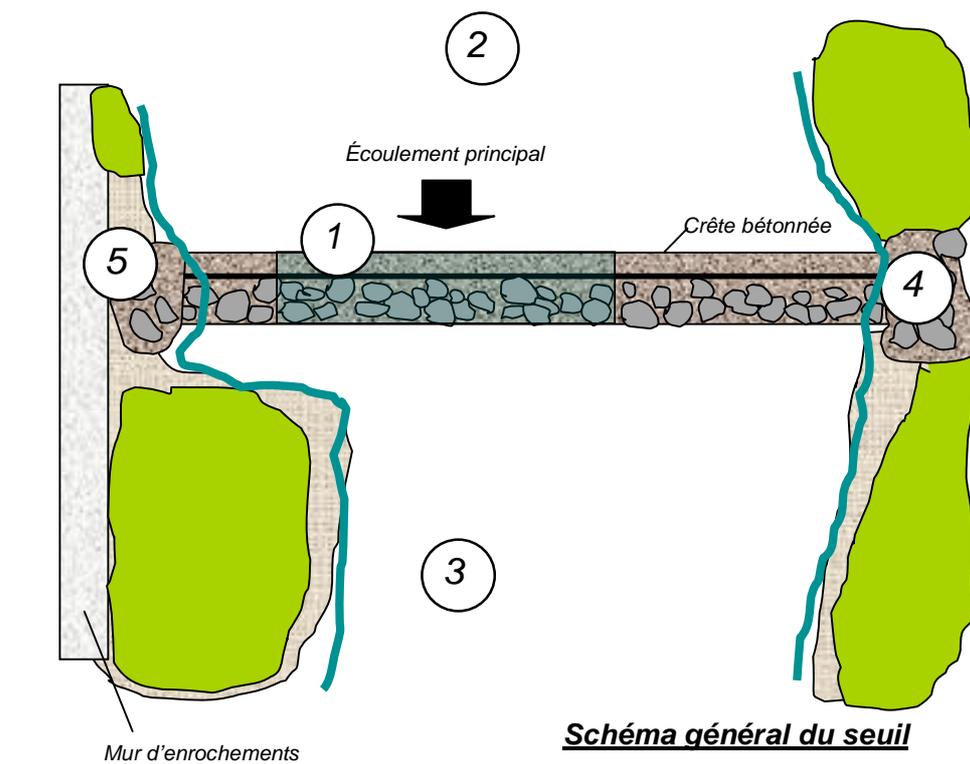
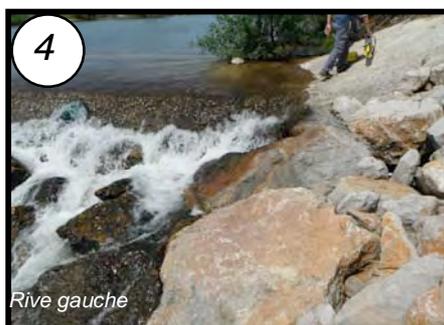
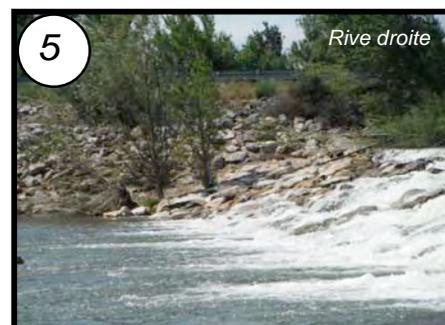
S16 La Têt 32 km : Seuil du canal de Corneilla

Seuil bétonné et composé d'enrochements au diamètre important. Des atterrissements sont présents en aval, ainsi que deux pré-seuils formés d'enrochements libres.

Ce seuil présente quelques caractéristiques défavorables pour la remontée des anguilles : sa hauteur de chute importante, une rupture de pente assez marquée et le diamètre très grossier des blocs composant le parement aval. Les deux pré-seuils sont composés d'enrochements et possèdent des pendages latéraux favorables au contournement de l'obstacle (photo 5 et 6).

Ce seuil est difficilement franchissable quelles que soient les conditions hydroclimatiques (3/5). La note de la grille de l'ONEMA est plus sévère (4/5), mais le passage reste toutefois possible en période de basses eaux malgré une forte sélection.

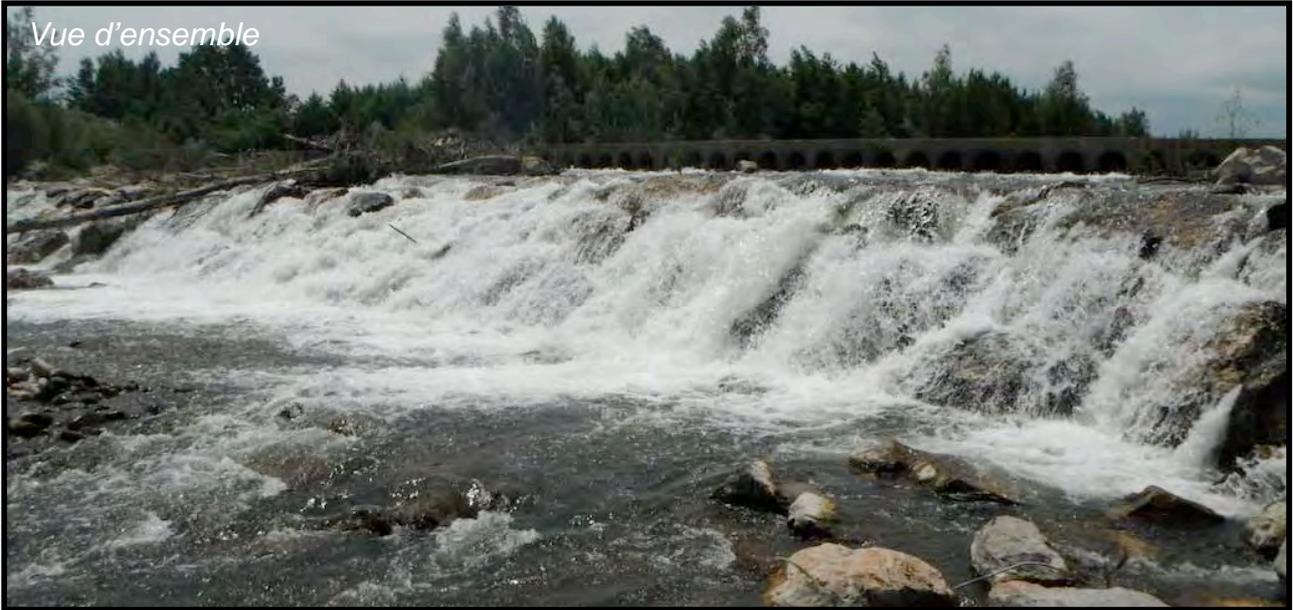
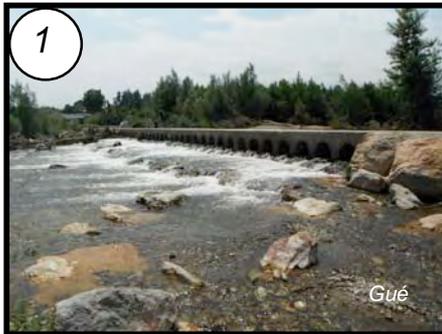
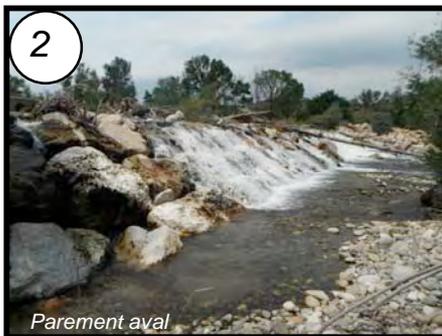
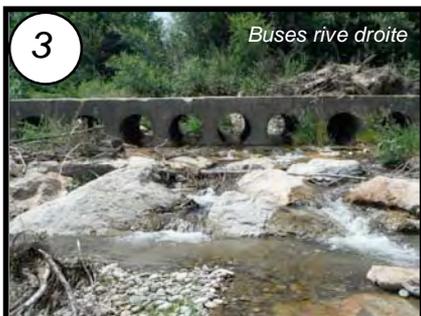
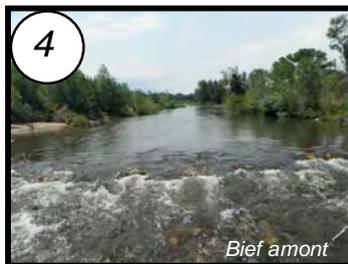
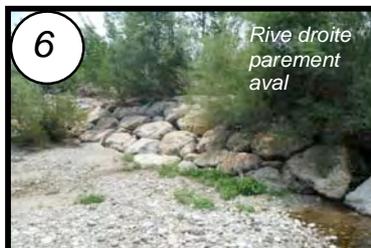
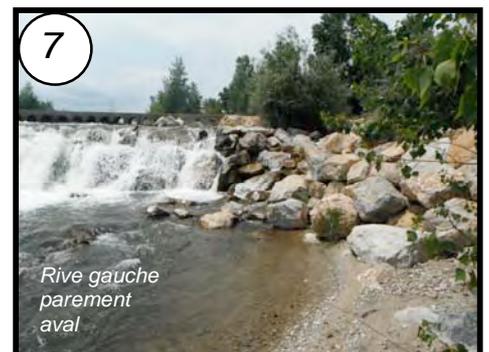
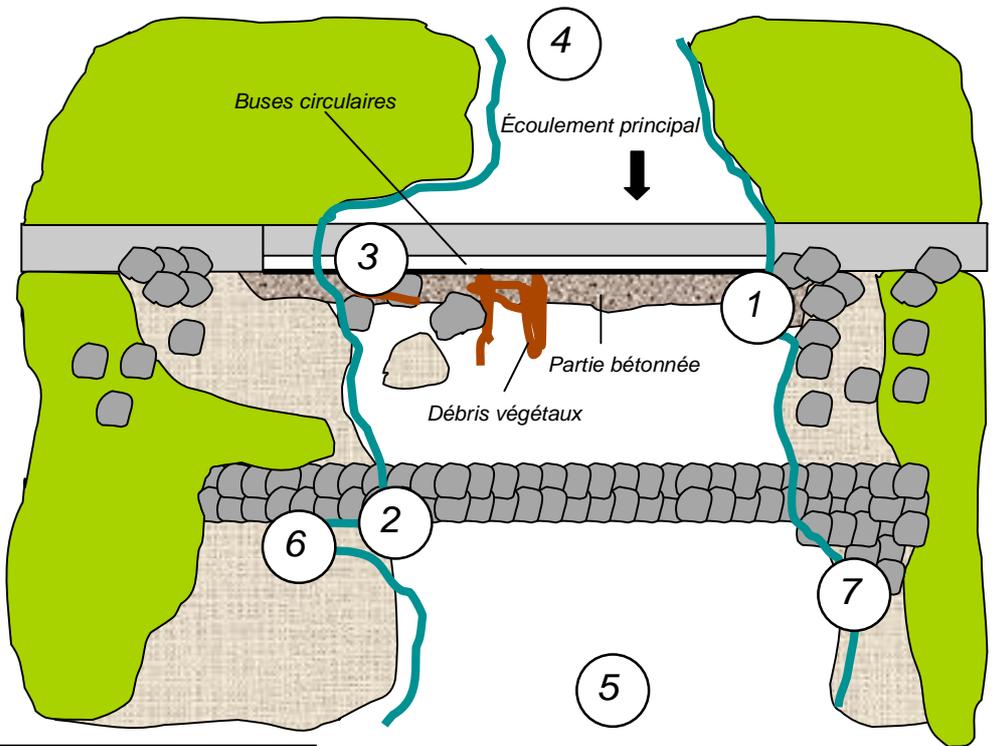
S17 La Têt 33,5 km : Gué de Nefiach

Ce seuil est composé d'un maçonnerage de béton et d'enrochements grossiers. La crête du seuil est bétonnée avec une rupture de pente marquée.

Ce seuil possède une hauteur de chute importante et son parement aval est moyennement incliné et rugueux (enrochements). La crête bétonnée de cet obstacle présente une rupture de pente défavorable pour la montaison de l'Anguille.

Les caractéristiques morphologiques particulières de ce seuil entraînent indubitablement une forte sélection au sein de la population migrante quelles que soient les conditions hydroclimatiques, ce qui le classe parmi les obstacles difficilement franchissables (3/5). La grille de l'ONEMA suggère une note plus sévère (4/5), mais malgré le risque de sélection, le passage est possible.

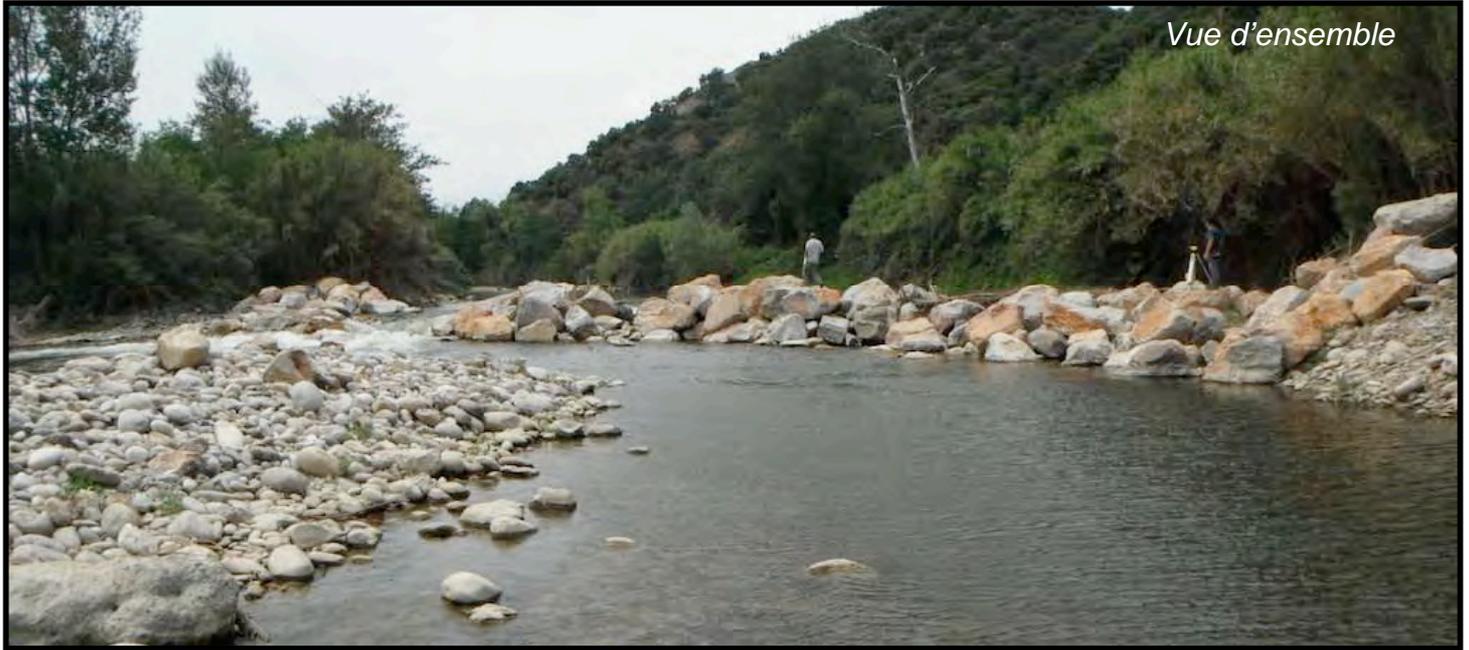
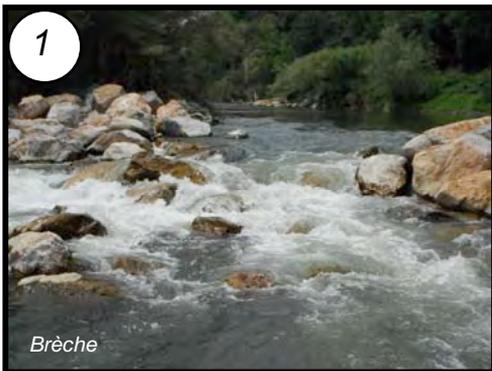
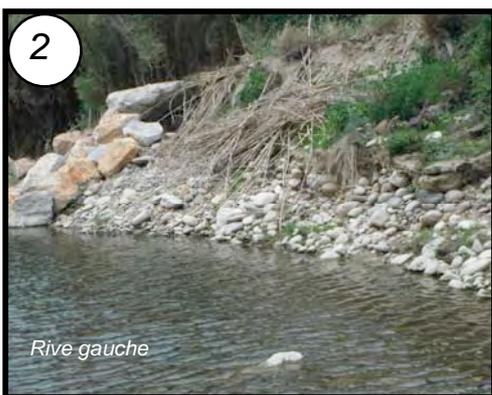
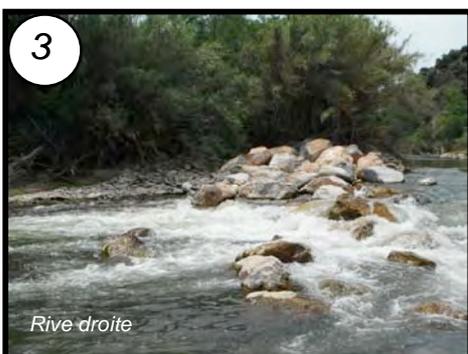
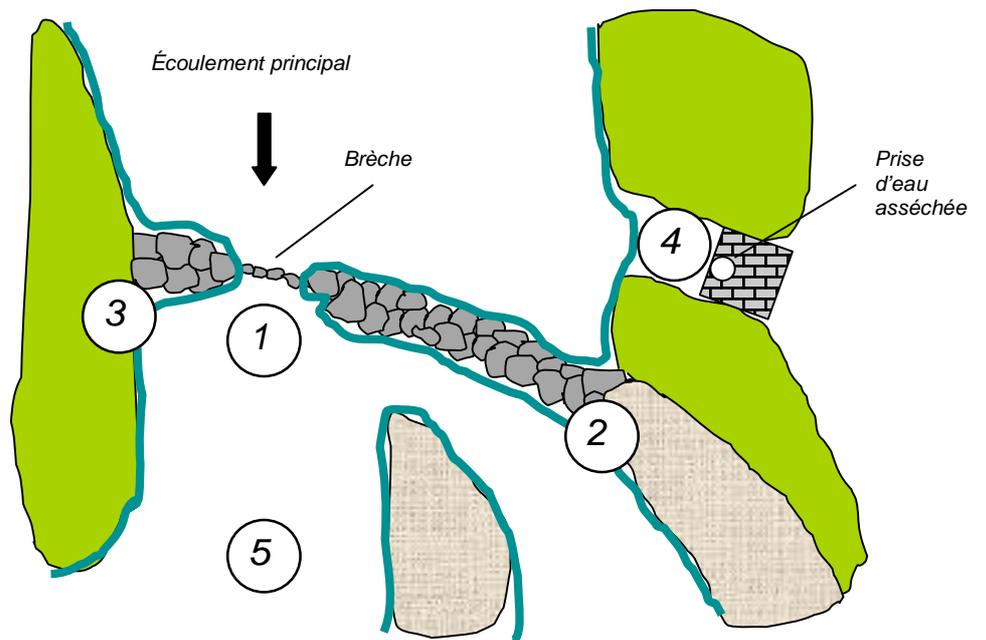
Schéma général du seuil

En période de hautes eaux, les vitesses d'écoulement sont trop importantes sur la partie centrale du seuil aval pour permettre le passage des anguilles. Il est toutefois possible sur les zones périphériques d'écoulement, mais la taille des blocs engendre une sélection importante parmi les individus migrants. Le passage est impossible au sein des buses de la rive gauche à cause des débits trop importants qui les traversent. En revanche, l'écoulement est plus faible dans les buses de rive droite et les individus ayant franchi le seuil aval peuvent rejoindre le bief amont par cet endroit.

En période de basses eaux, les vitesses d'écoulements plus faibles permettent aux anguilles de passer, malgré une forte sélection engendrée par la pente du seuil aval. Les écoulements au sein des buses centrales du passage à gué sont assez faibles, les anguilles peuvent donc le franchir. Les autres buses ne sont généralement pas en eaux.

Cet obstacle est difficilement franchissable (3/5), l'impact du seuil étant important en hautes comme en basses eaux. La note obtenue avec la grille de l'ONEMA est légèrement supérieure, mais le franchissement n'est pas considéré comme exceptionnel.

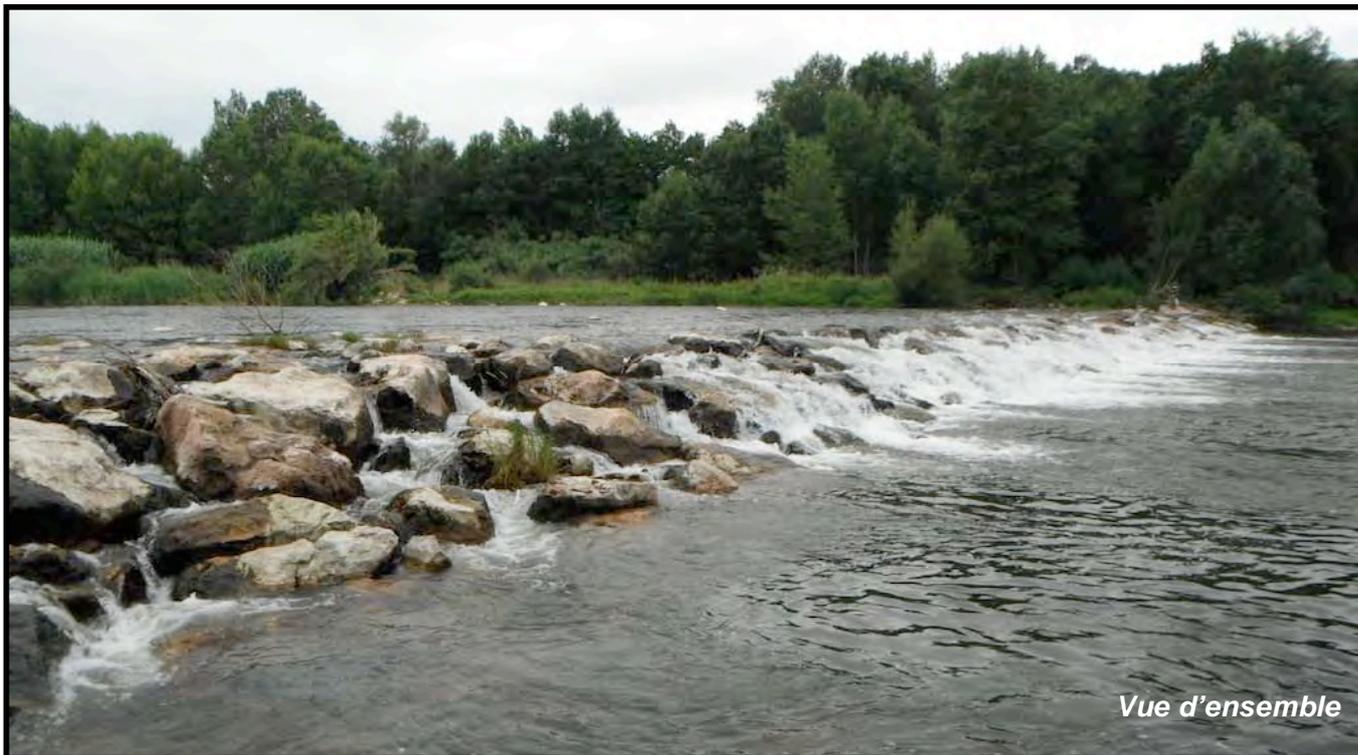
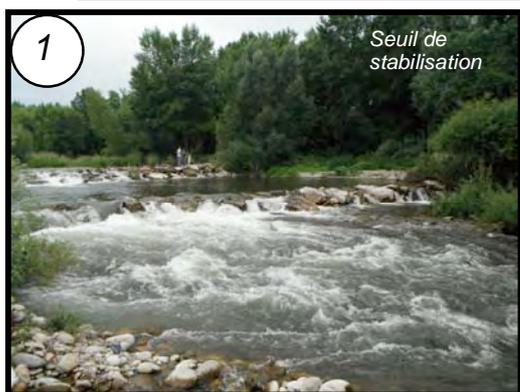
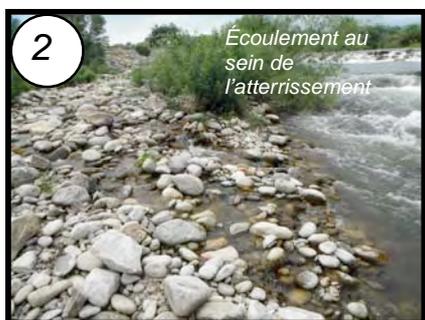
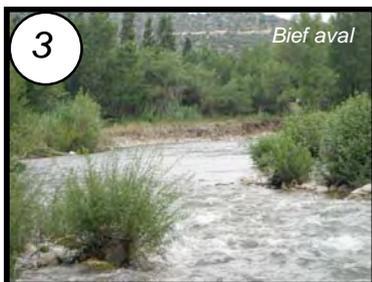
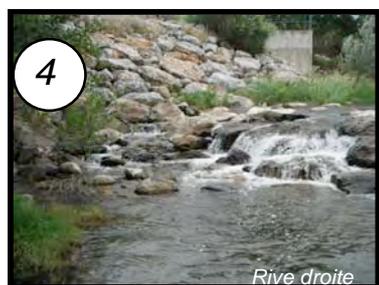
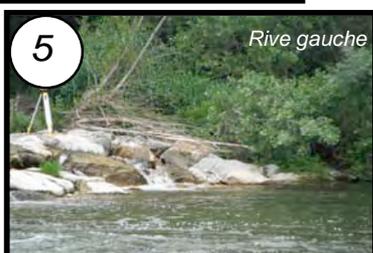
S19 La Têt 37,2 km : Seuil de Reglella

La note attribuée à cet obstacle est 1/5 pour sa bonne franchissabilité en toutes conditions hydroclimatiques, la note de la grille de l'ONEMA est légèrement inférieure (0,5/5), mais l'ouvrage ne peut être considéré comme effacé.

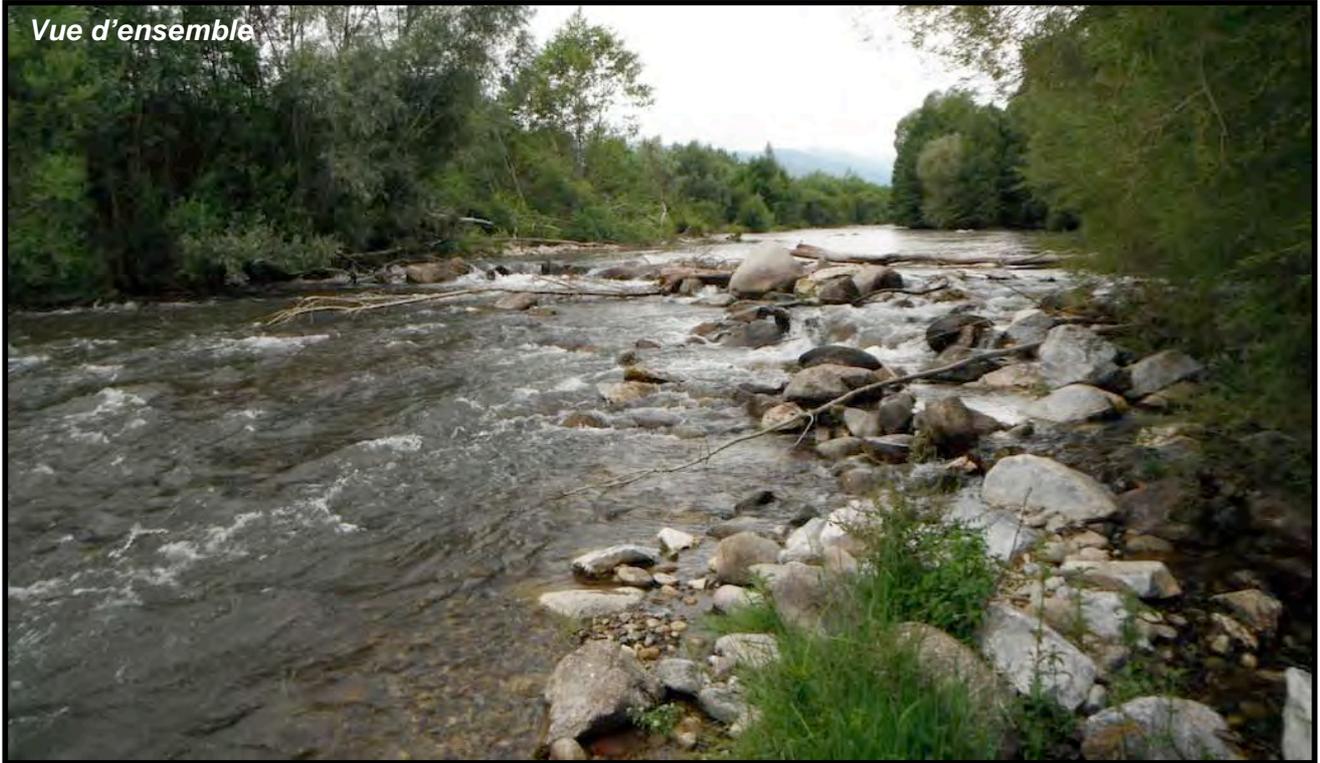
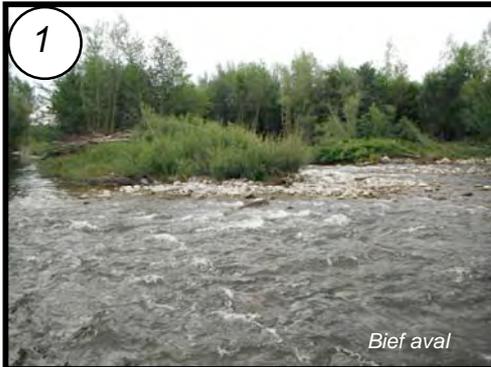
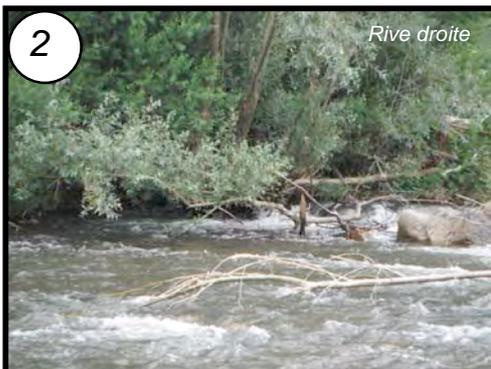
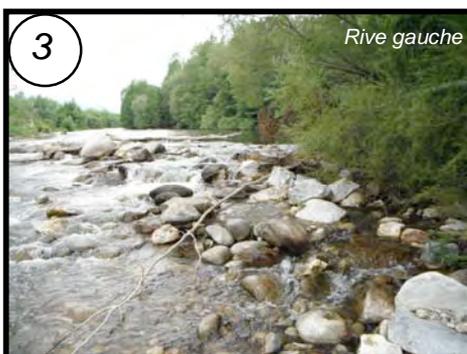
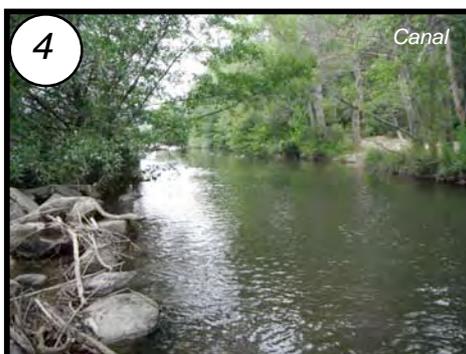
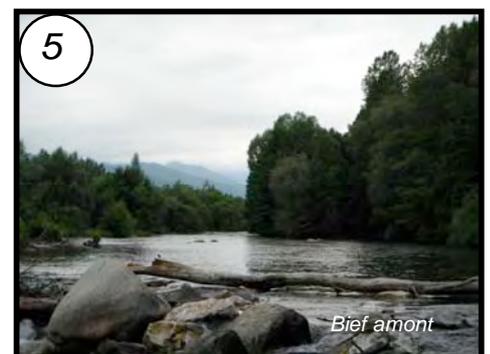
Vue d'ensemble

Ce seuil est composé d'enrochements libres de diamètre variable. Un atterrissement important est présent à l'aval de l'obstacle et un seuil de stabilisation composé également d'enrochements libres se trouve sur le bras gauche de l'écoulement.

Le jour de l'expertise, l'écoulement s'effectuait par surverse sur la partie centrale du seuil et sur le seuil de stabilisation. On note la présence d'un écoulement au sein de l'atterrissement.

En période de hautes eaux, la franchissabilité du seuil de stabilisation est assurée en rive alors que les vitesses d'écoulement sont trop importantes au centre. La voie de contournement qui s'est formée sur l'atterrissement permet également le passage. En ce qui concerne le seuil principal, l'écoulement peut être pénalisant sur certaines parties du parement aval où la pente est assez abrupte (centre du seuil, rive gauche), mais le passage est parfaitement assuré en rive droite grâce aux enrochements.

Cet obstacle peut être franchi sans difficulté par les anguilles en toutes conditions hydroclimatiques. La note attribuée est donc 1/5, comme conseillée par la grille de l'ONEMA.

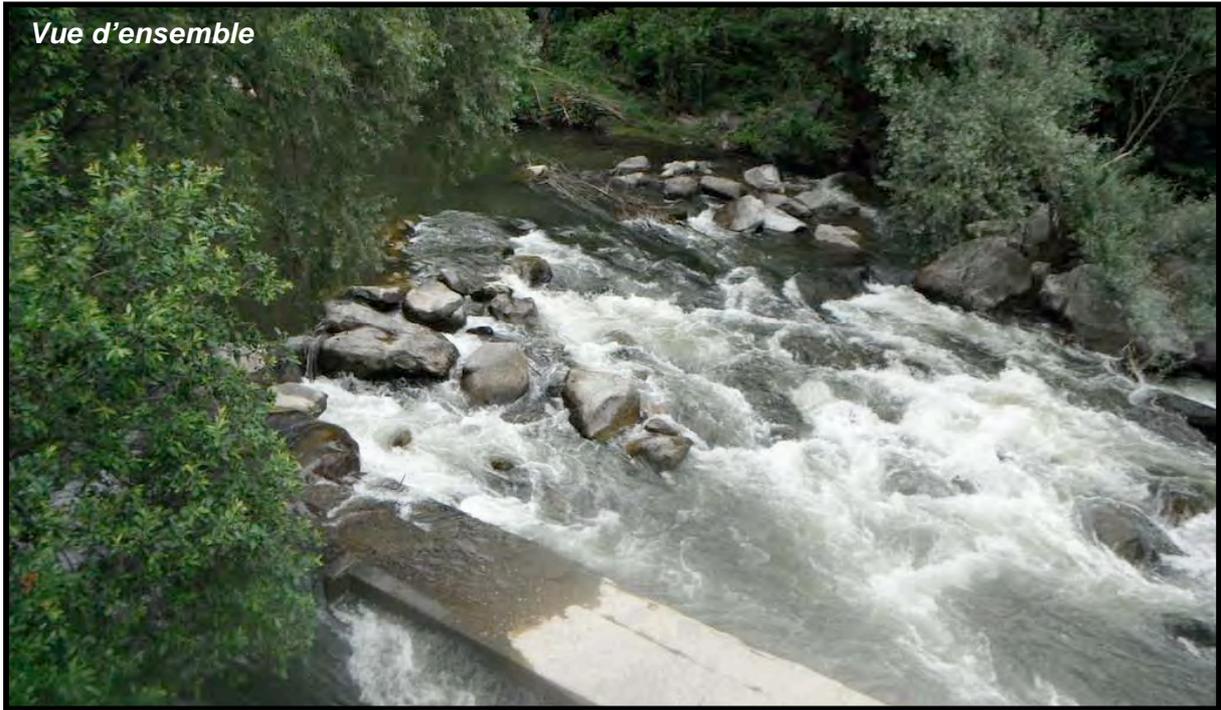
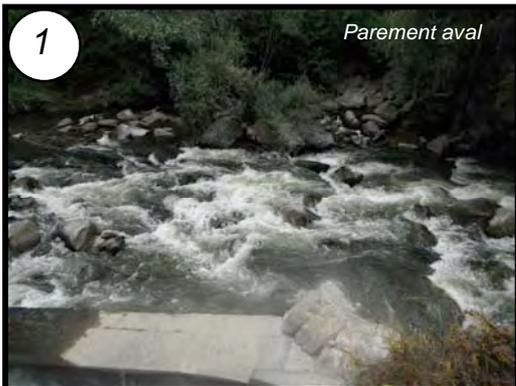
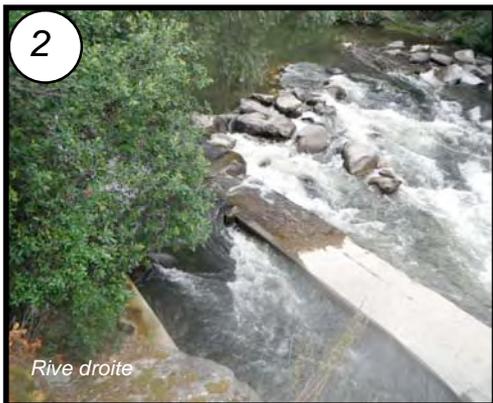
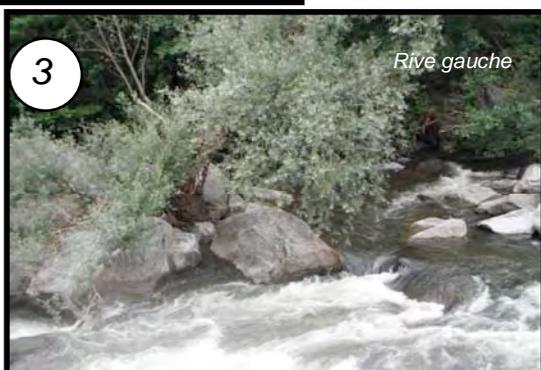
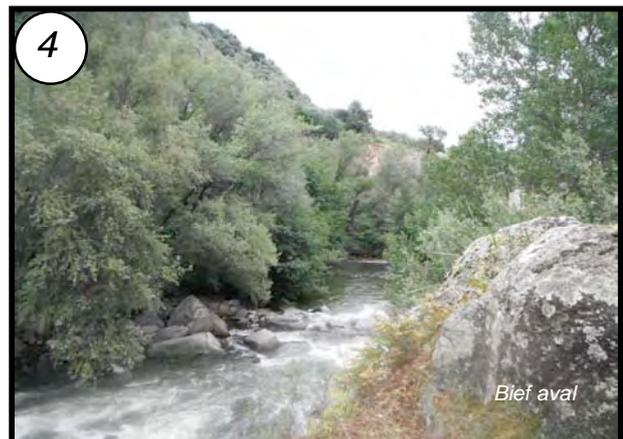
Vue d'ensemble

Ce seuil bétonné ne concerne que le bras droit du fleuve. Il est destiné à maintenir une hauteur d'eau suffisante pour alimenter le canal en rive droite. Des atterrissements se trouvent sur le parement aval du seuil. Le bras gauche n'est concerné par aucun obstacle à ce niveau du fleuve. Les berges des deux rives sont végétalisées et possèdent une pente faible.

Ce seuil présente des caractéristiques favorables pour la migration des anguilles. En effet, malgré sa structure entièrement bétonnée, on note la présence d'atterrissements, de mousse, de quelques jointements creux et d'une face aval favorablement inclinée qui permettent aux anguilles de franchir cet obstacle sans difficulté. De plus, leur passage est assuré par une voie de contournement effective, le bras gauche du fleuve étant dépourvu de tout obstacle.

La grille de l'ONEMA considère également cet obstacle comme étant franchissable en toutes conditions, la note finale attribuée à l'ouvrage est donc 1/5.

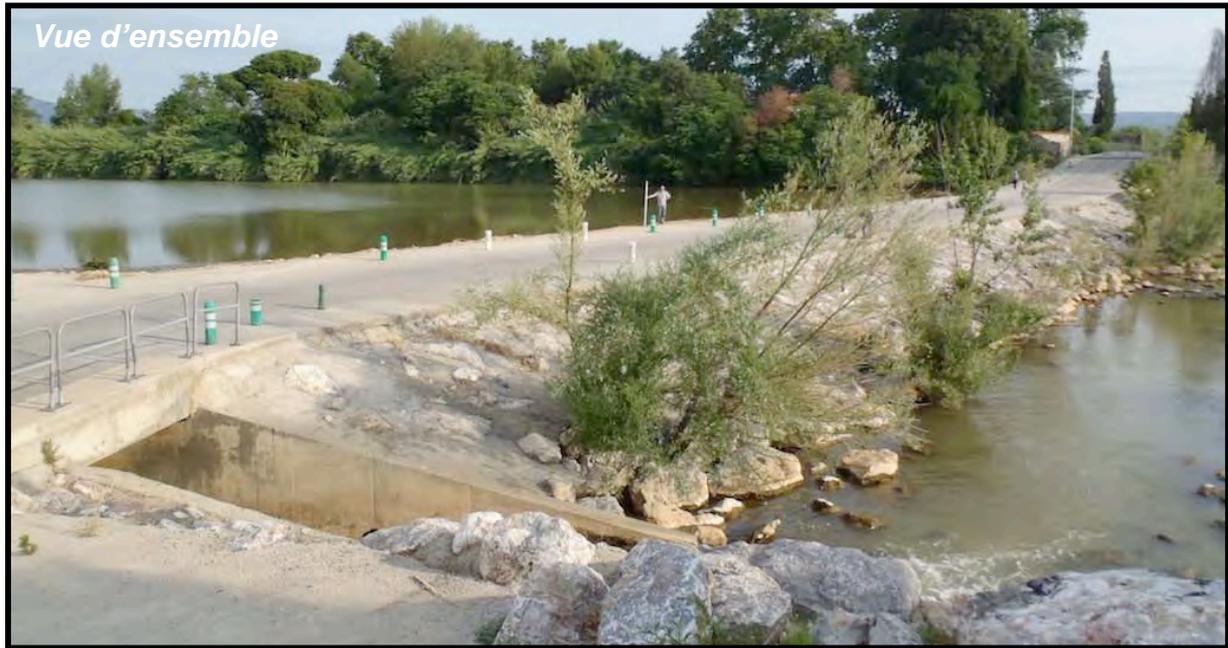
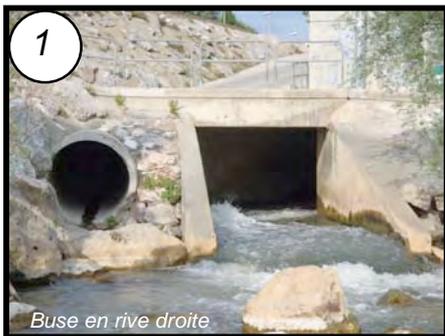
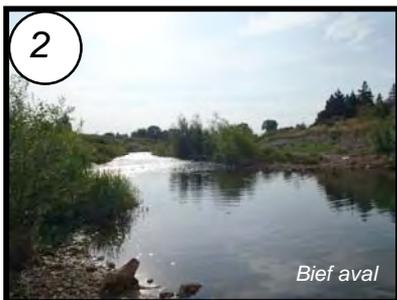
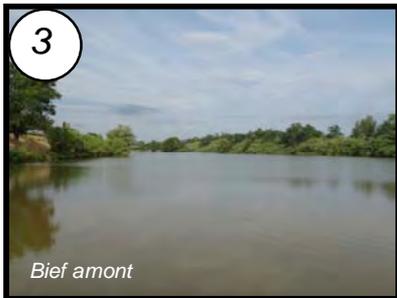
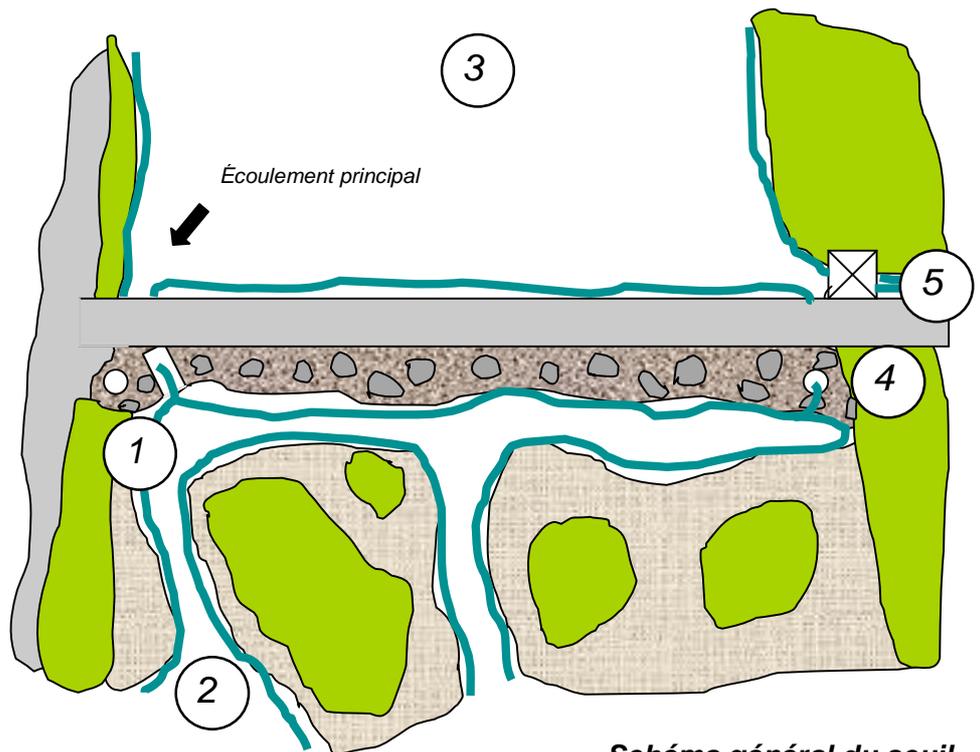
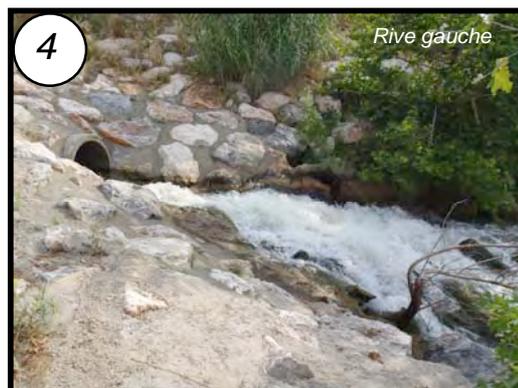
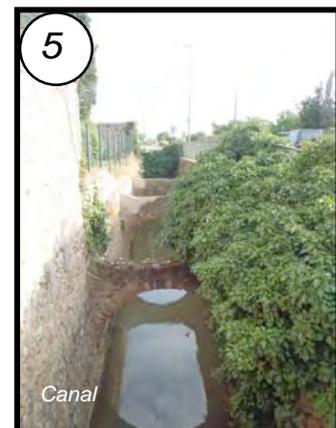
S1 L'Agly 14,9 km : Gué de Rivesaltes

On remarque sur cet obstacle plusieurs caractéristiques défavorables à la migration anadrome des anguilles : sa hauteur de chute est importante (2,80m) et il possède une rupture de pente très marquée en sortie de buses (bétonnées et donc très peu rugueuses) dans lesquelles se concentre la totalité des écoulements.

En période de hautes eaux, la buse en rive droite est infranchissable à cause de la marche en béton à sa base et du débit trop important. Les individus présents (majorité de civelles) possèdent de faibles capacités de nage, et le passage leur est impossible. La buse en rive gauche possède un parement aval plus rugueux (enrochements), mais la hauteur de chute et le débit sont également trop importants pour permettre le passage. Le seul moyen pour les anguilles de franchir cet obstacle est de profiter de certaines conditions exceptionnelles, en l'occurrence les crues.

En période de basses eaux, seule la buse en rive droite est en eau, et le seuil demeure infranchissable à cause de la marche de béton et du débit.

La grille de l'ONEMA considère cet obstacle comme infranchissable car toutes les caractéristiques prises en compte sont défavorables, mais le franchissement étant possible en conditions exceptionnelles (crues), la note finalement attribuée est 4/5.

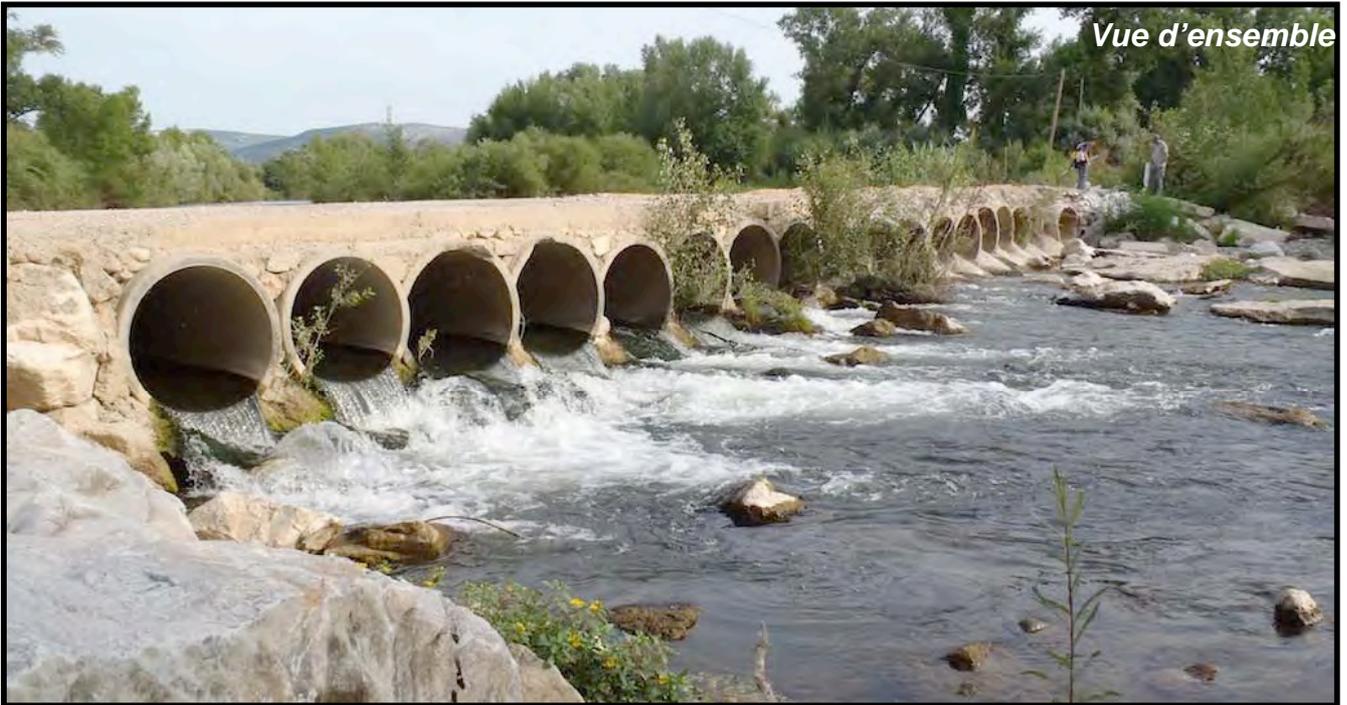
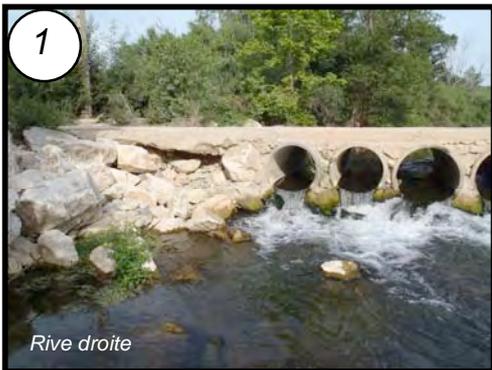
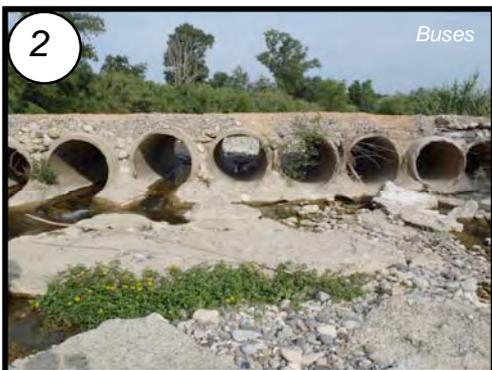
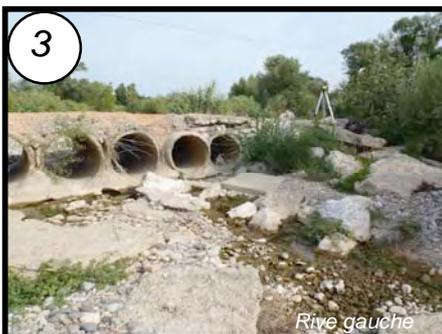
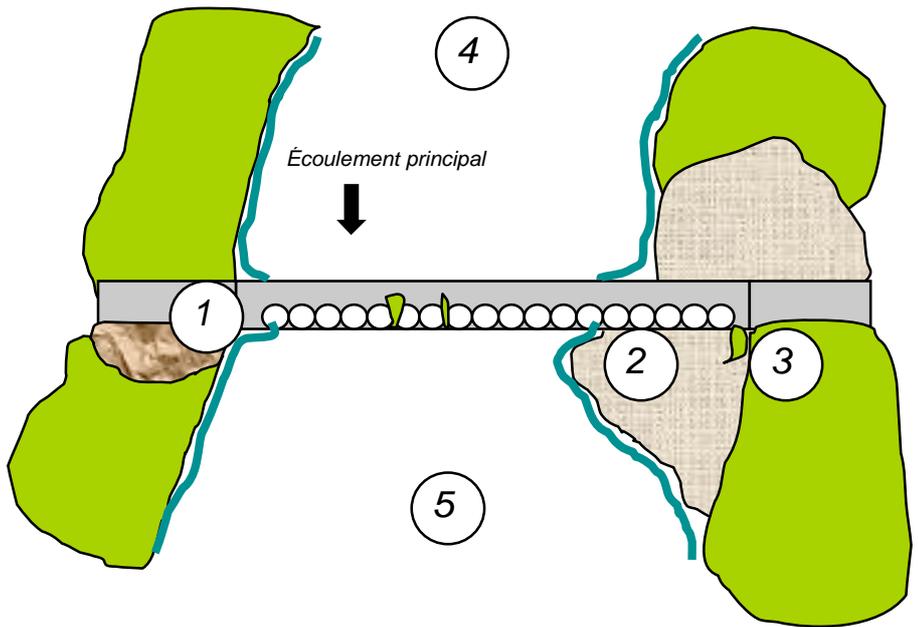
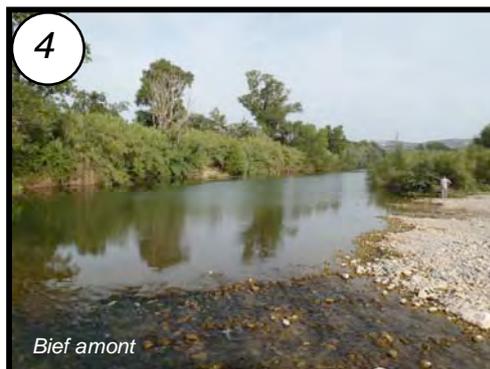
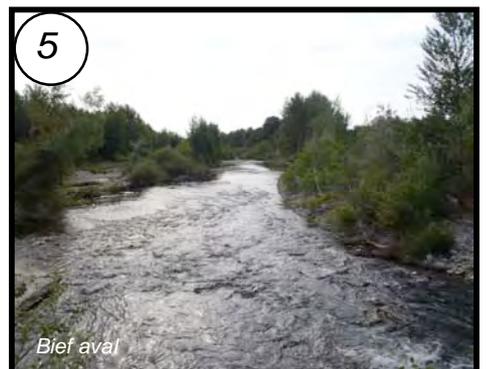
S2 L'Agly 18 km : Gué de la gravière d'Espira

Passage à gué composé de 18 buses circulaires bétonnées et de même diamètre. On observe une rupture de pente en sortie de buses à part celles de la limite gauche de l'écoulement (photo 2) ainsi que la présence de mousses au niveau de celles qui sont en eaux.

Cet obstacle présente une rupture de pente à la sortie des buses situées en rive droite et leur structure bétonnée est très faiblement rugueuse. Cependant, la hauteur de chute est faible et la largeur du seuil permet d'étaler les écoulements et de réduire leurs vitesses.

En période de hautes eaux, l'écoulement s'effectue de manière plus intense au sein des buses. En rive droite, les vitesses importantes couplées à la rupture de pente en sortie de buses les rendent infranchissables, d'autant plus que l'absence de zones de repos entraîne un risque de retard pour la migration. Toutefois, l'écoulement est moins important dans les buses du côté gauche et selon les débits, les anguilles ont la possibilité de rejoindre le bief amont par cette voie.

La note attribuée à cet obstacle est 2/5, légèrement supérieure à celle suggérée par la grille de l'ONEMA (1,5/5) à cause d'un risque de retard à la migration en période de hautes eaux engendré par la configuration de l'ouvrage (buses bétonnées et lisses).

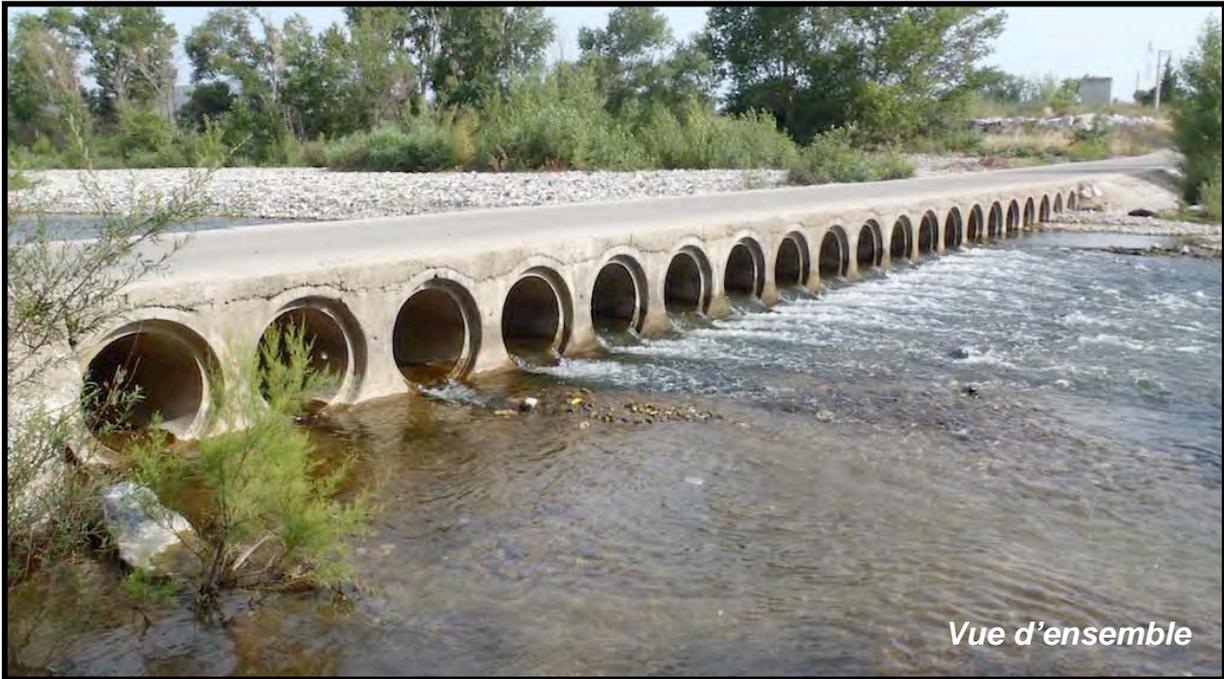
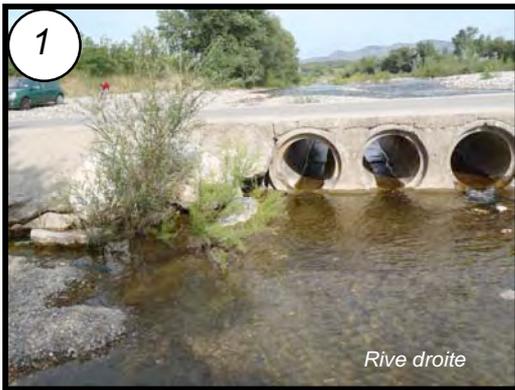
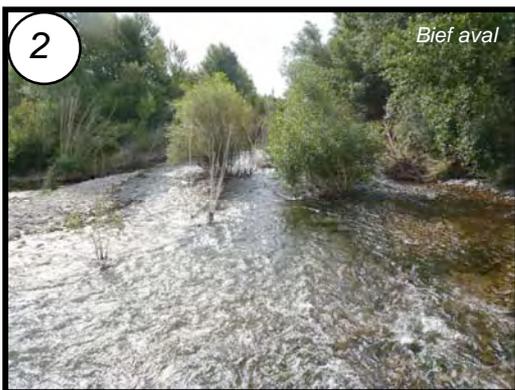
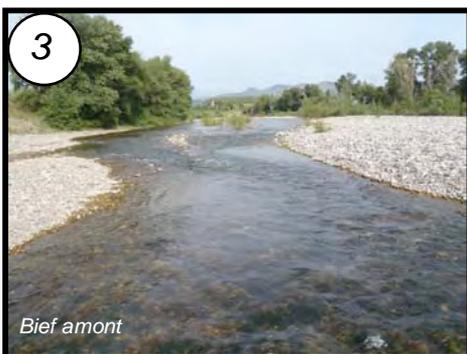
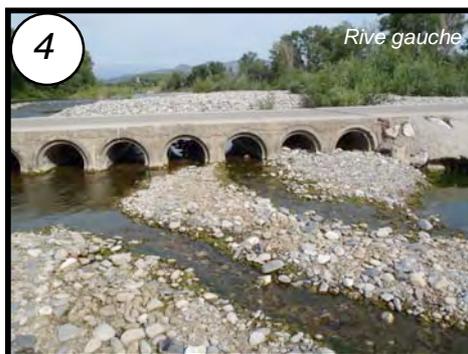
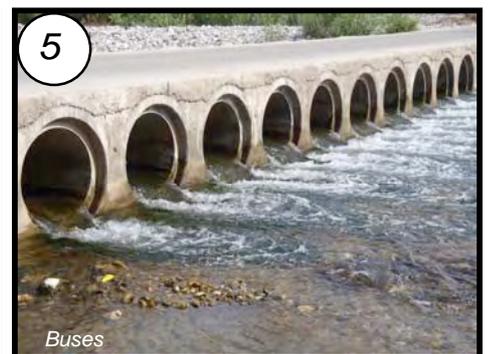
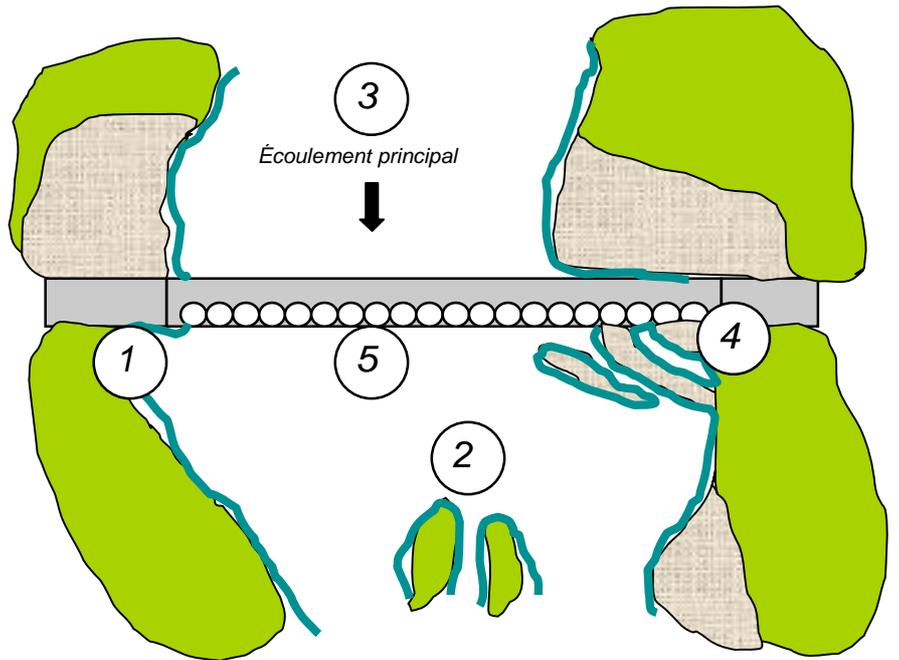
S3 L'Agly 19,3 km : Gué d'Espira

Passage à gué bétonné composé de 20 buses circulaires. Les buses centrales possèdent une rupture de pente d'une dizaine de centimètres au niveau de leur sortie.

Les buses de ce seuil sont lisses et bétonnées et celles situées dans la partie centrale présentent une rupture de pente avec un dénivelé de quelques centimètres.

En période de hautes eaux, la rupture de pente en sortie des buses centrales est submergée. Cependant, les vitesses d'écoulement sont importantes à l'intérieur de ces dispositifs et leur faible rugosité limite le passage des anguilles. Les possibilités de franchissement sont plus nombreuses au niveau des buses situées aux extrémités du seuil à condition que les vitesses d'écoulement ne soient pas trop importantes. Si ces conditions ne sont pas réunies, il y a un risque de retard à la migration.

En période de basses eaux, l'écoulement se concentre uniquement dans les buses centrales, les buses latérales étant asséchées, et la rupture de pente peut ici causer un impact. Dans les conditions rencontrées le jour de l'expertise, le passage s'effectuait sans difficulté sur les buses situées aux extrémités.

La note attribuée à cet obstacle est de 2/5, légèrement supérieure à celle de la grille de l'ONEMA (1,5/5) à cause du risque de retard à la migration existant en périodes de hautes eaux.
