ÉTUDE DES CONDITIONS DE MIGRATION ANADROME DE L'ANGUILLE SUR LES FLEUVES CÔTIERS MÉDITERRANÉENS : TECH, TÊT, AGLY, CADIÈRE ET CÔTIERS CORSES

2011 - N°11/15 (ANNEXES)

**Campagne d'études 2011
(Tech, Têt, Agly, Cadière et côtiers corses)**

Rapport annexes

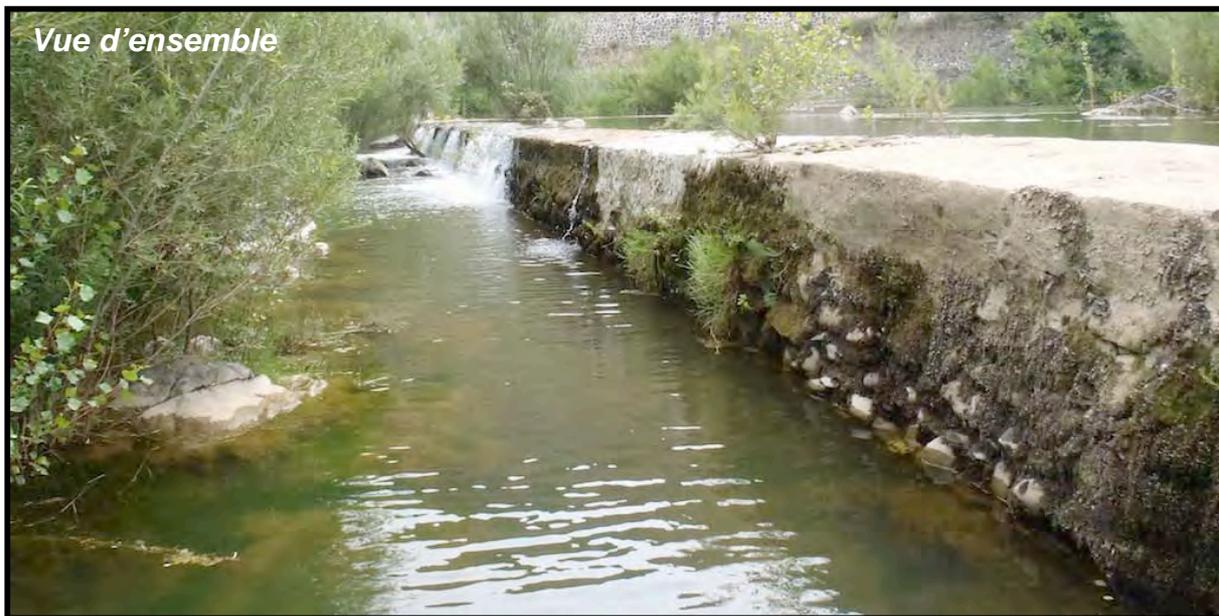
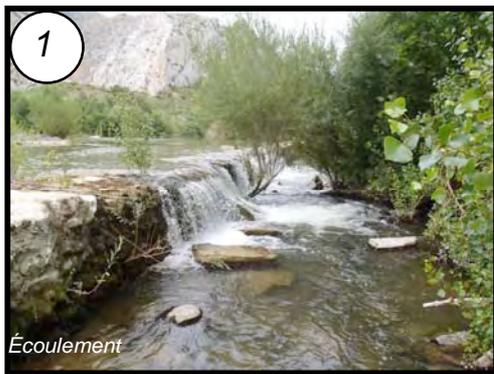
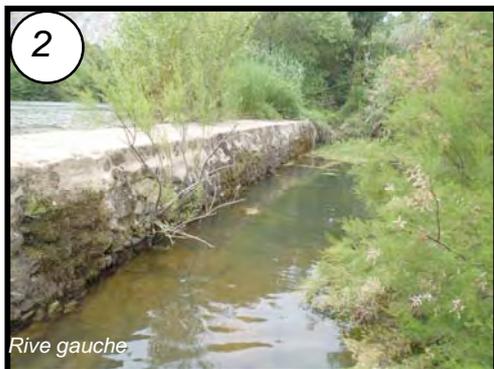
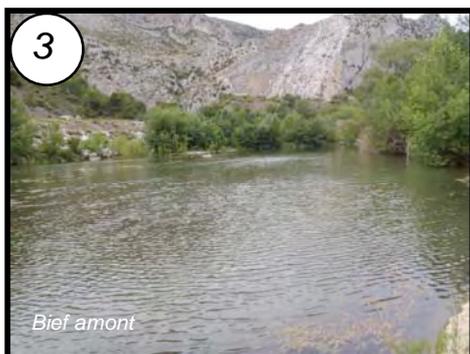
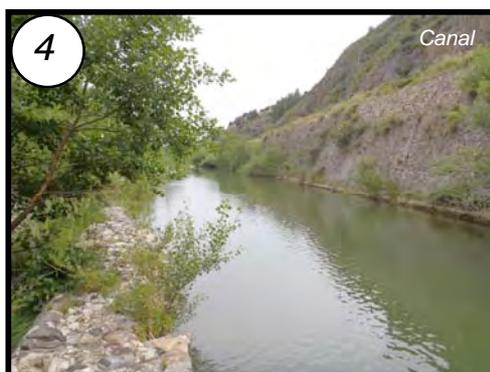
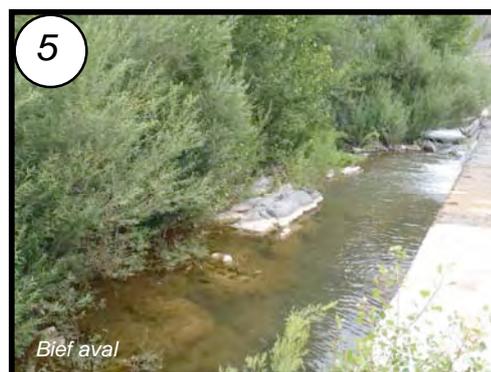
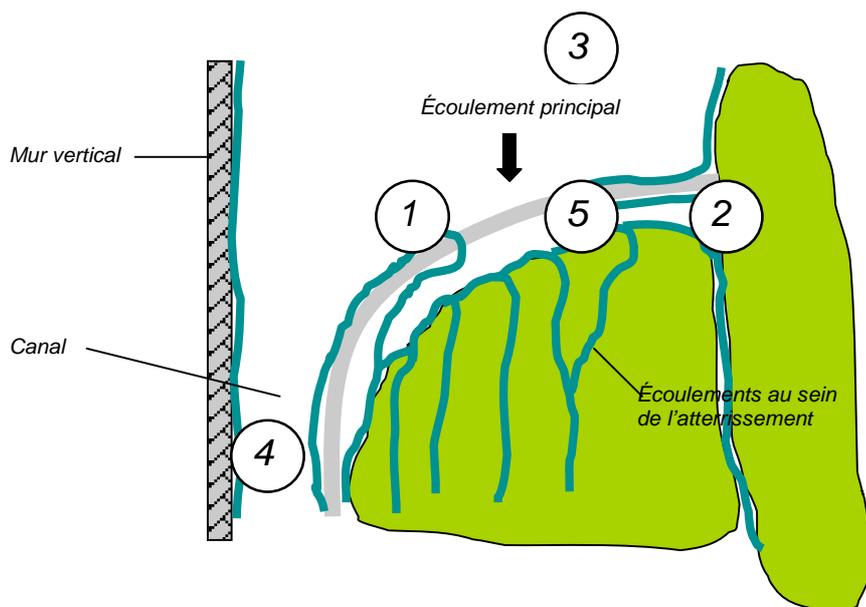
S4 L'Agly 25 km : Seuil du canal de Rivesaltes

En période de basses eaux, il est fréquent qu'il n'y ait aucune surverse, et le muret ainsi que le bief aval sont dans ce cas asséchés. En ces conditions, cet obstacle est donc infranchissable pour tous les individus.

Cet obstacle provoque ainsi un retard important et une forte sélection à la migration quelles que soient les conditions hydroclimatiques, et la note attribuée est donc 3/5, légèrement supérieure à celle conseillée par la grille de l'ONEMA (2,5/5).

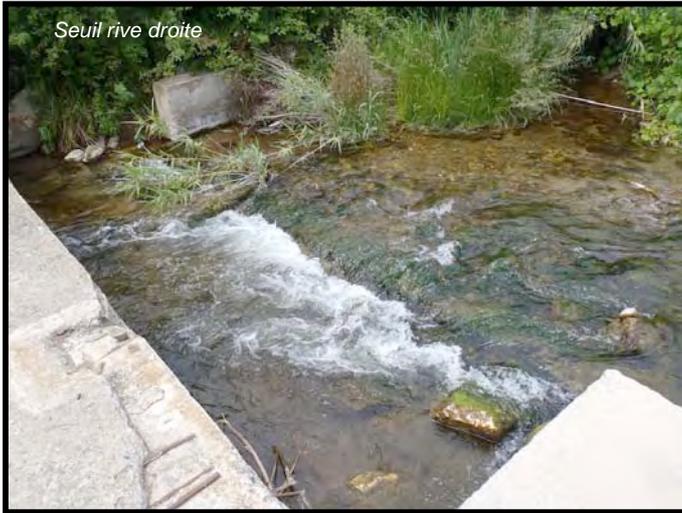
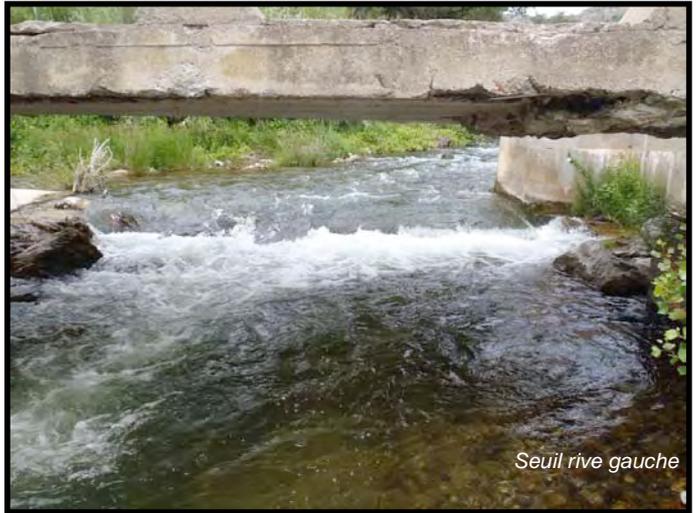
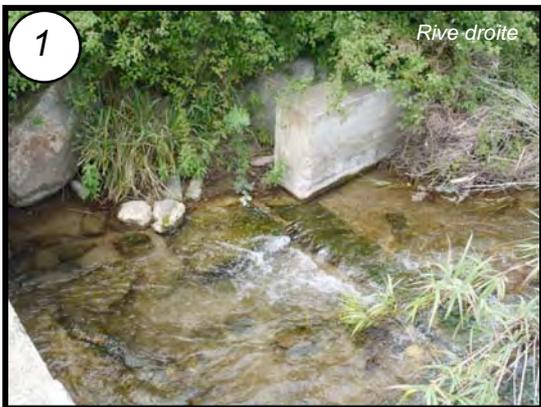
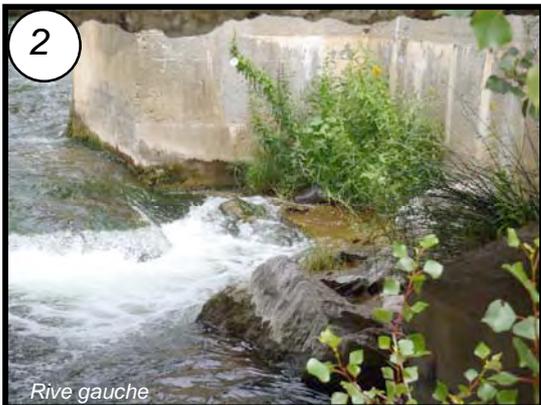
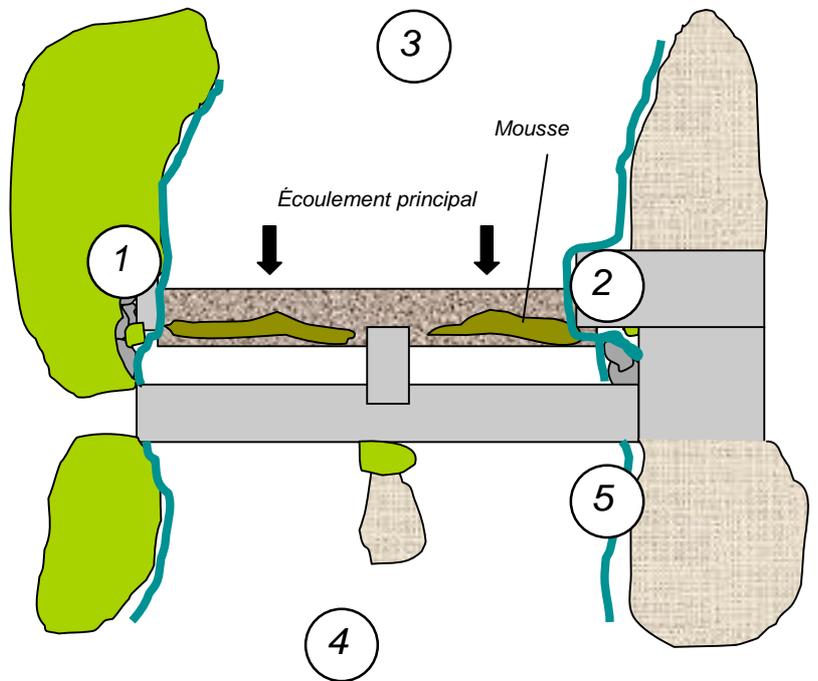
S6 L'Agly 38,6 km : Seuil du gué de Latour-de-France

Ce seuil est franchissable sans difficulté en toutes périodes de l'année, la note attribuée est donc de 1/5. La grille de l'ONEMA suggère de considérer cet obstacle comme effacé avec une note nulle (0/5), ce qui n'est pas le cas.

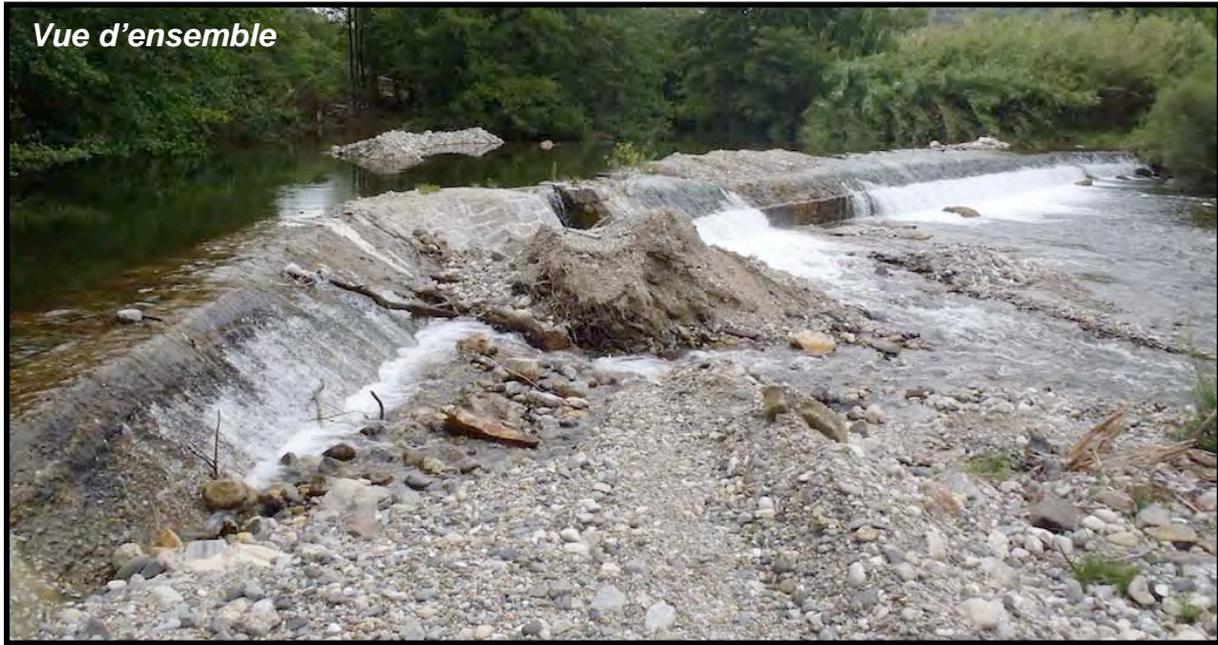
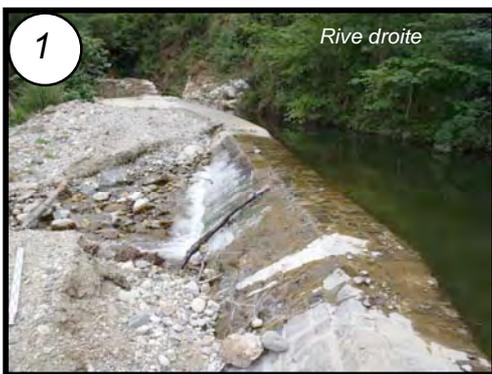
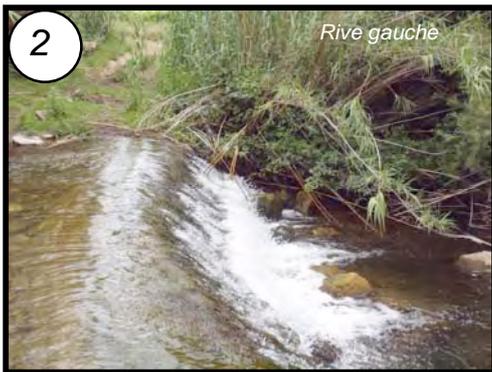
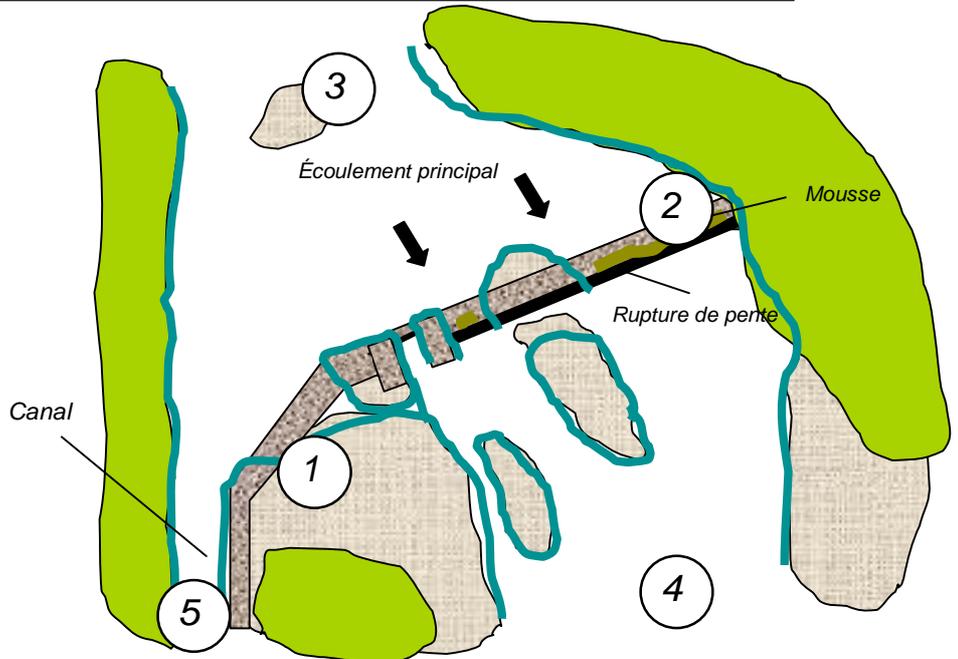
S7 L'Agly 42,1 km : Seuil du canal d'Estagel

Ce seuil est un maçonnerie de béton et de gravats destiné à dévier l'eau du fleuve dans le canal en rive droite. Le seuil comporte une rupture de pente verticale qui a été comblée par des atterrissements sur sa partie droite.

La berge en rive gauche est végétalisée et le mur vertical du contre canal en rive droite a été comblé par des atterrissements.

Ce seuil présente une hauteur de chute défavorable pour la montaison des anguilles. En revanche, la présence de jointements creux et de mousse répartis sur tout l'obstacle permettent d'augmenter sa rugosité. De plus, la présence d'atterrissements dans la partie droite atténue la verticalité du seuil.

En période de hautes eaux, l'écoulement est trop important pour permettre le passage des anguilles, d'autant plus que la pente de cet obstacle est verticale. En revanche dans la partie droite (photo 1), le passage des individus est possible grâce aux atterrissements. Toutefois, leur présence n'est que temporaire, une crue pouvant les faire disparaître. La période de hautes eaux permet également de diminuer le dénivelé entre bief amont et bief aval, voire de submerger ce seuil, offrant ainsi des possibilités de passages. La sélection engendrée par cet obstacle reste toutefois importante.

La note attribuée est de 3/5, conformément à celle de la grille de l'ONEMA, le passage étant possible, mais difficile en toutes conditions, engendrant ainsi une sélection importante.

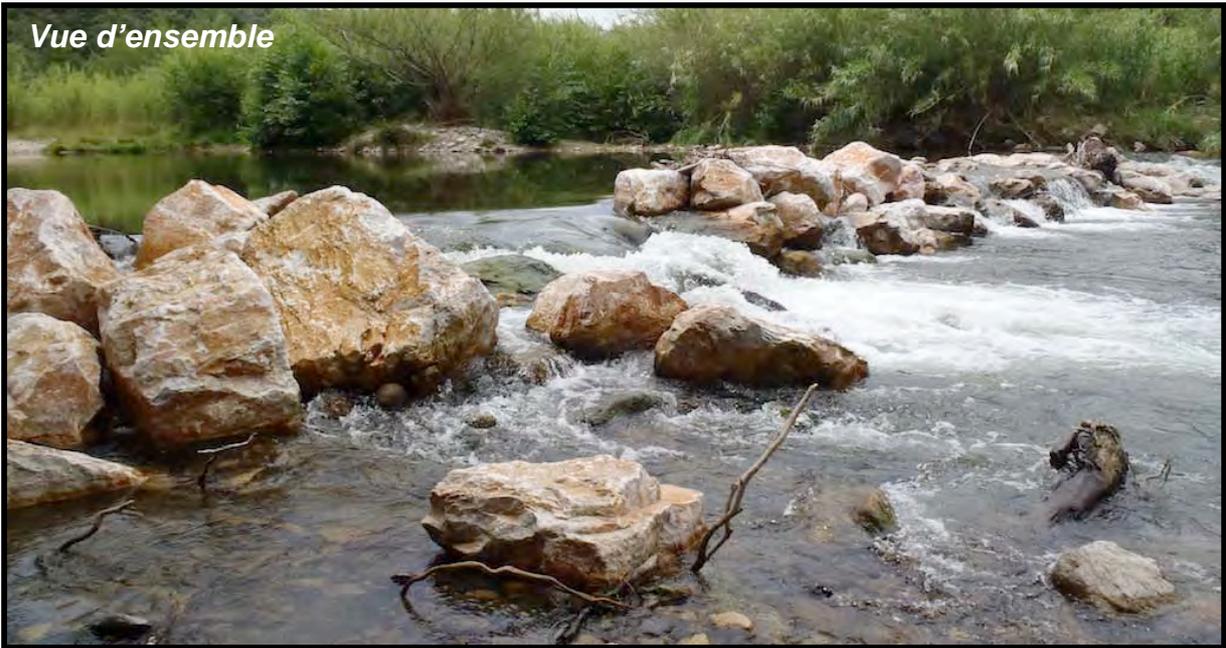
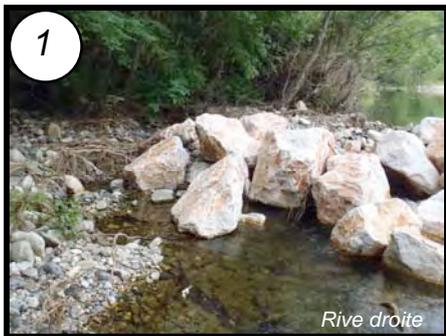
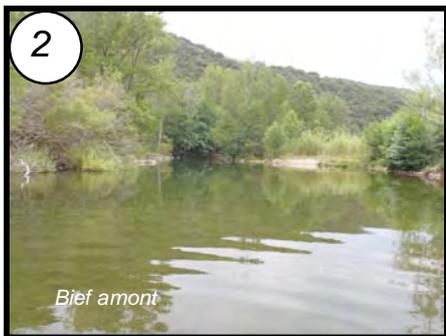
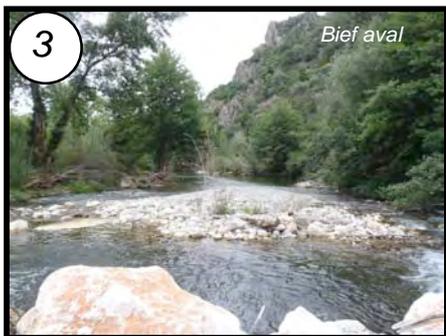
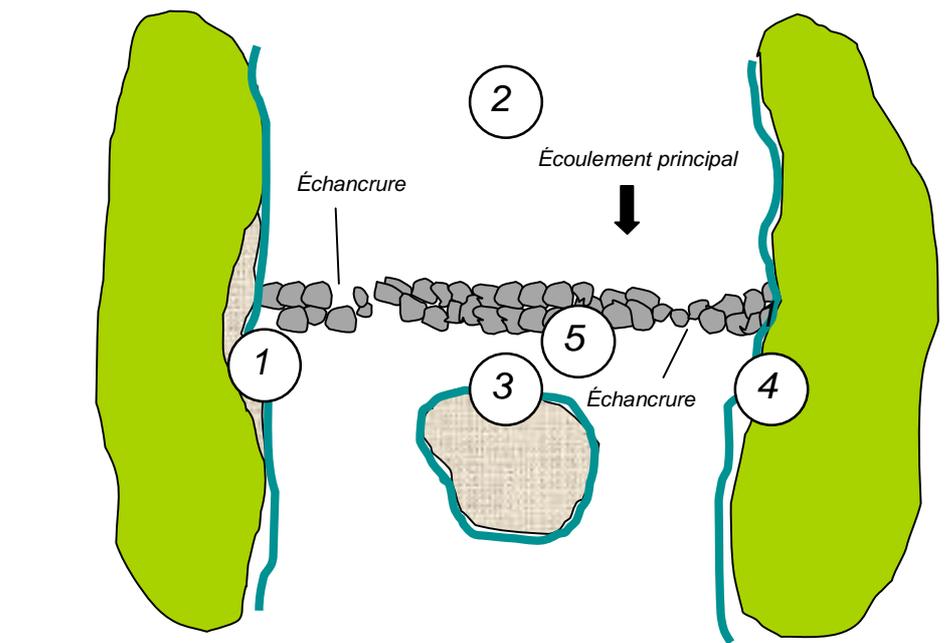
Vue d'ensemble

En période de hautes eaux, les vitesses d'écoulement sont assez importantes, mais les individus présents à ce niveau du fleuve sont majoritairement de grandes tailles et possèdent ainsi d'assez bonnes capacités de nage. De nombreux passages sont possibles entre les roches ou au sein des échancrures et permettent d'assurer la montaison des anguilles sans difficultés. De plus, un pendage latéral favorable à la reptation en rive droite (photo 1) permet aux anguilles de contourner l'obstacle sans difficultés si les berges sont humidifiées.

Ce seuil est franchissable sans difficulté apparente en toutes conditions hydroclimatiques, la note attribuée est ainsi de 1/5, la même que celle indiquée par la grille de l'ONEMA.

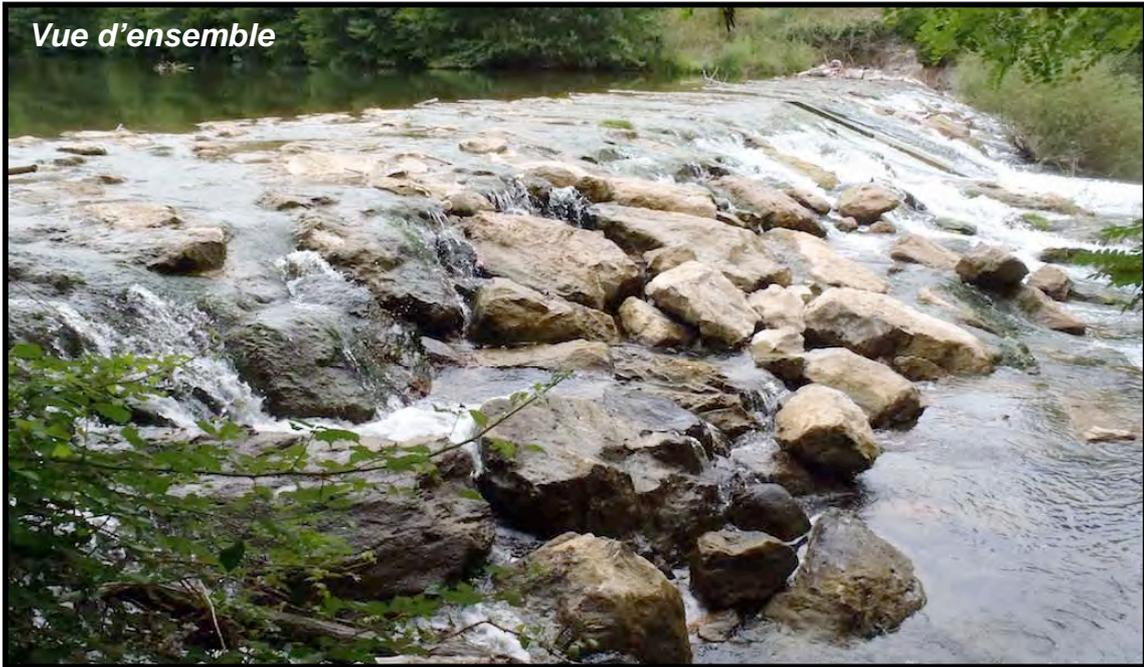
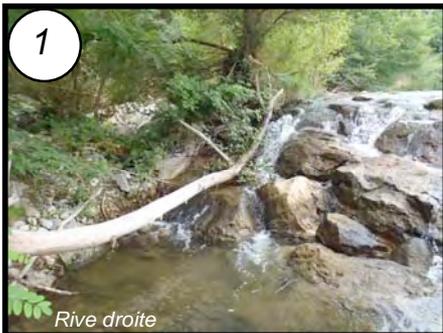
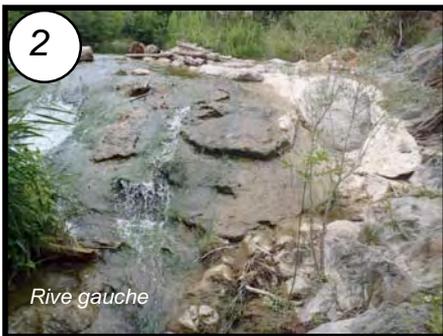
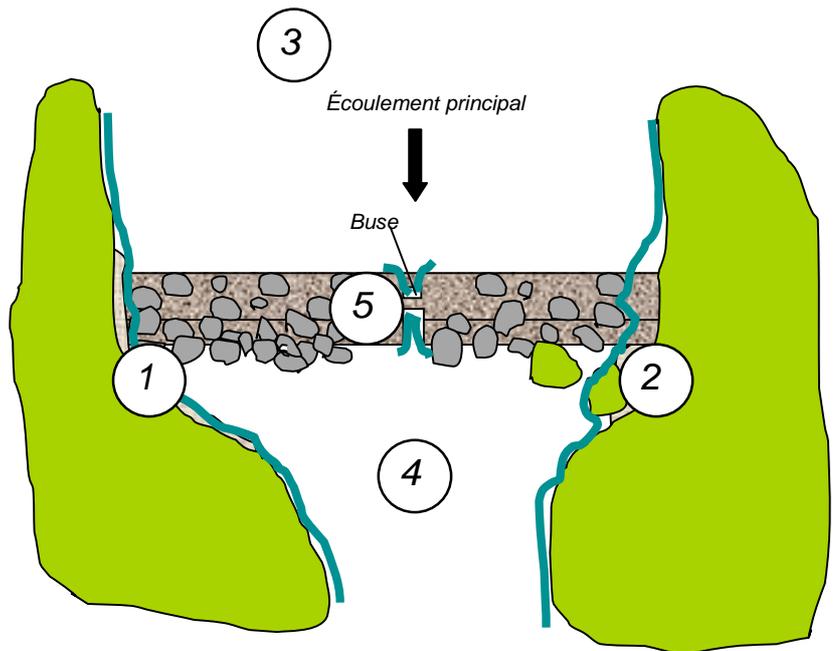
S9 L'Agly 44,3 km : Seuil du plan d'eau de Rasiguères

Ce seuil présente certaines caractéristiques défavorables pour la remontée des anguilles telles qu'une hauteur de chute assez importante ainsi qu'une rupture de pente marquée. Cependant, la rugosité de cet obstacle est augmentée par la présence de mousses et d'enrochements répartis au sein du seuil de béton, rendant la remontée des anguilles possible.

Ce seuil est donc franchissable, mais risque d'engendrer un impact sur la migration de montaison en périodes de hautes eaux. La note attribuée est ainsi de 2/5, comme suggérée par la grille de l'ONEMA.

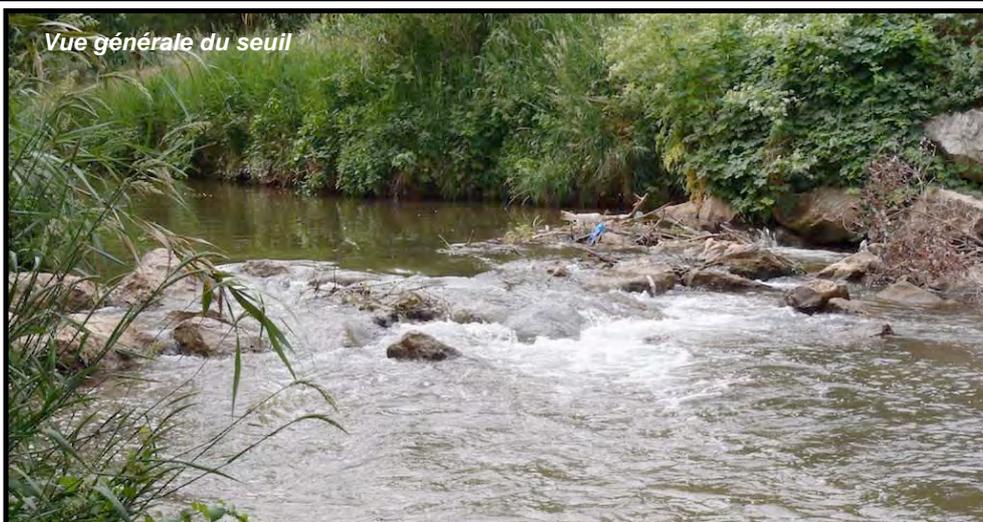
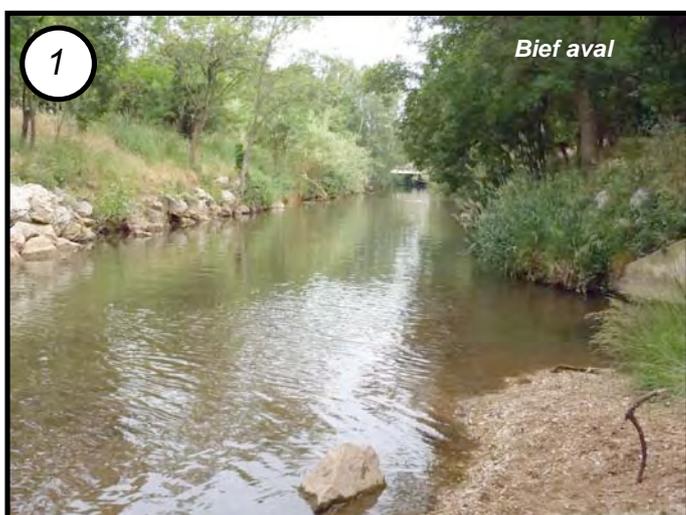
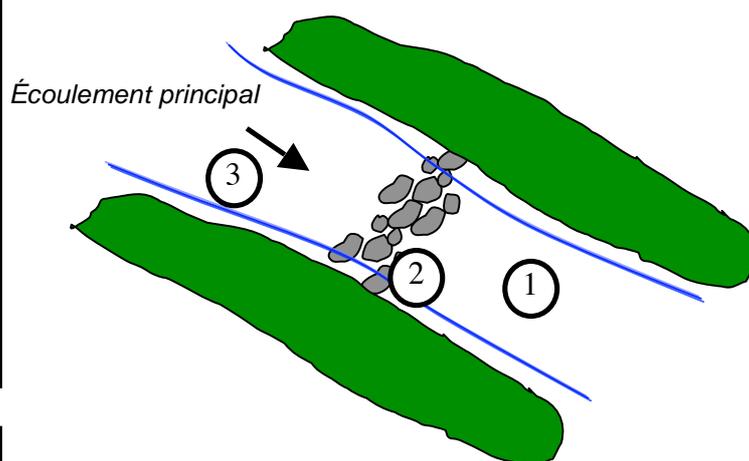
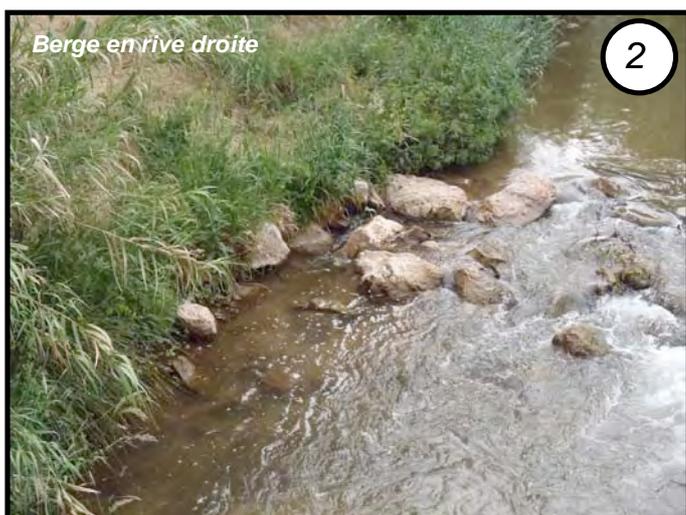
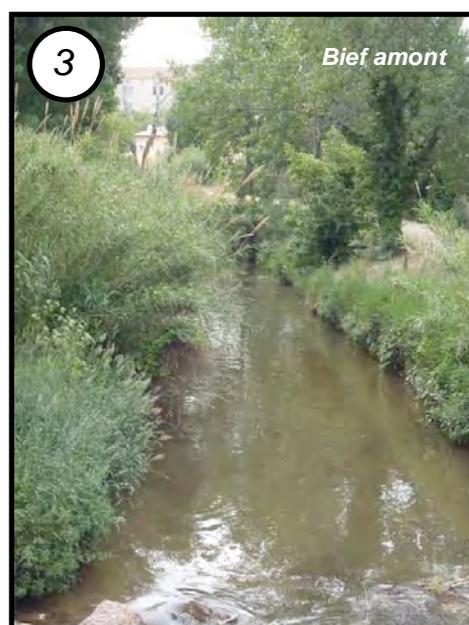
S1 Cadière 0,2 km* : seuil de L'Esteou

Les quelques enrochements qui composent ce seuil ne constituent pas un obstacle pour la montaison des anguilles. Les individus migrants ont en effet la possibilité de profiter du ralentissement des écoulements créés par les blocs entreposés ou de rejoindre le bief amont par les écoulements principaux et ce quelles que soient les conditions hydroclimatiques (périodes de hautes eaux comme de basses eaux).

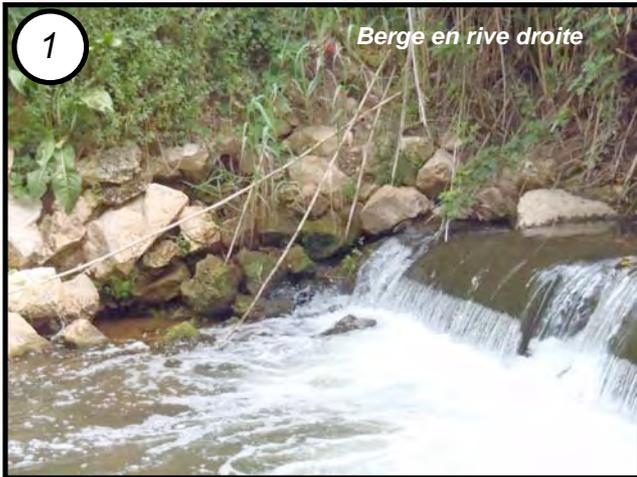
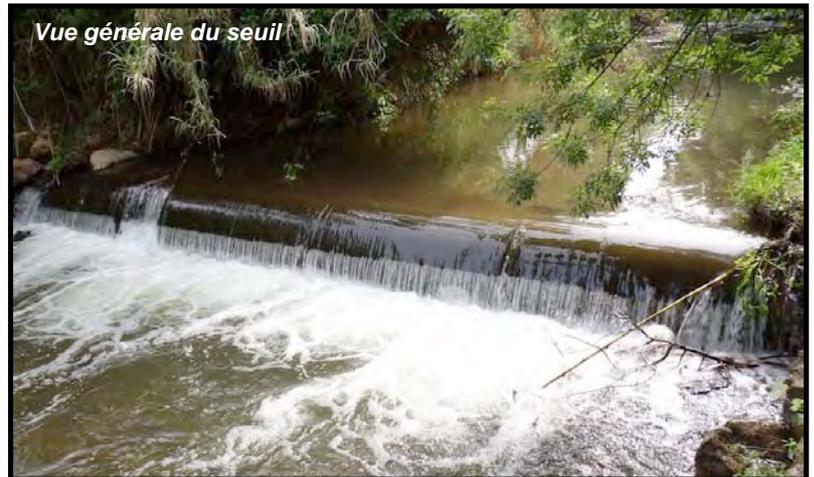
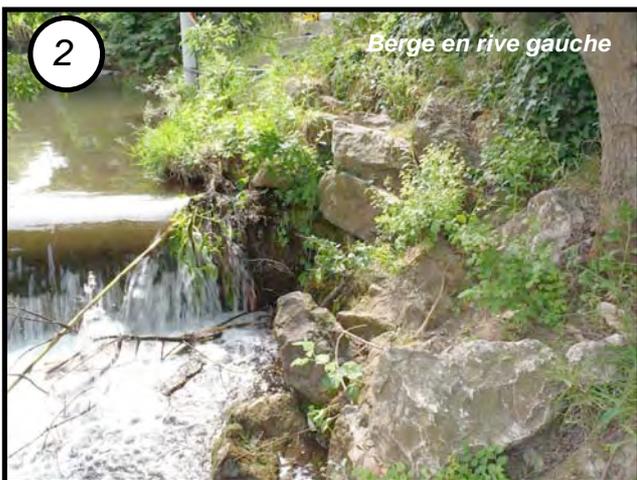
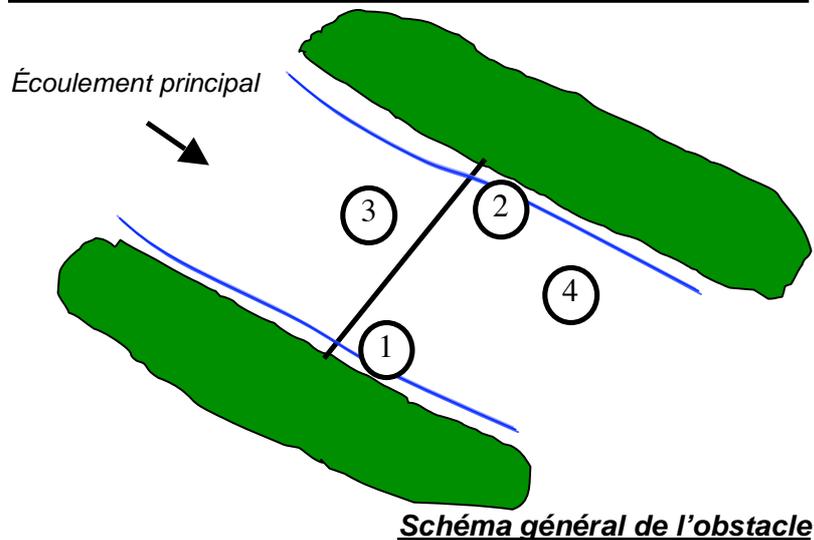
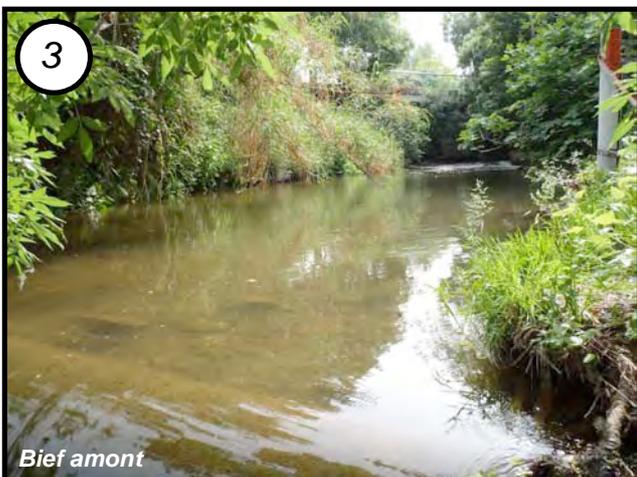
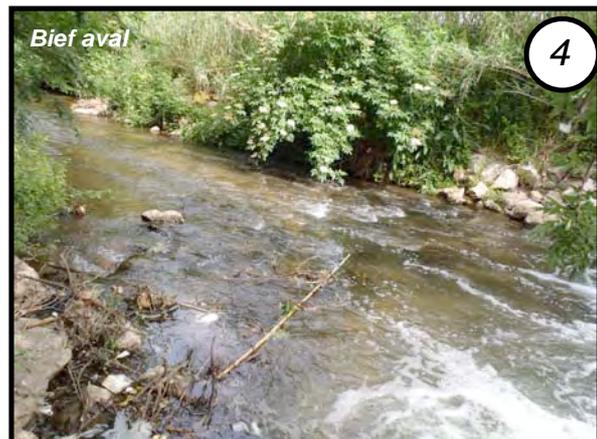
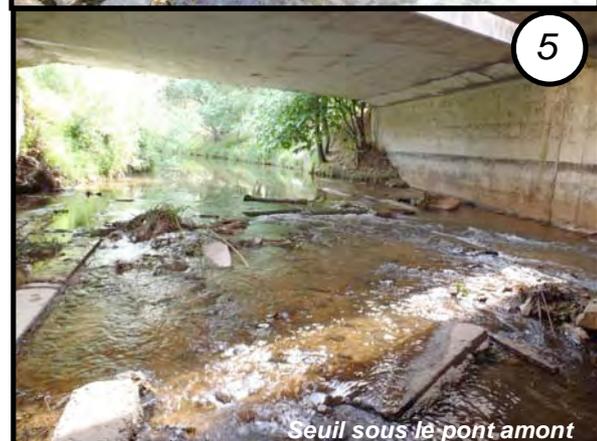
S2 Cadière 0,8 km*: seuils du pont Saint Pierre

Seuil rustique composé d'une poutre de bois posée en travers du cours d'eau, au parement aval vertical et lisse.

Ainsi, la note attribuée à cet obstacle est 3/5 (seuil difficilement franchissable, impact important quelles que soient les conditions hydroclimatiques). La note suggérée par la grille ONEMA est supérieure, mais le seuil étant fréquemment franchissable par les anguilles dotées de bonnes capacités de nage, le franchissement n'est pas considéré comme étant exceptionnel.

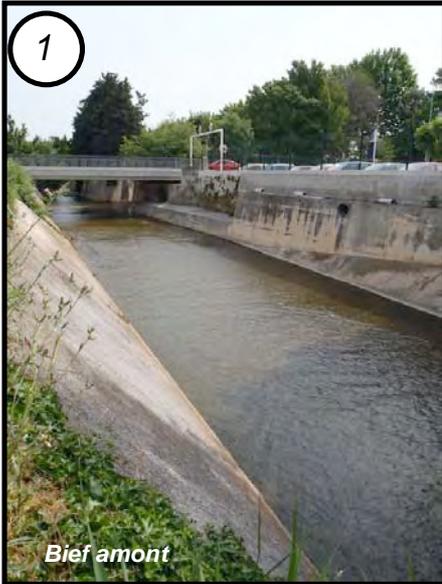
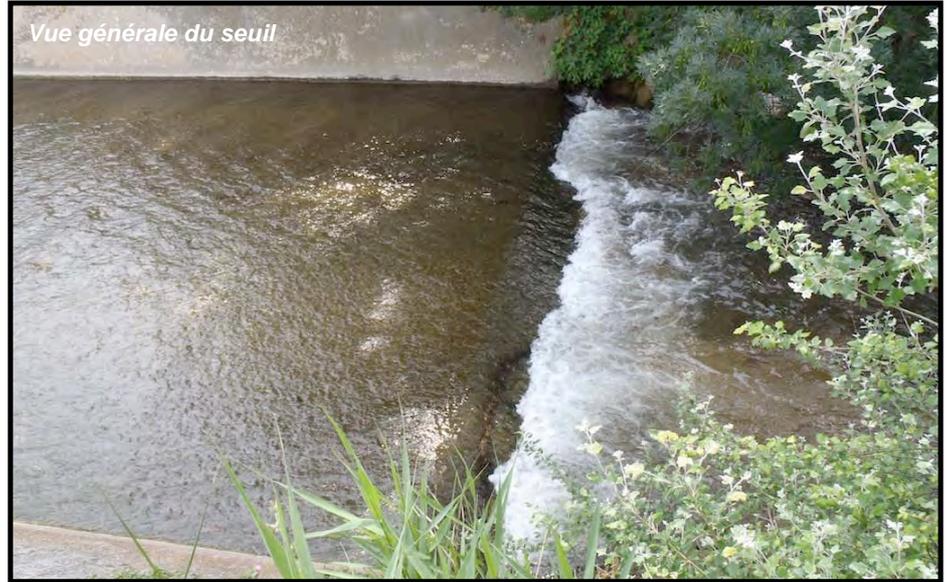
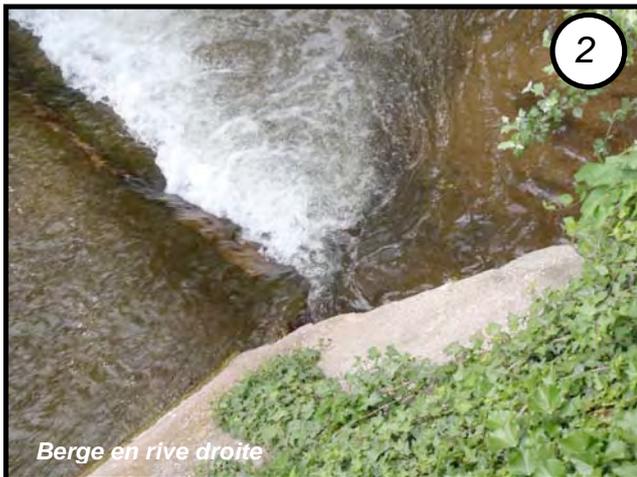
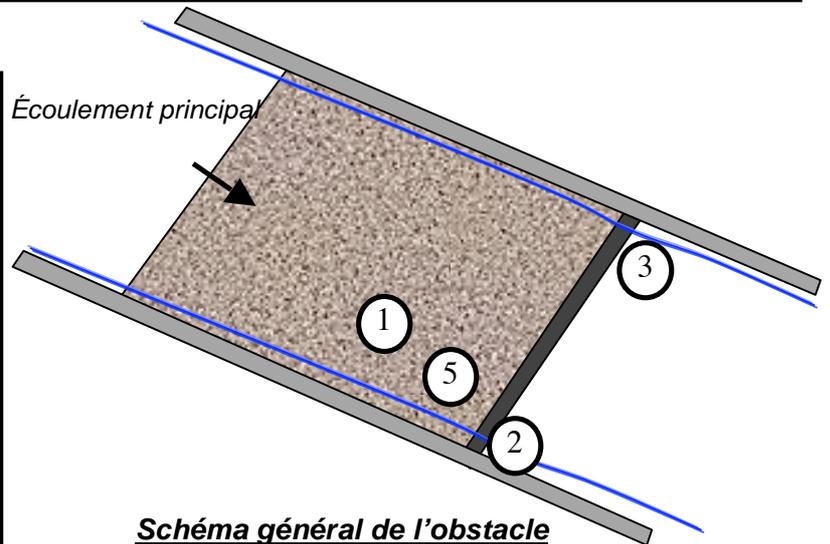
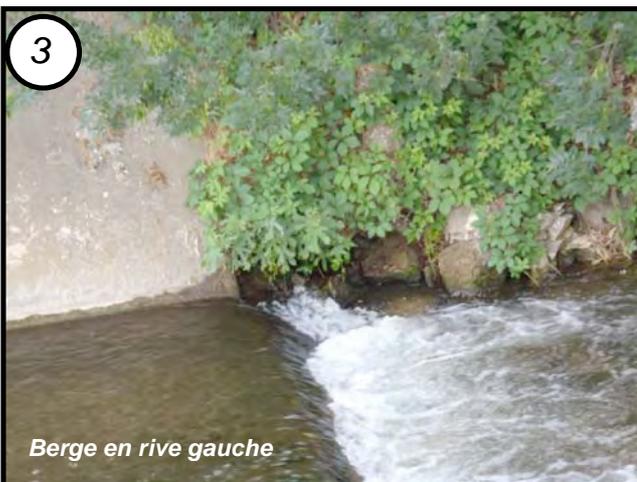
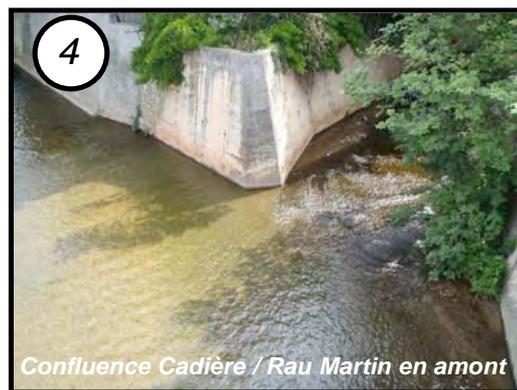
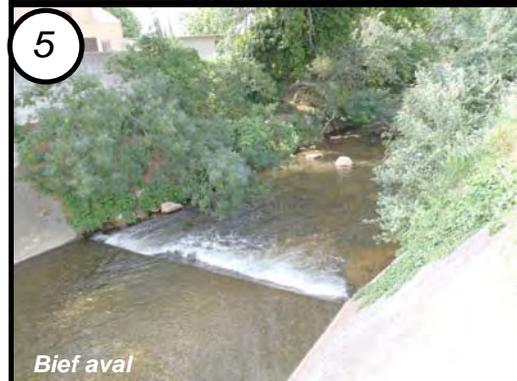
S3 Cadière 1,2 km* : seuil du Leclerc

En période de basses eaux, l'accélération des écoulements provoquée par la rupture de pente est néanmoins susceptible de chasser les individus migrants dotés de mauvaises capacités de nage. Les autres individus accèdent facilement au bief amont. La chenalisation du bief amont est également susceptible de créer une sélection non négligeable au sein de la population migrante (absence de zones de repos sur un linéaire important)

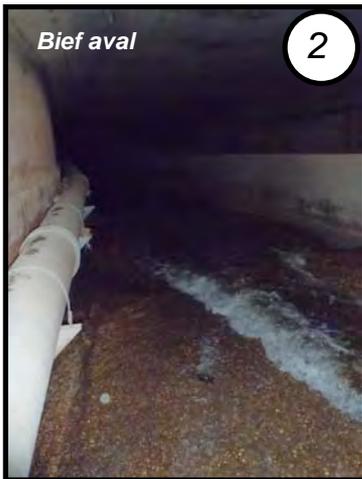
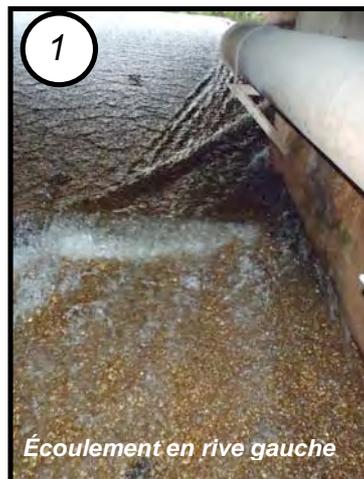
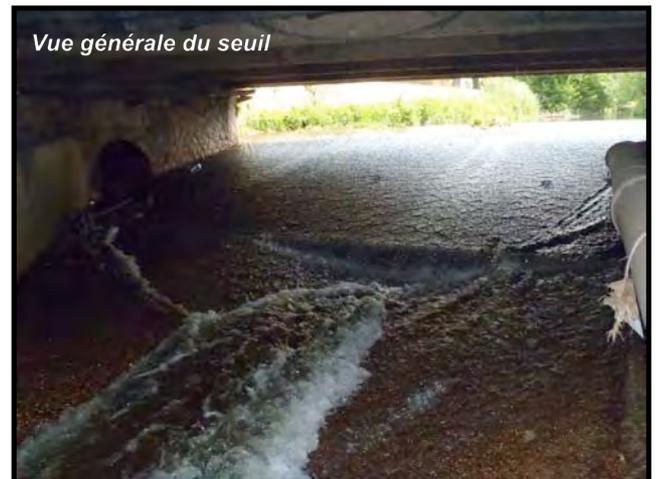
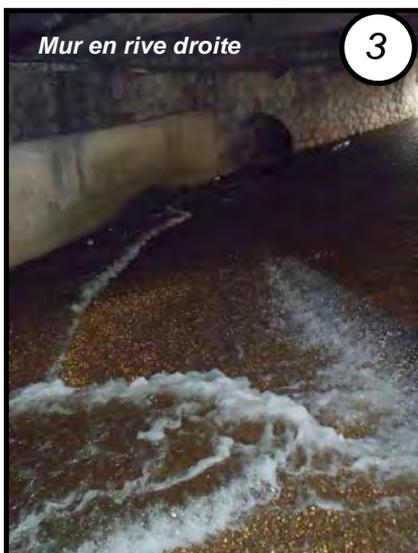
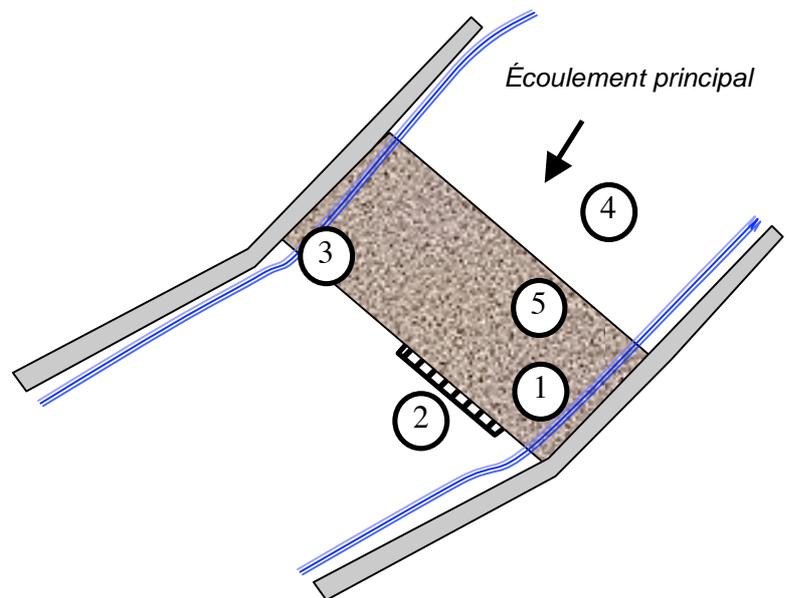
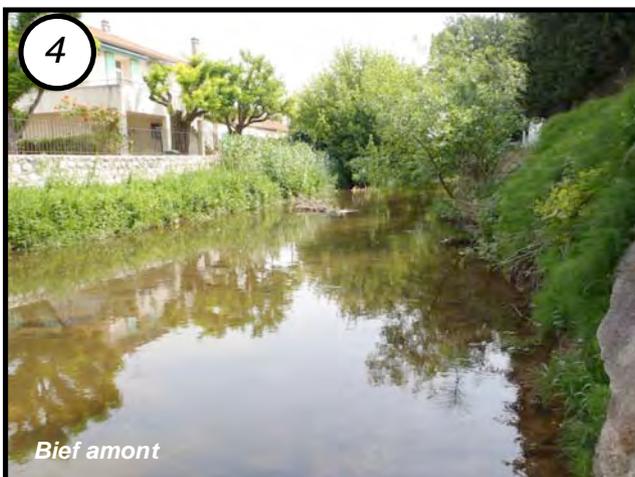
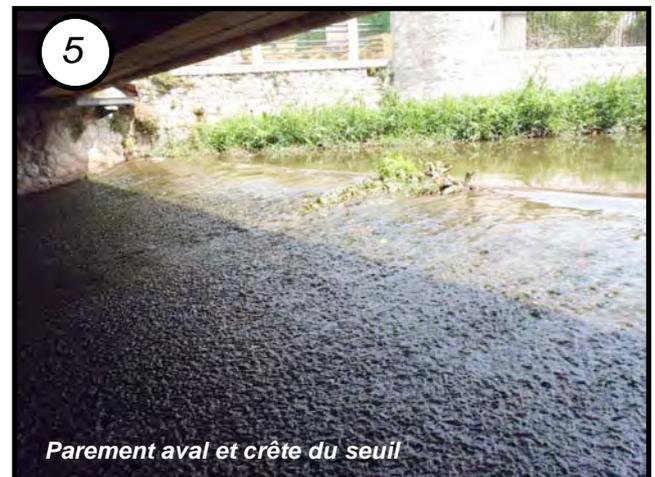
S4 Cadière 1,9 km* : seuil Mirabeau

Ainsi, la note attribuée à cet obstacle est 3/5 (difficilement franchissable, impact important quelles que soient les conditions hydroclimatiques). La note obtenue avec la grille ONEMA est inférieure, mais l'étendue du seuil importante et la chenalisation du cours d'eau à cet endroit augmentent son impact sur la migration des anguilles.

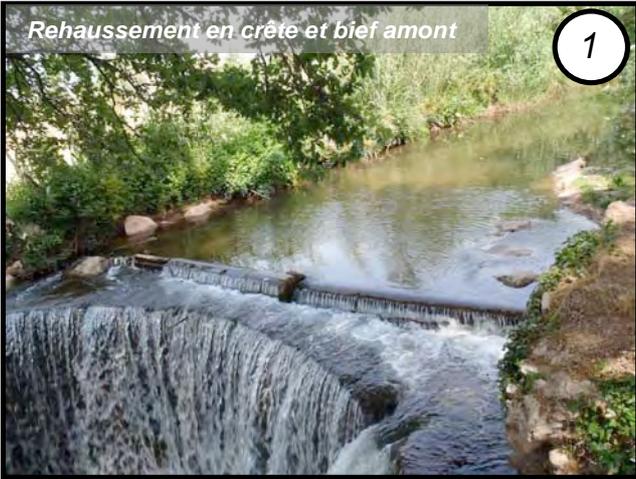
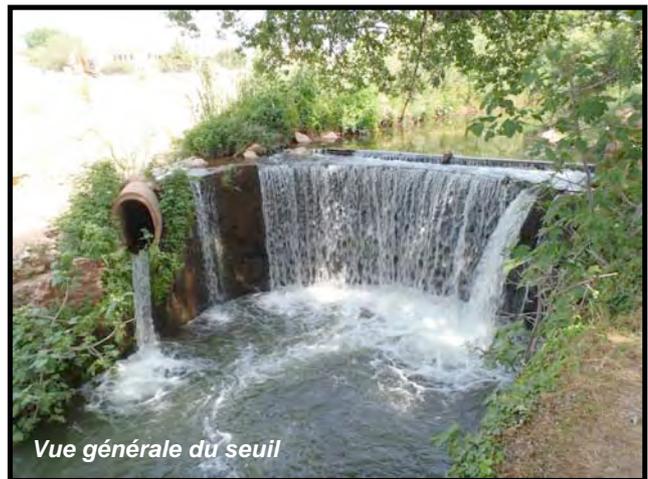
1

Rehaussement en crête et bief amont

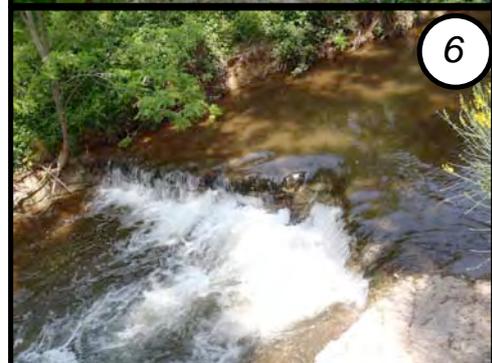
6

Seuils naturels aval

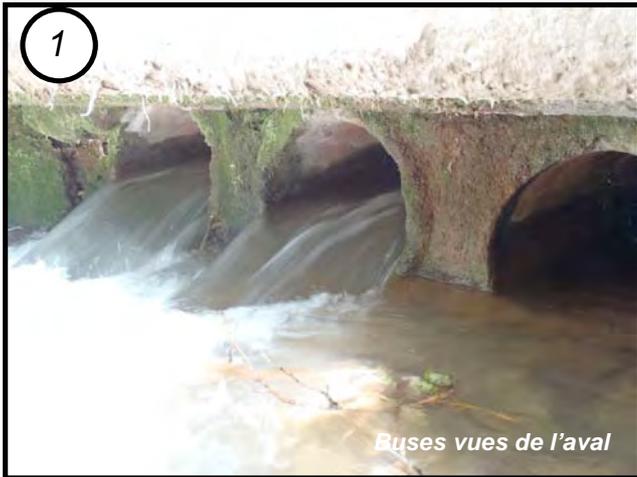
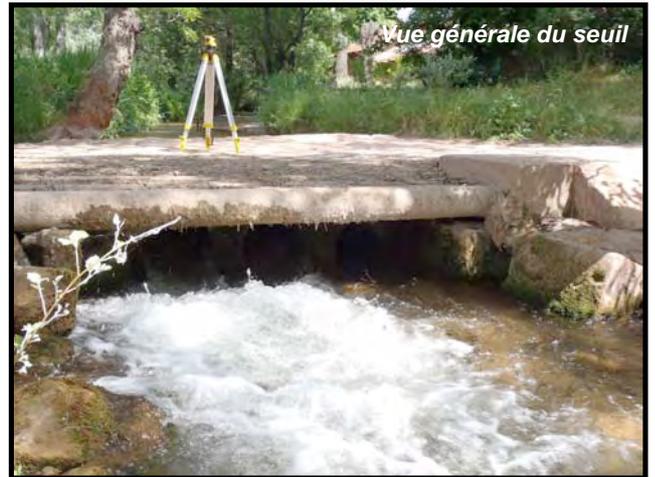
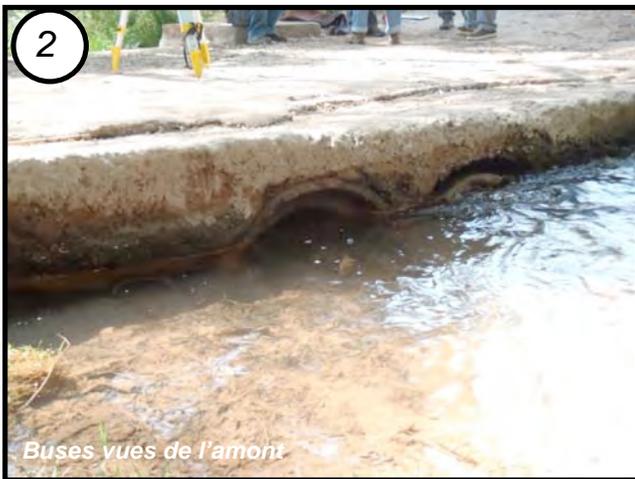
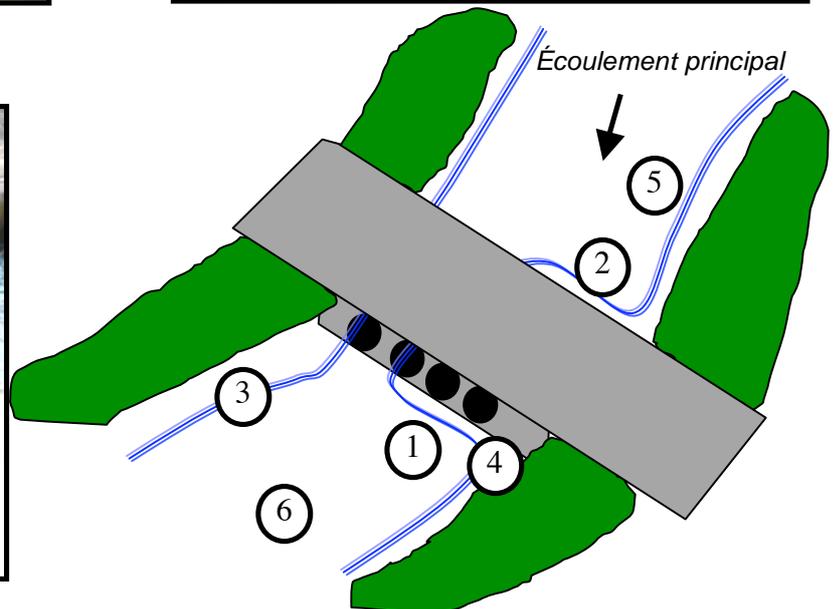
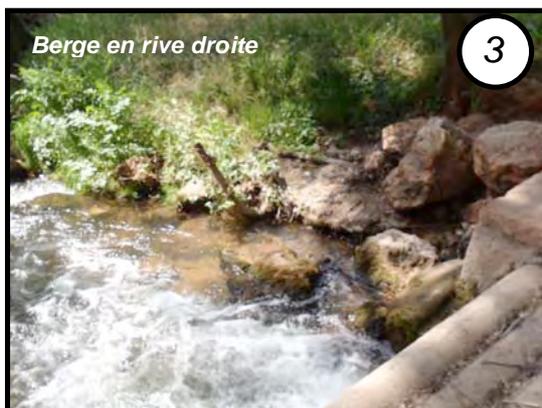
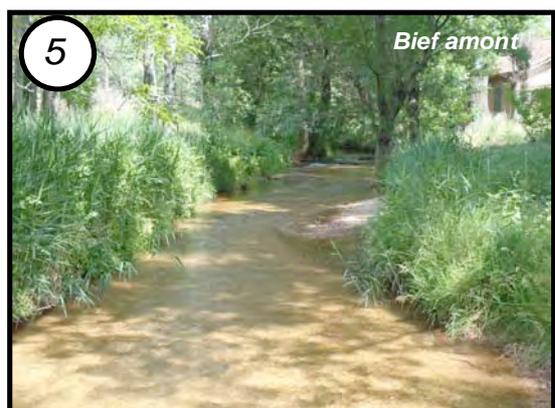
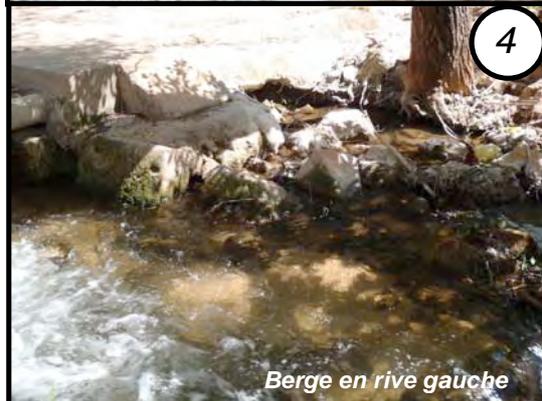
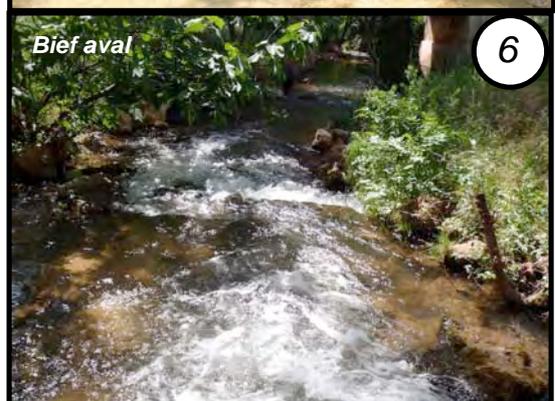
S6 Cadière 5,3 km* : seuil du Pont Rossi

Ainsi, la note attribuée à ce passage à gué est 2/5 (franchissable avec blocage en conditions hydroclimatiques limitantes). La note préconisée par la grille ONEMA est identique.
