ÉTUDE DES CONDITIONS DE MIGRATION ANADROME DE L'ANGUILLE SUR LES FLEUVES CÔTIERS MÉDITERRANÉENS : TECH, TÊT, AGLY, CADIÈRE ET CÔTIERS CORSES

2011 - N°11/15 (ANNEXES)

**Campagne d'études 2011
(Tech, Têt, Agly, Cadière et côtiers corses)**

Rapport annexes

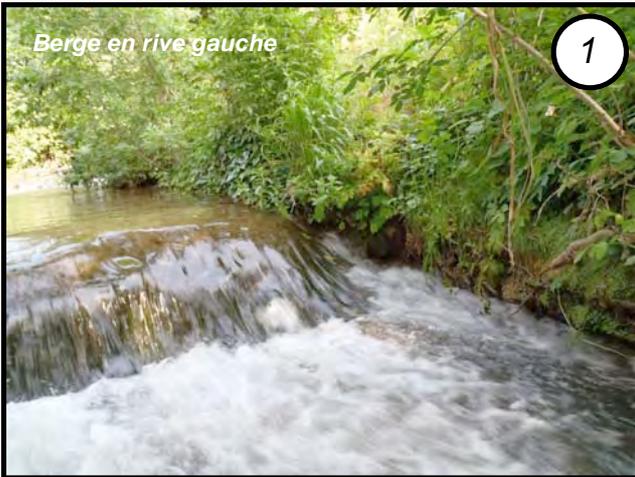
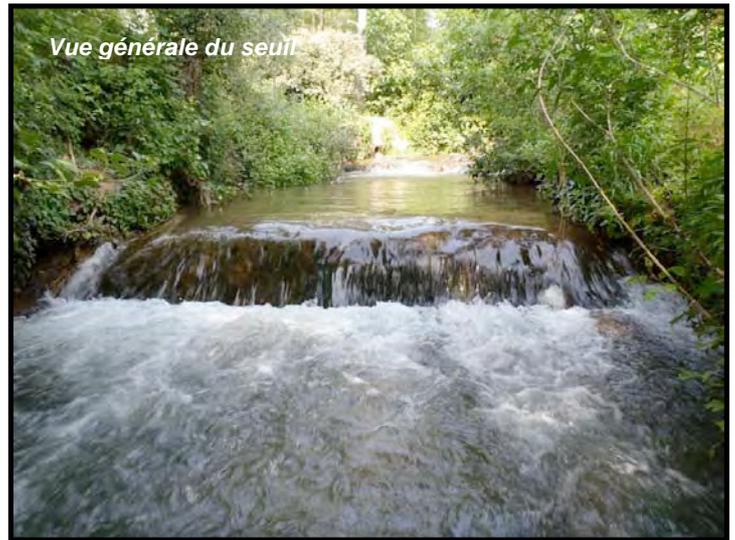
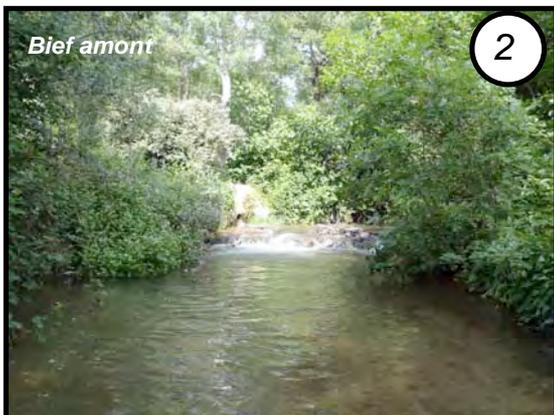
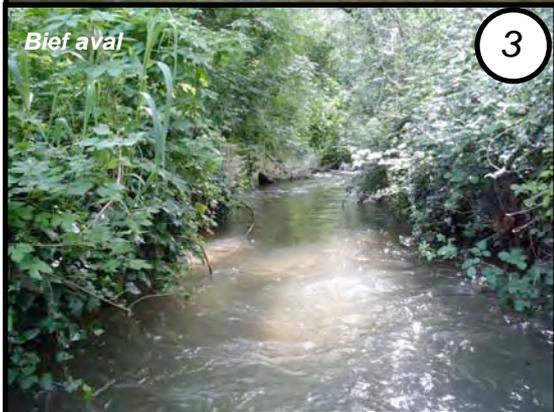
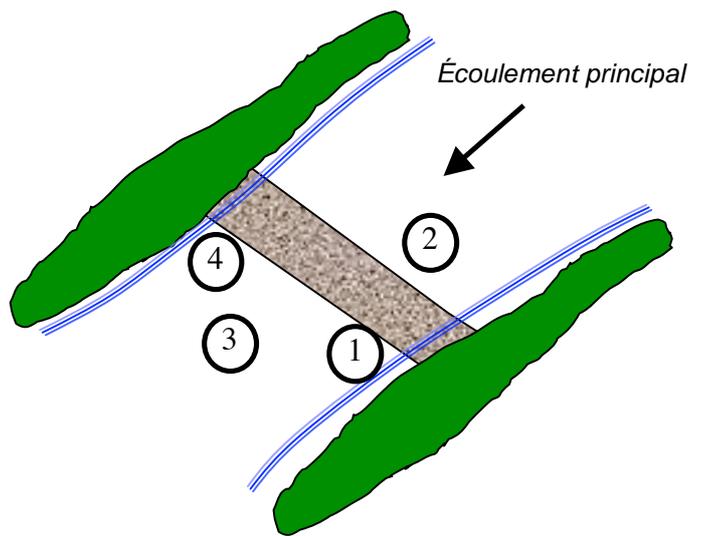
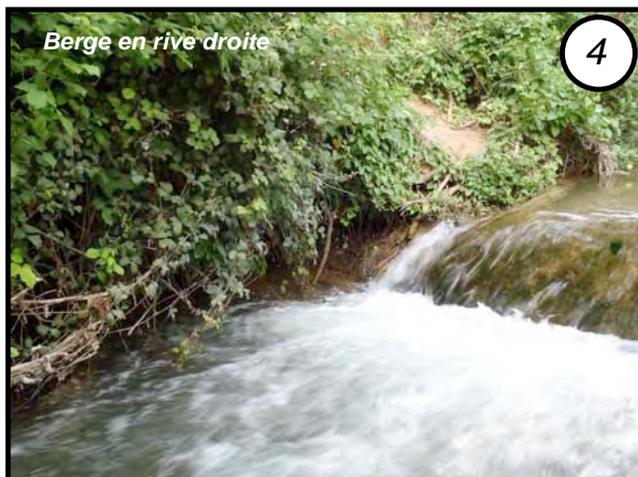
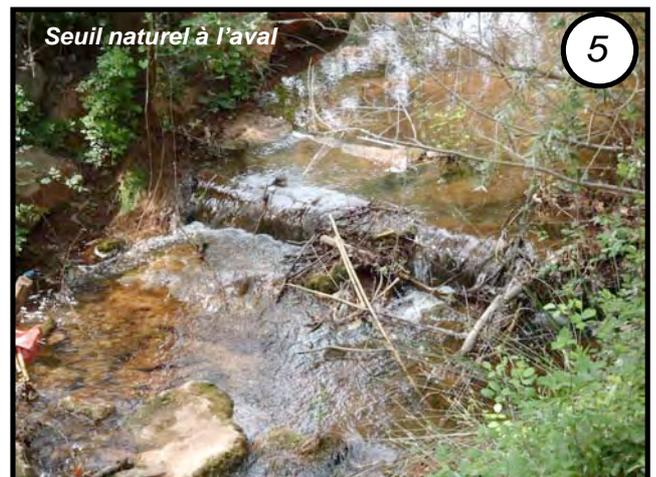
S7 Cadière 7,7 km* : seuil du réseau d'égouts

Ainsi, la note qui lui est attribuée est 1/5 (franchissable sans difficulté apparente). La note obtenue avec la grille ONEMA est légèrement inférieure mais le seuil n'est pas effacé.

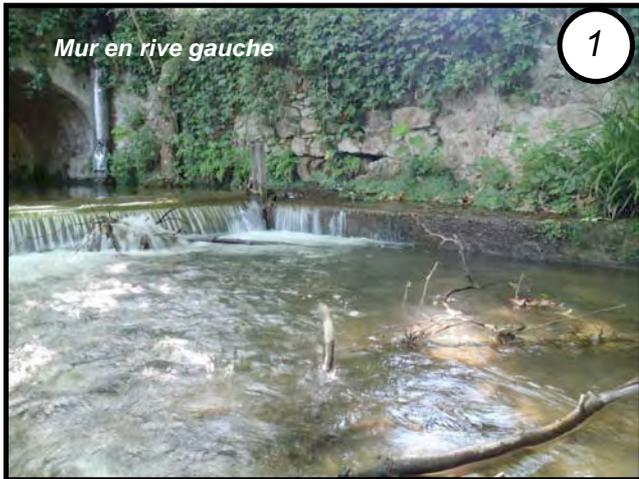
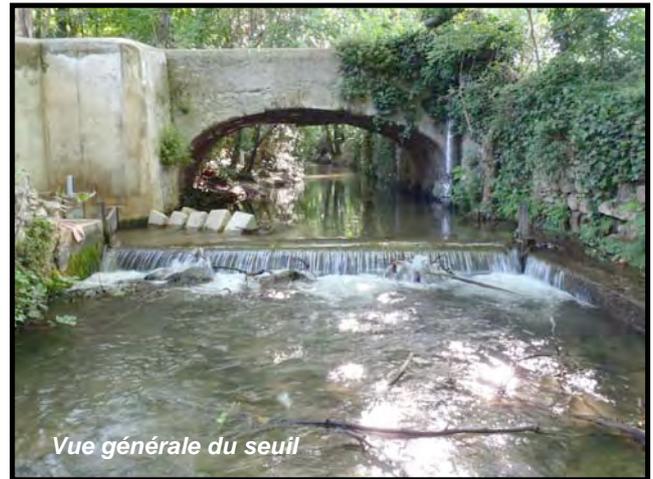
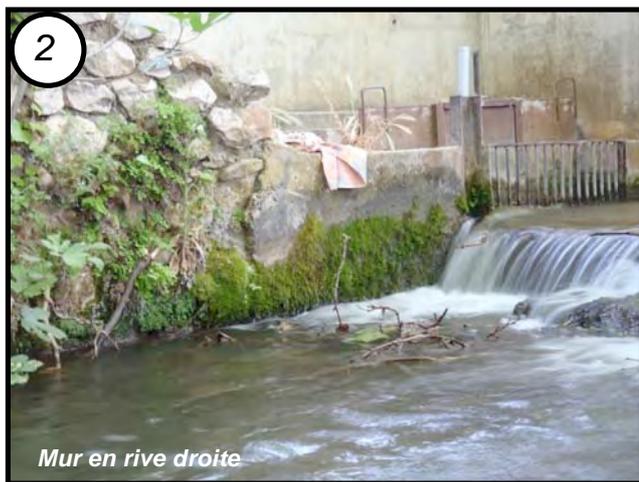
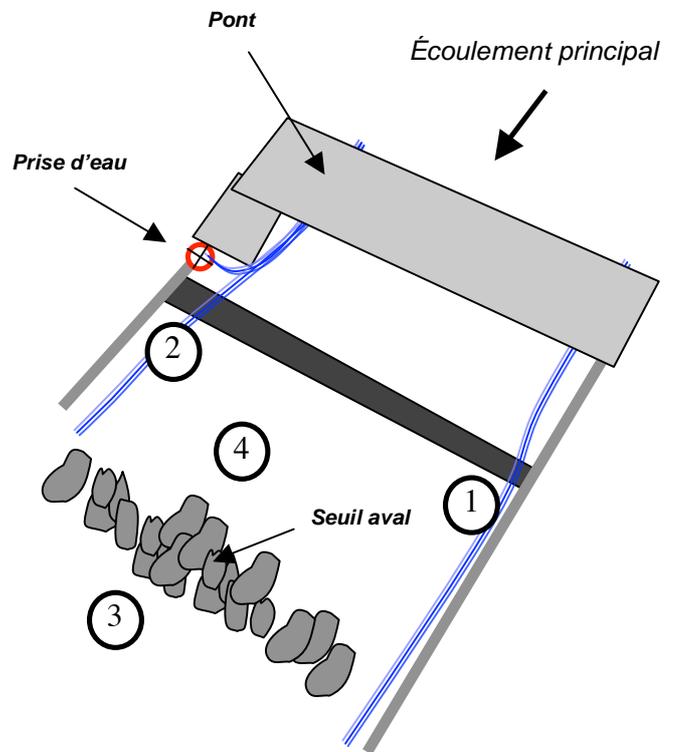
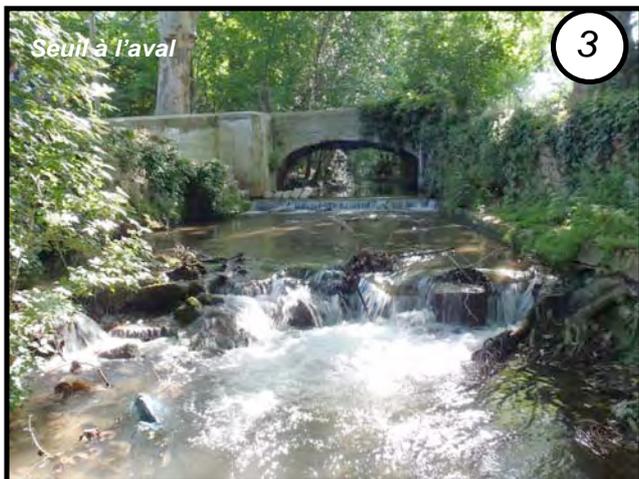
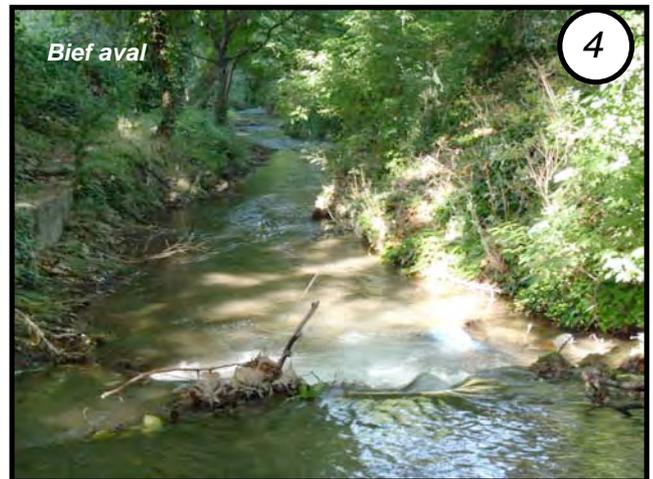
S8 Cadière 8 km* : seuils de la prise d'eau Tuilière

Un seuil rustique constitué d'enrochements libres se trouve à l'aval immédiat.

Le pré-seuil présent à l'aval ne pose pas de problèmes pour le passage des anguilles (les enrochements libres offrent des zones de repos aux anguilles et ralentissent les écoulements).

La note attribuée à ce seuil est par conséquent 2/5 (franchissable avec risque de blocage en conditions hydroclimatiques limitantes). La note suggérée par la grille ONEMA est légèrement inférieure, mais il subsiste un risque d'impact important en conditions de basses eaux.

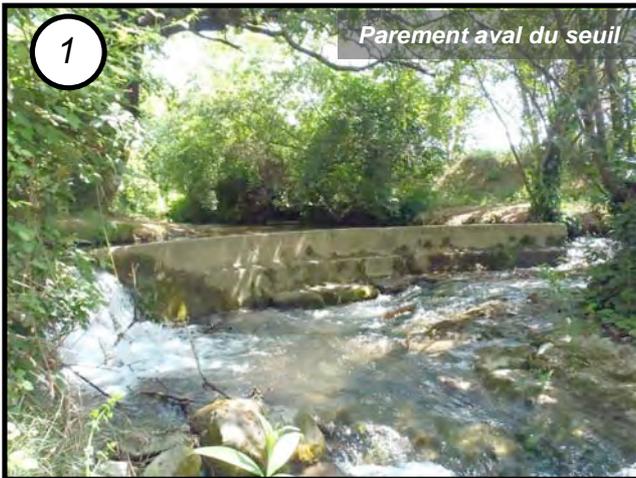
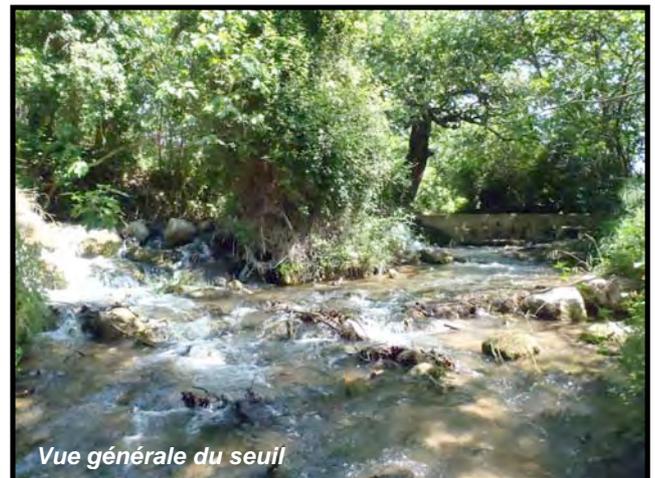
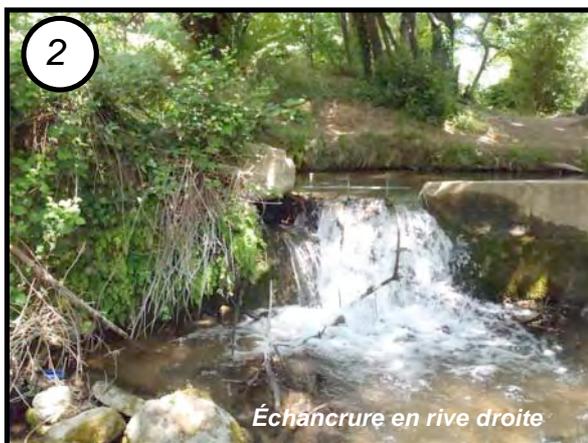
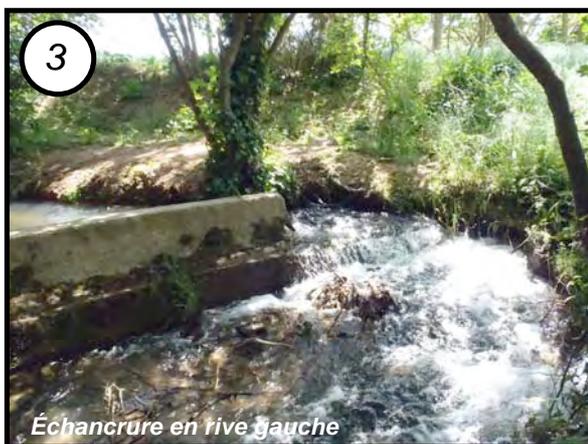
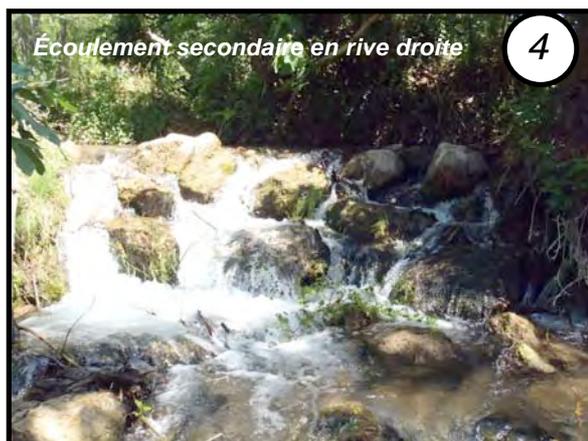
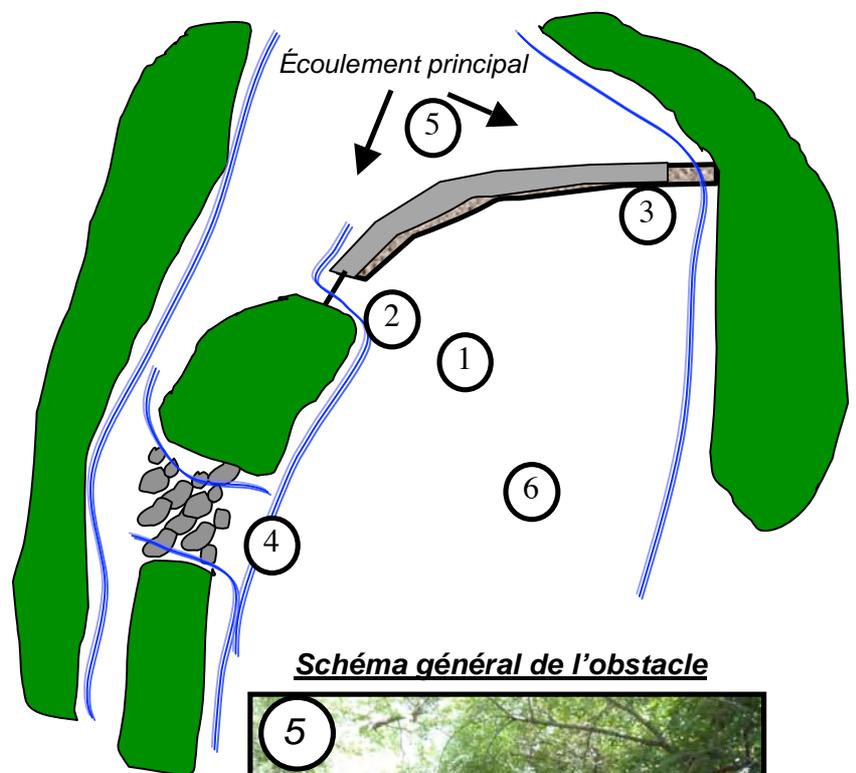
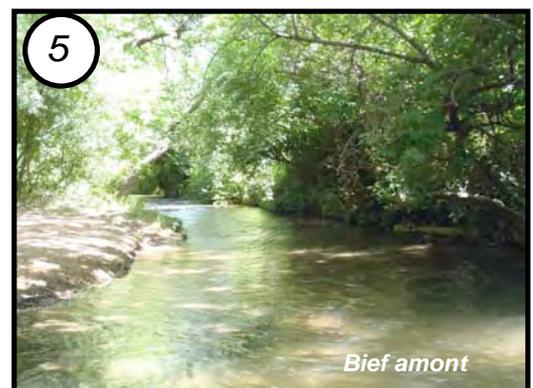
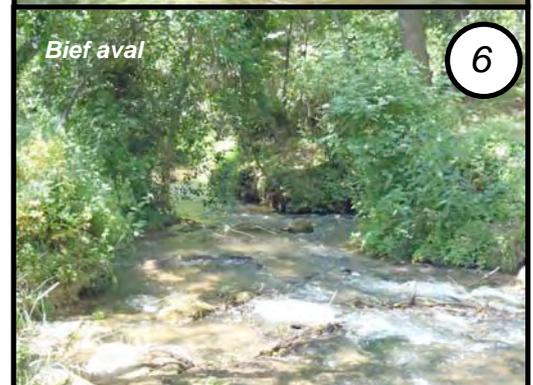
Ainsi, la note attribuée à ce seuil est 2/5 (franchissable avec risque de retard). La note obtenue avec la grille ONEMA est identique.

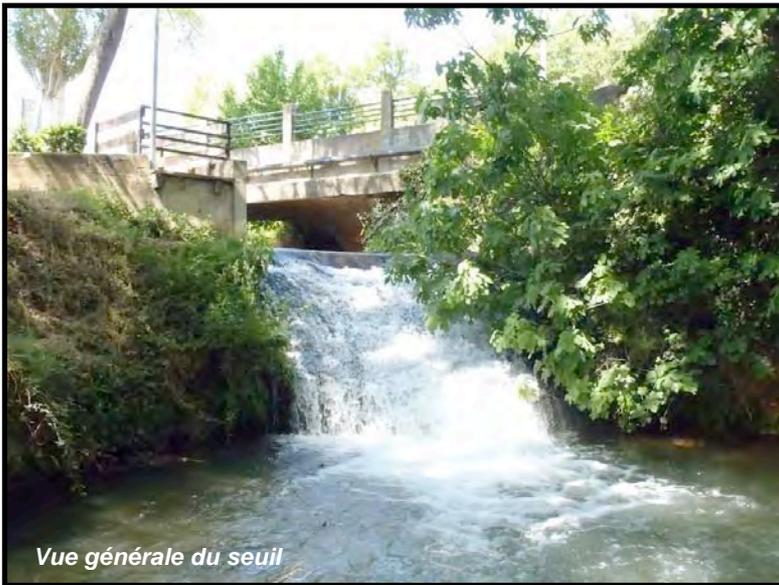
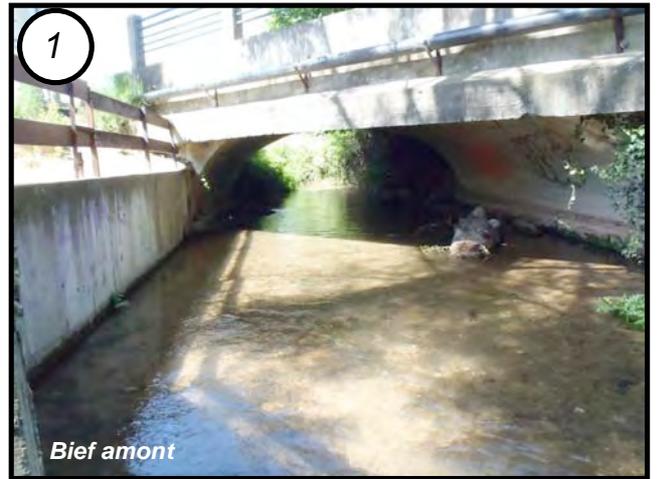
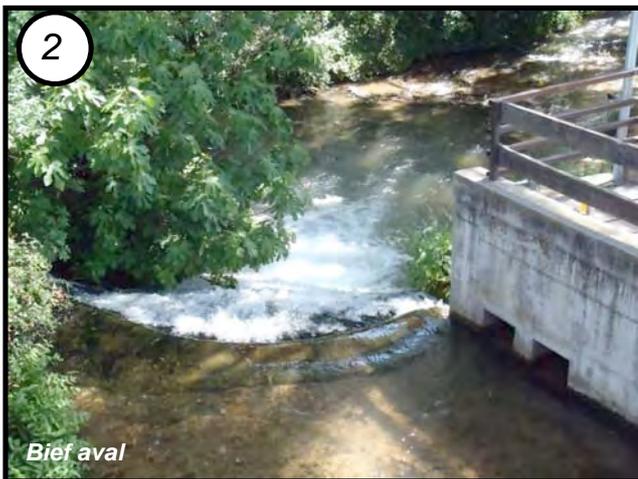
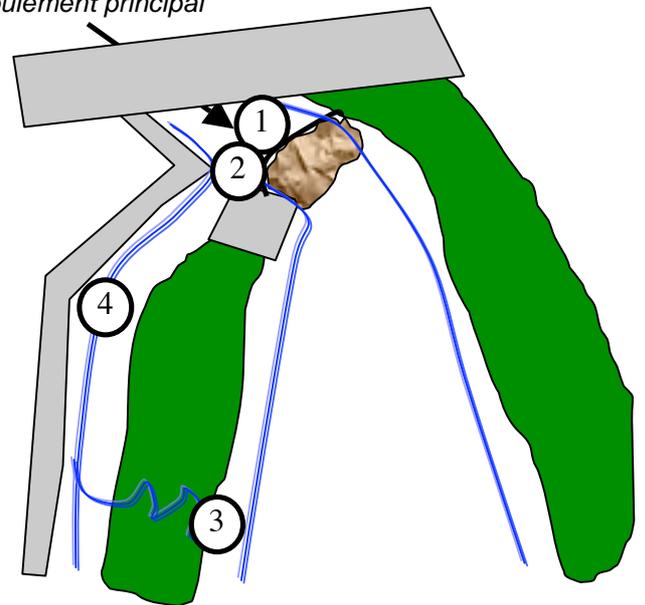
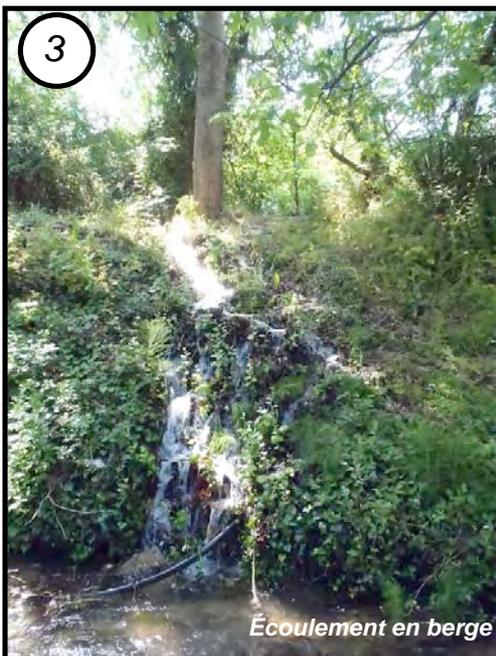
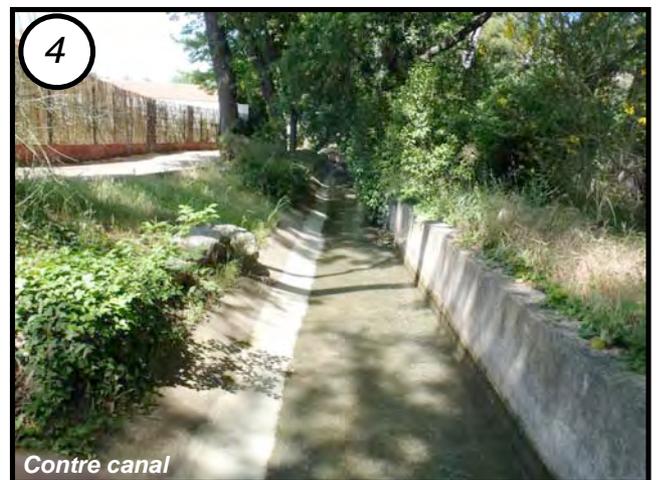
La hauteur imposante du seuil et le profil de son parement aval ne permettent à aucune anguille de rejoindre le bief amont et ce quelles que soient les conditions hydroclimatiques.

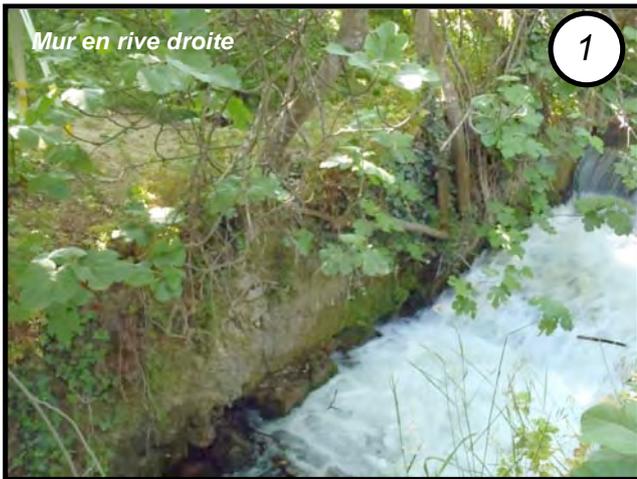
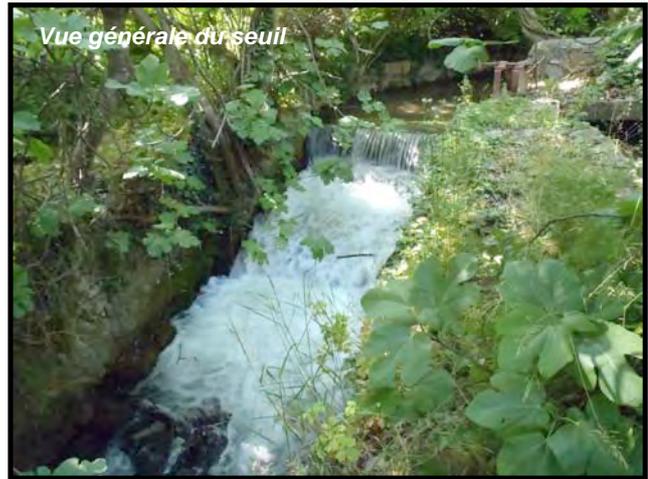
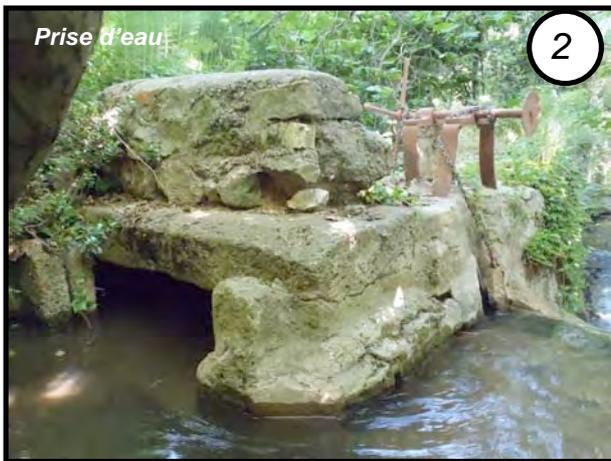
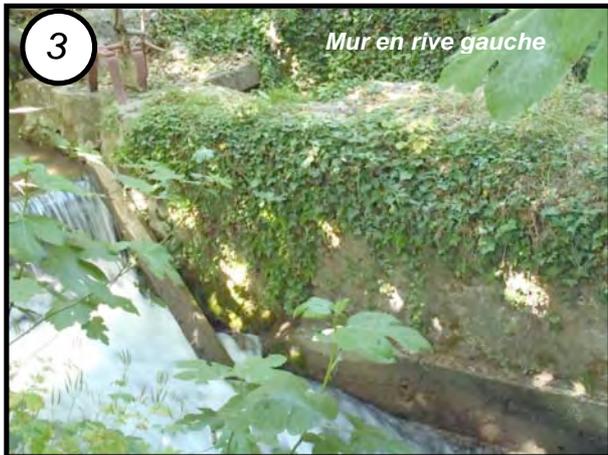
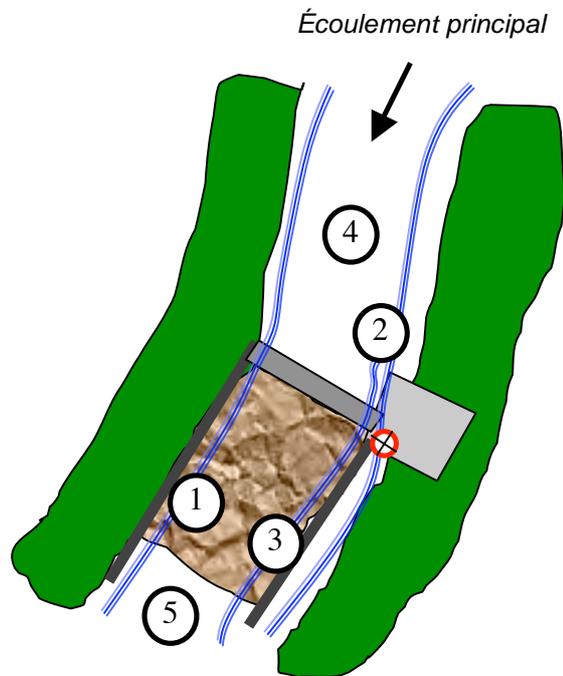
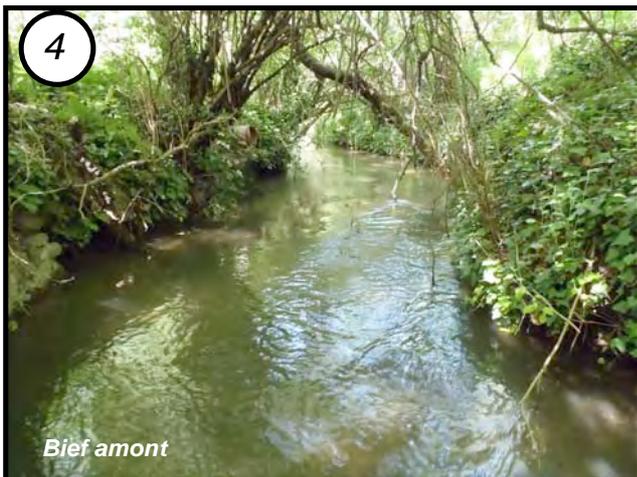
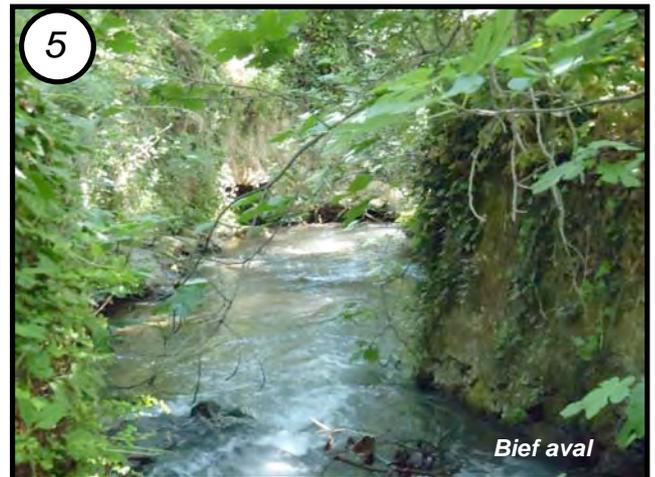
S11 Cadière 10,1 km* : seuil prise du moulin

4 / 5

La configuration du seuil ne permet pas le passage des anguilles dans le sens de la montaison (hauteur importante, parement aval vertical, seuil très étroit accélérant les écoulements) et ce quelles que soient les conditions (basses eaux comme hautes eaux). Seul un événement exceptionnel (crue très importante engendrant la submersion du seuil) permettrait aux anguilles de rejoindre le bief amont.

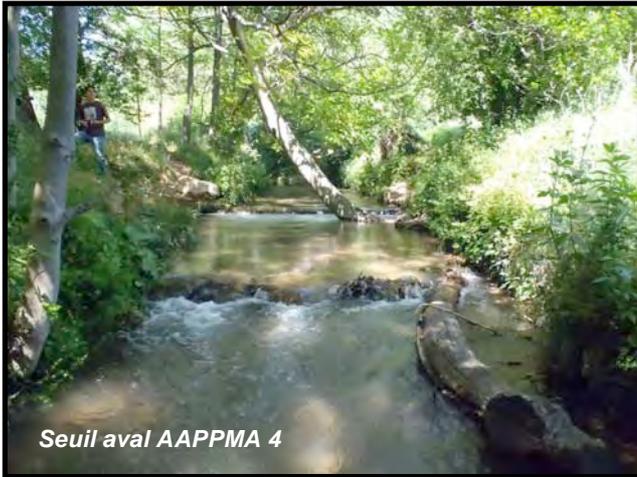
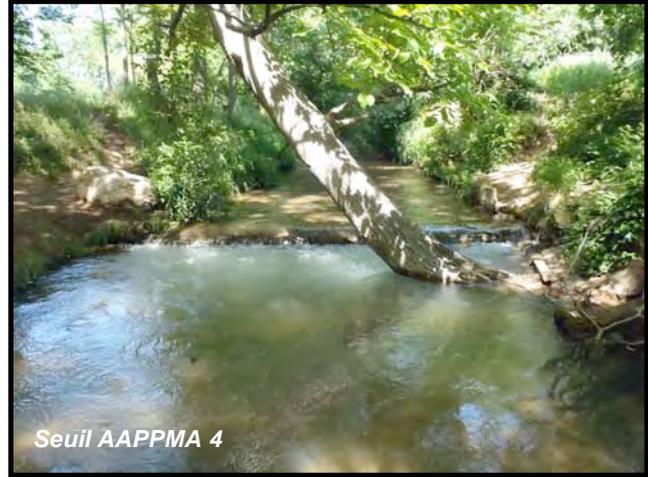
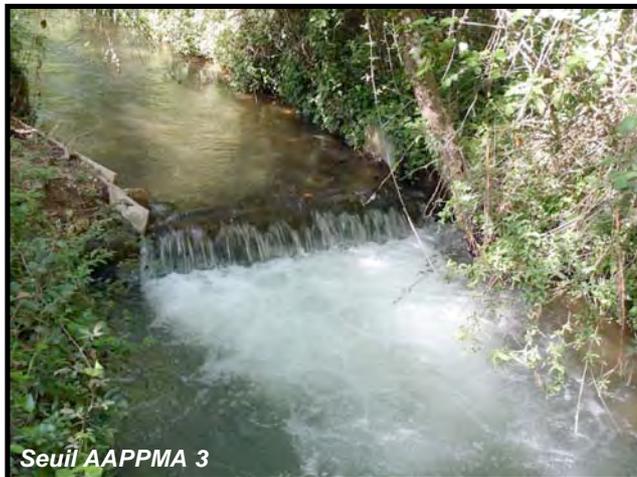
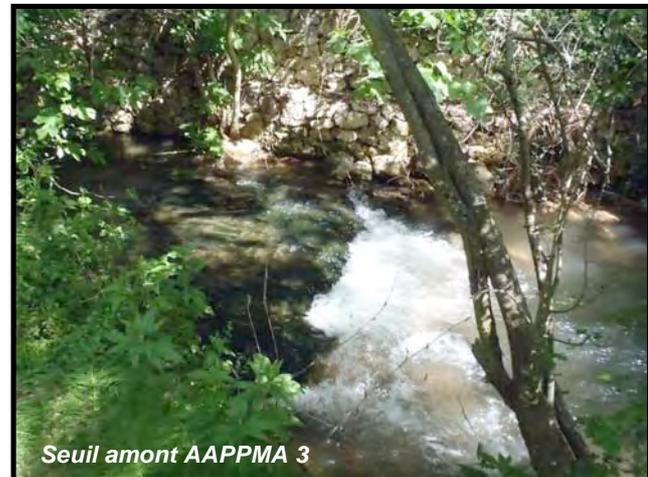
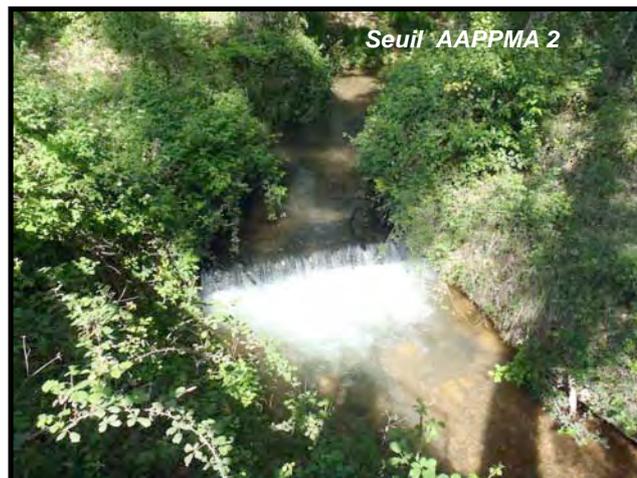
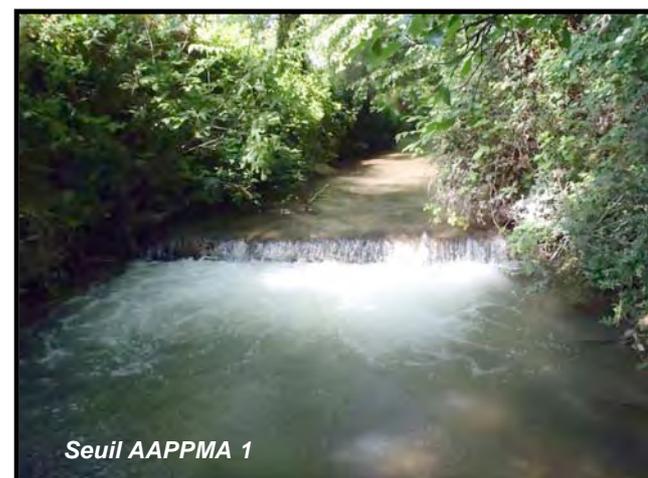
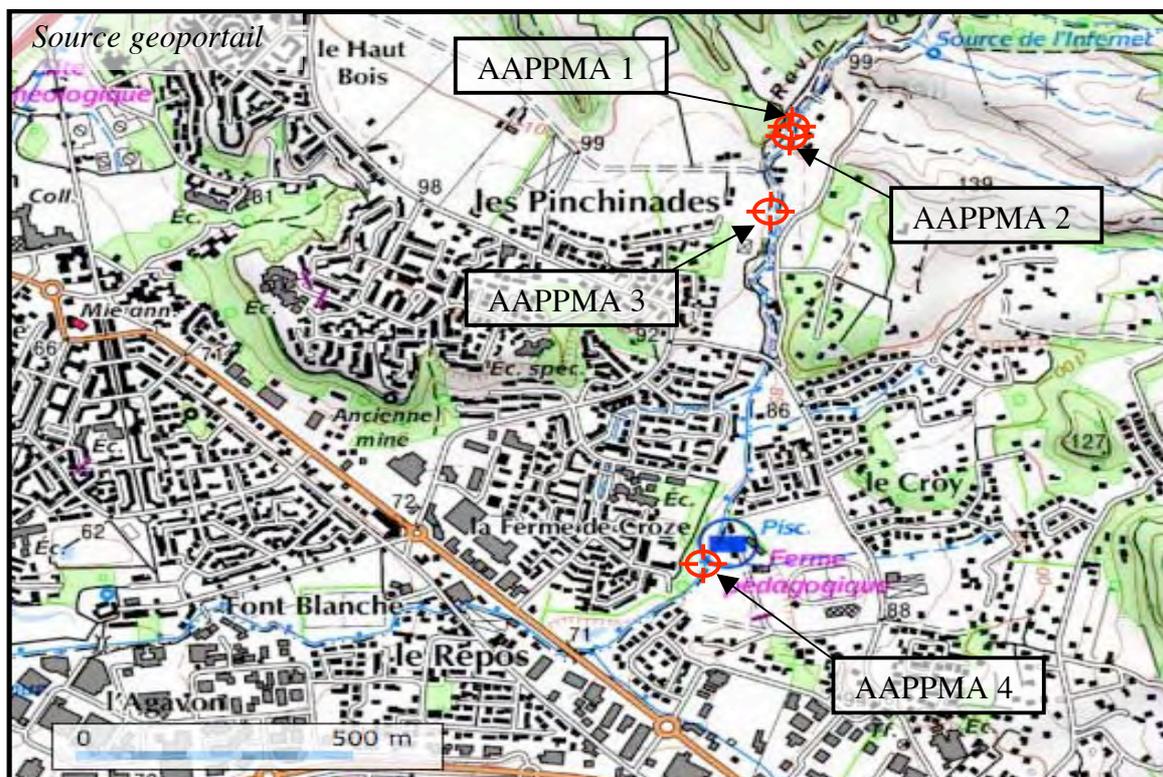
Cadière 9,3 à 10,4 km* : seuils AAPPMA 4 à 1

Nom de l'obstacle	Coordonnées		Dénivelé	Eléments de franchissabilité	Note de franchissabilité
	X (m)	Y (m)			
Seuil AAPPMA n° 4	839765	1828869	0,15 m	passage sans difficulté sur l'ensemble du seuil	1/5
Seuil AAPPMA n° 3	839871	1829676	0,35 m	dénivelé + verticalité pouvant induire du retard en basses eaux	2/5
Seuil amont AAPPMA 3	839871	1829676	< 0,2 m	passage sans difficulté sur l'ensemble du seuil	1/5
Seuil AAPPMA n° 2	839907	1829864	0,35 m	dénivelé + verticalité pouvant induire du retard en basses eaux	2/5
Seuil AAPPMA n° 1	839907	1829895	0,25 m	dénivelé peu important, passage possible sur les côtés	1/5

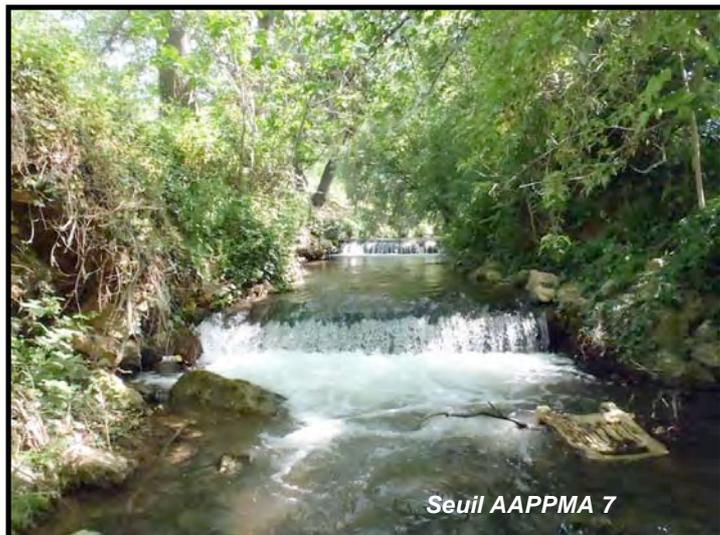
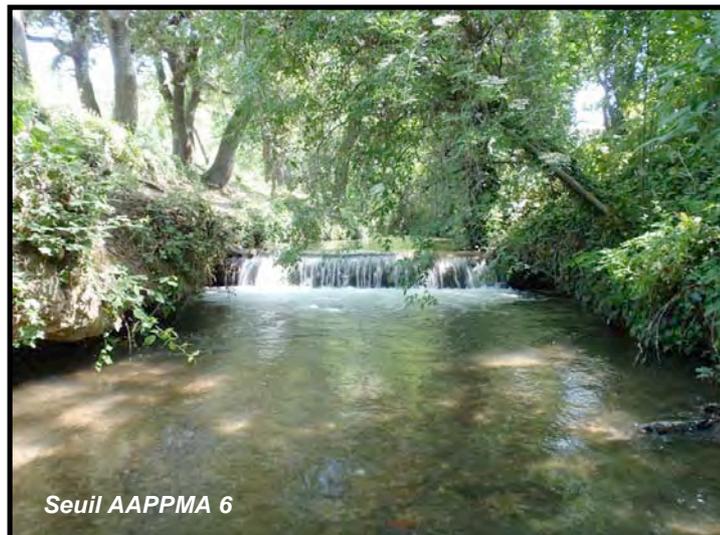
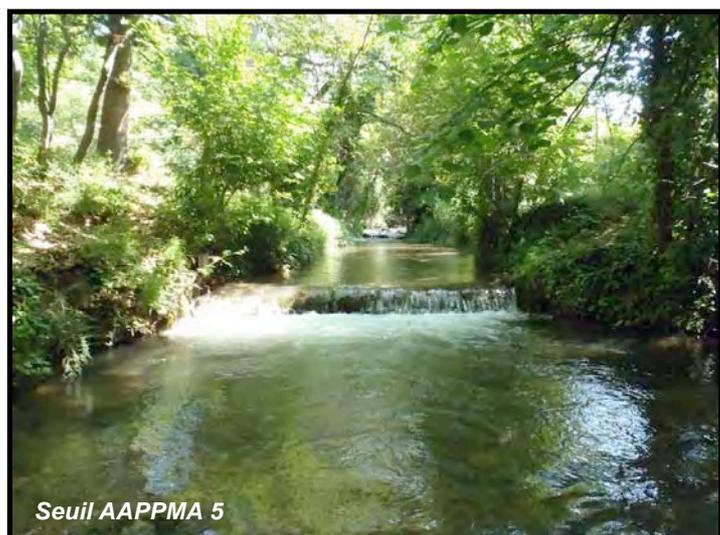
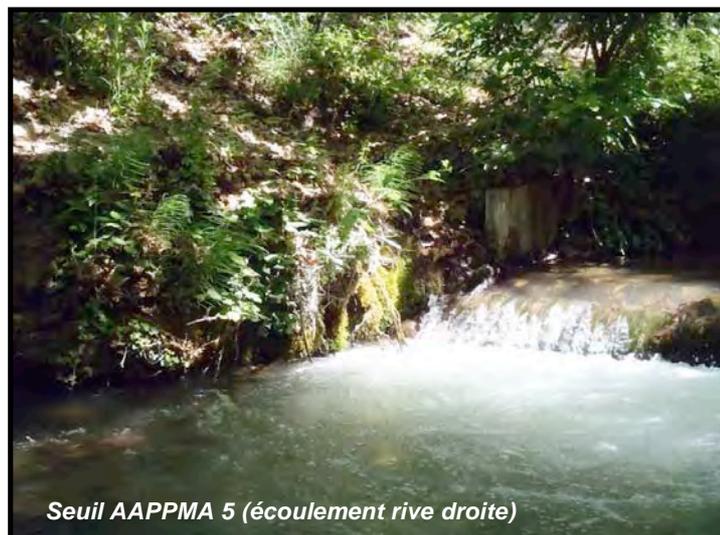
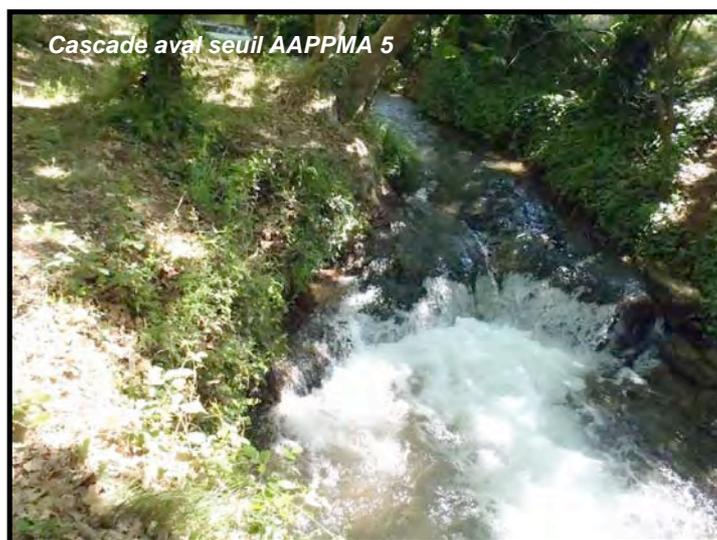
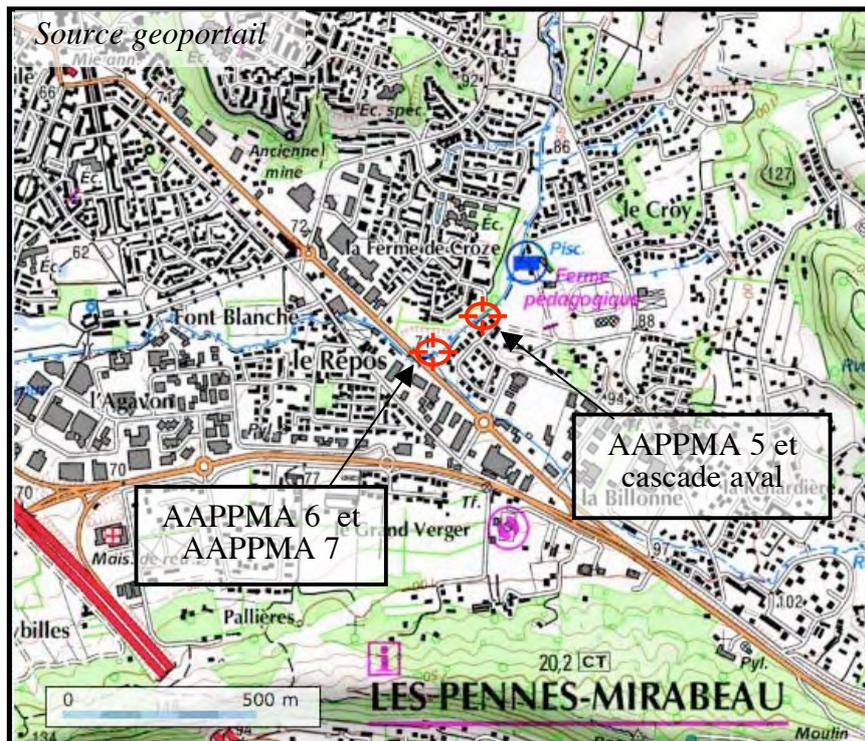
Cadière 9,1 à 9,2 km* : seuils AAPPMA 7 à 5

Nom de l'obstacle	Coordonnées		Dénivelé	Eléments de franchissabilité	Note de franchissabilité
	X (m)	Y (m)			
Seuil AAPPMA n° 7	839614	1828708	0,55 m	dénivelé + verticalité pouvant induire du retard en basses eaux	2/5
Seuil AAPPMA n° 6	839614	1828708	0,5 m	dénivelé + verticalité pouvant induire du retard en basses eaux	2/5
Seuil AAPPMA n° 5	839679	1828772	0,3 m	dénivelé peu important, passage possible sur les côtés	1/5
Cascade aval AAPPMA 5	839679	1828772	< 0,3 m	passage sans difficulté sur l'ensemble du seuil	1/5

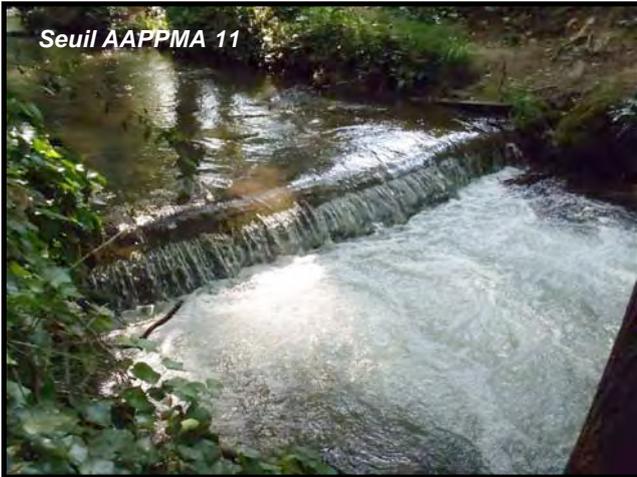
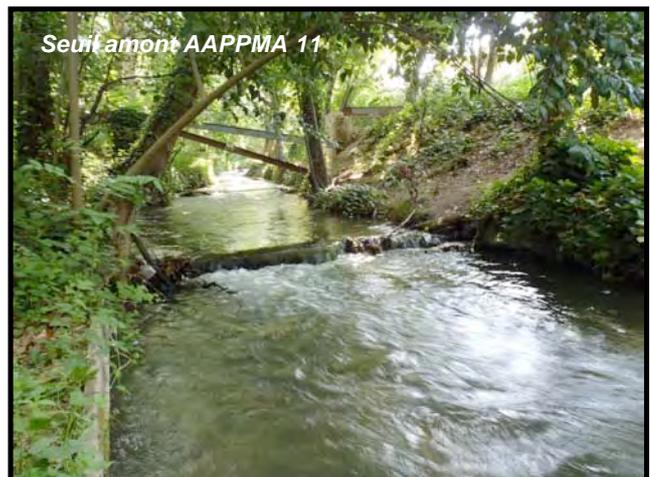
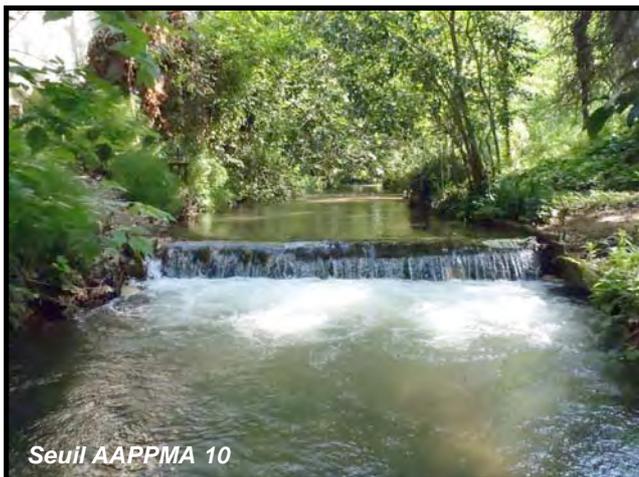
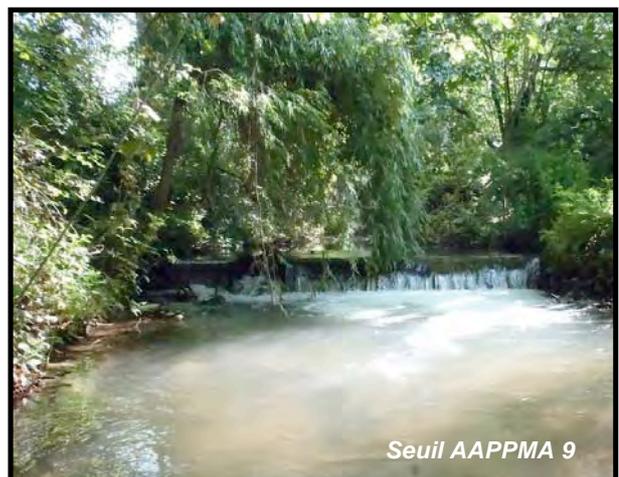
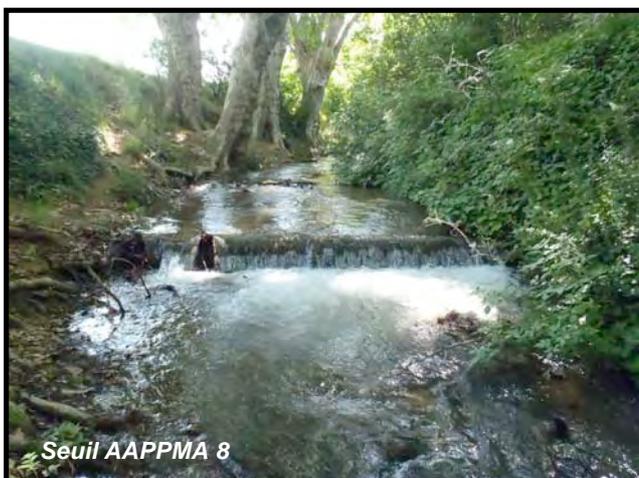
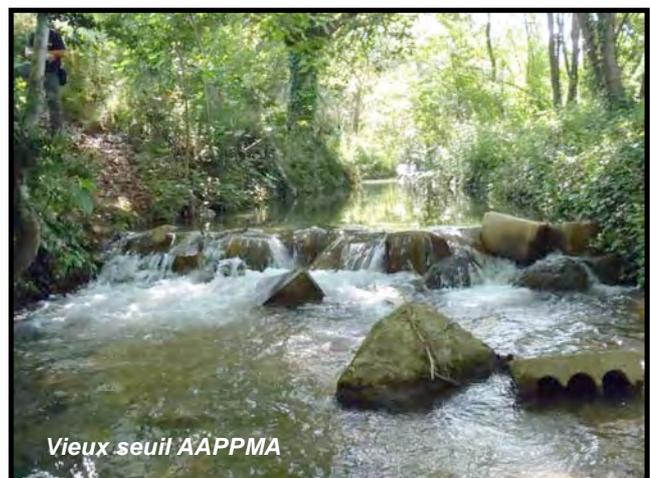
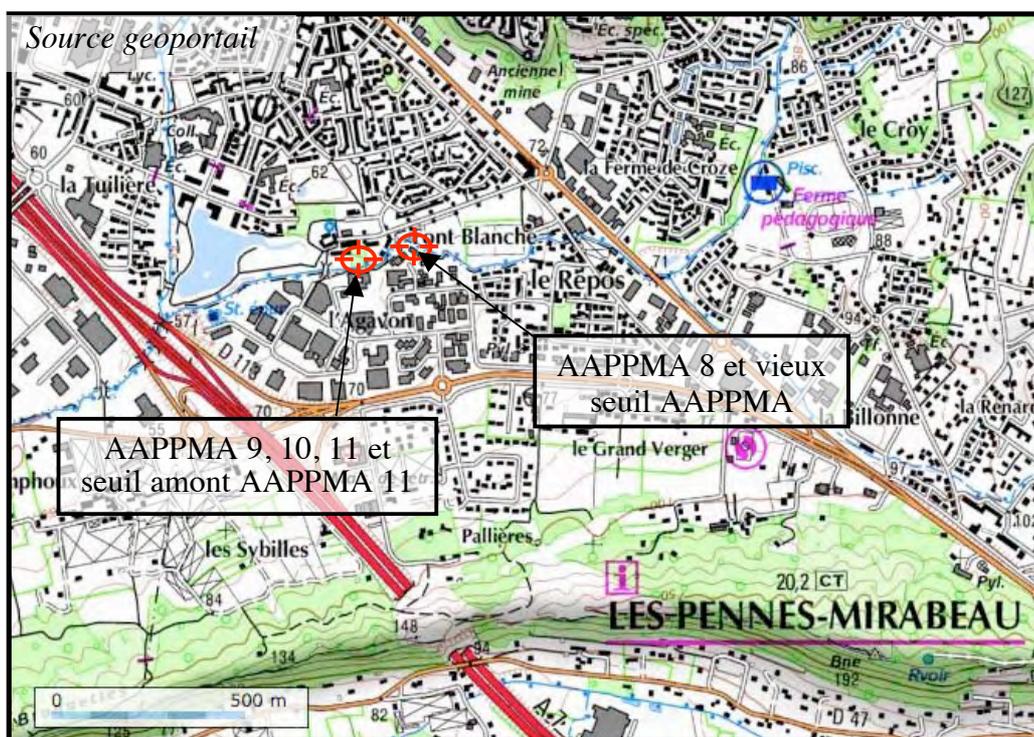
Cadière 8 à 8,3 km* : seuils AAPPMA 11 à 8

Nom de l'obstacle	Coordonnées		Dénivelé	Eléments de franchissabilité	Note de franchissabilité
	X (m)	Y (m)			
Seuil amont AAPPMA 11	838701	1828651	<0,3 m	passage sans difficulté sur l'ensemble du seuil	1/5
Seuil AAPPMA n° 11	838701	1828651	0,25 m	dénivelé peu important, passage possible sur les côtés	1/5
Seuil AAPPMA n° 10	838790	1828671	0,35 m	dénivelé peu important, passage possible sur les côtés	1/5
Seuil AAPPMA n° 9	838803	1828677	0,3 m	dénivelé peu important, passage possible sur les côtés	1/5
vieux seuil AAPPMA	838891	1828712	0,35 m	dénivelé peu important, passage possible sur les côtés	1/5
Seuil AAPPMA n° 8	838848	1828719	0,3 m	dénivelé peu important, passage possible sur les côtés	1/5

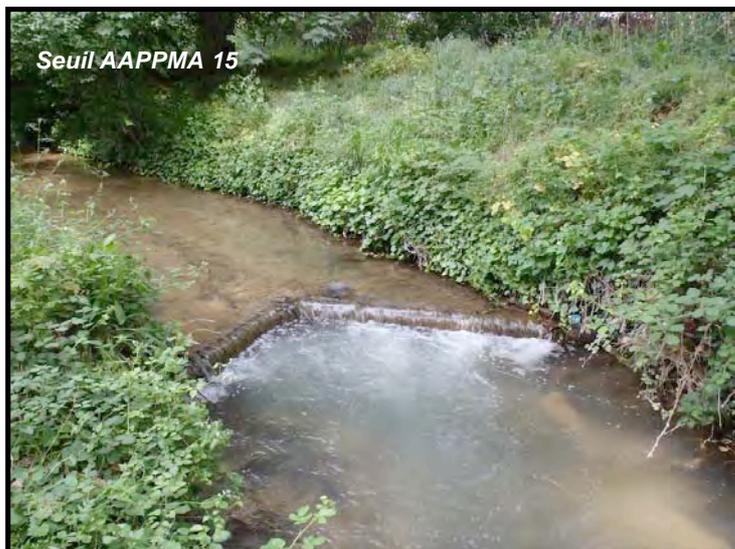
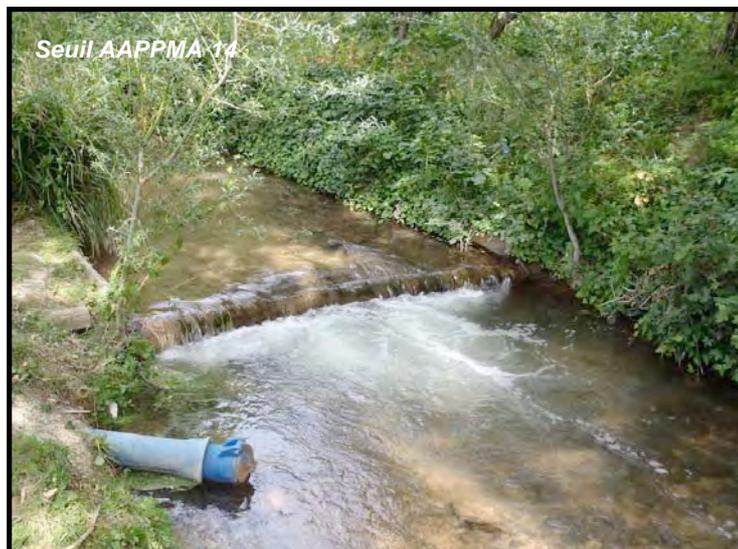
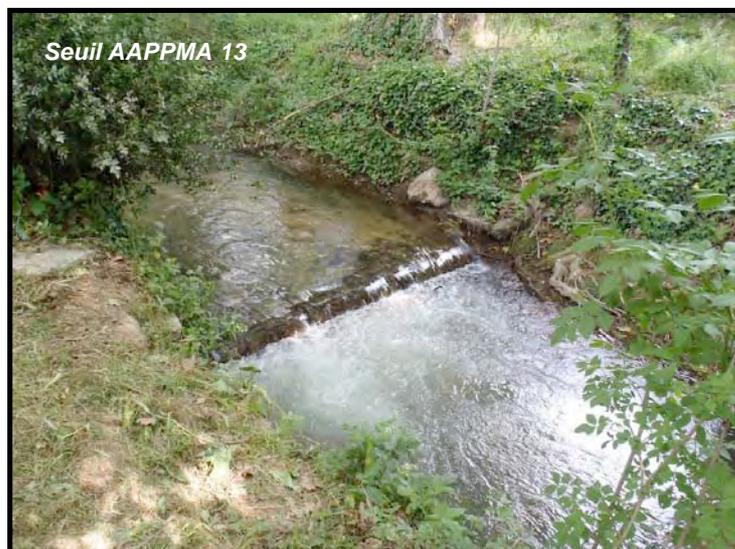
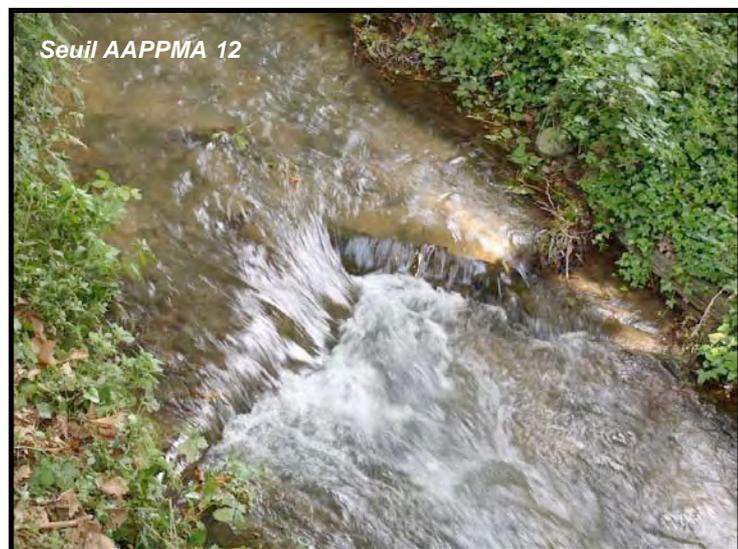
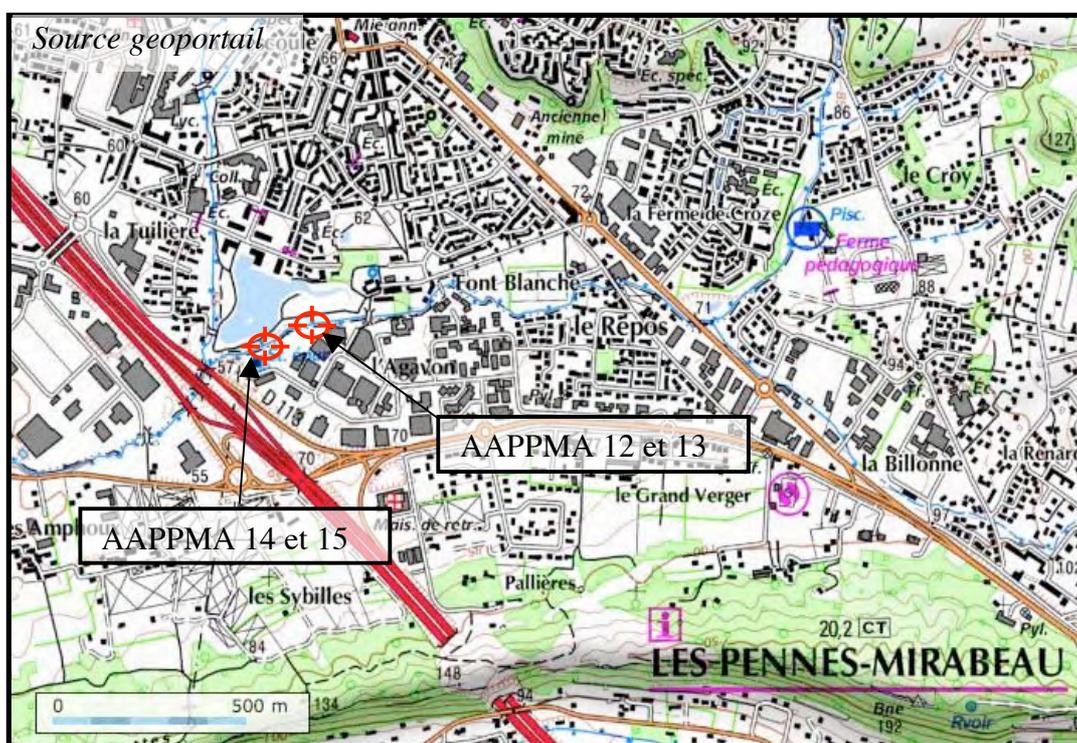
Cadière 7,6 à 7,8 km* : seuils AAPPMA 15 à 12

Nom de l'obstacle	Coordonnées		Dénivelé	Eléments de franchissabilité	Note de franchissabilité
	X (m)	Y (m)			
Seuil AAPPMA n° 15	838358	1828566	<0,2 m	passage sans difficulté sur l'ensemble du seuil	1/5
Seuil AAPPMA n° 14	838378	1828597	0,25 m	passage sans difficulté sur l'ensemble du seuil	1/5
Seuils AAPPMA n° 13	838483	1828619	0,2 m	passage sans difficulté sur l'ensemble du seuil	1/5
Seuil AAPPMA n° 12	838483	1828619	<0,2 m	passage sans difficulté sur l'ensemble du seuil	1/5

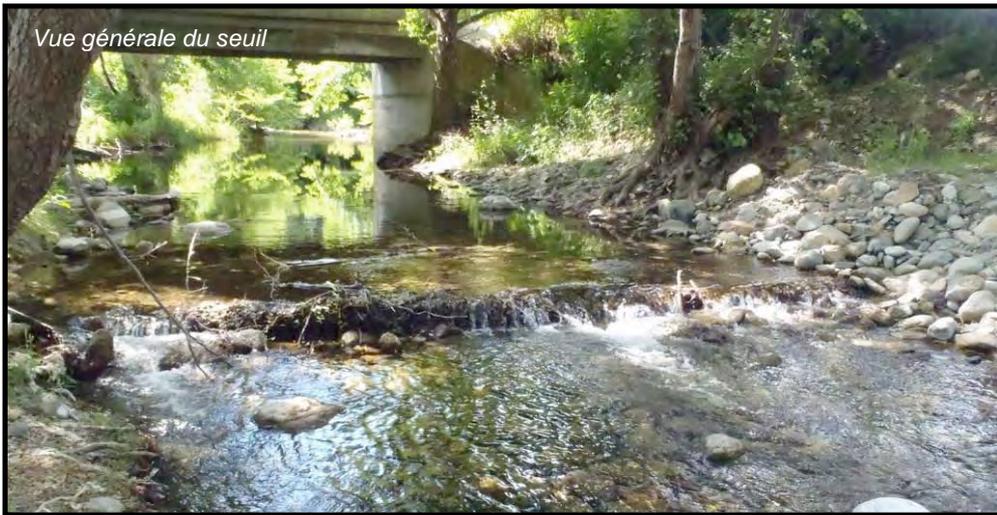
S1 Aliso 4,9 km : Gué Cavallari

La hauteur de l'obstacle ainsi que ses autres caractéristiques physiques ne posent pas de problèmes pour la migration des anguilles. En effet, bien que la marche soit verticale, cette dernière est effacée sur la partie rive gauche de l'obstacle et le parement aval est rugueux. De plus, les berges en rive droite comme en rive gauche sont favorables au contournement du seuil.

Ainsi, quelles que soient les conditions hydroclimatiques, les anguilles peuvent poursuivre leur migration de montaison sans difficulté. La note ONEMA négative témoigne de l'absence d'impact de l'ouvrage. La note attribuée est toutefois 1/5 car le seuil est encore existant...
