ÉTUDE DES CONDITIONS DE MIGRATION ANADROME DE L'ANGUILLE SUR LES FLEUVES CÔTIERS MÉDITERRANÉENS : TECH, TÊT, AGLY, CADIÈRE ET CÔTIERS CORSES

2011 - N°11/15 (ANNEXES)

**Campagne d'études 2011
(Tech, Têt, Agly, Cadière et côtiers corses)**

Rapport annexes

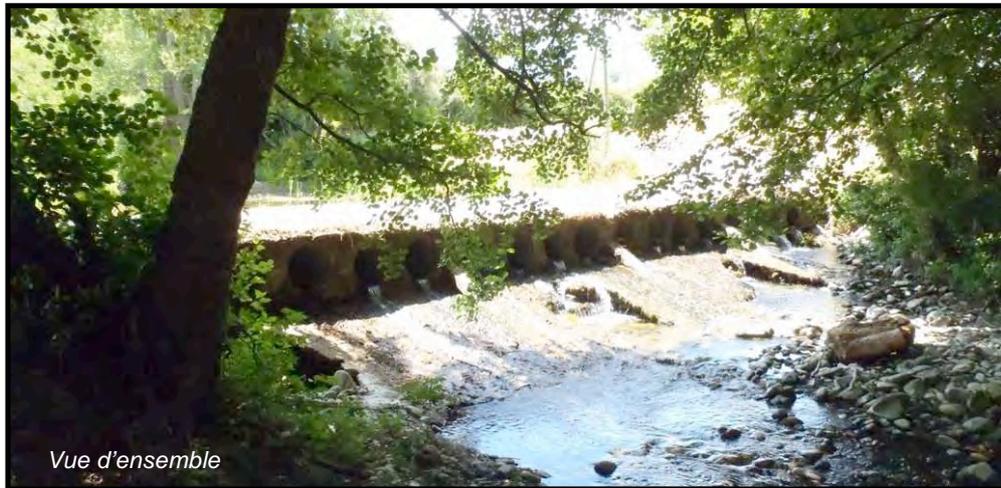
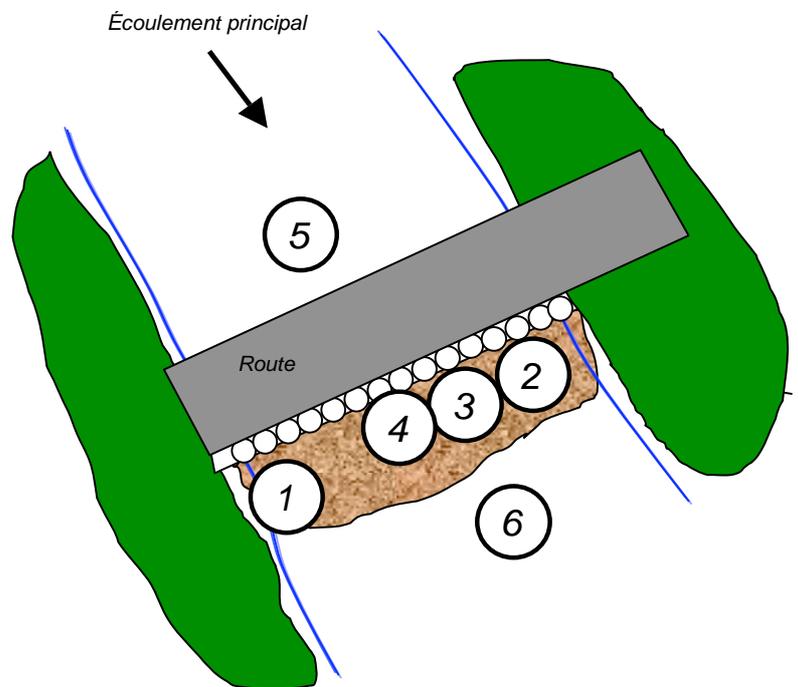
Schéma général de l'obstacle

Ce seuil est quasiment effacé et ne pose pas de difficultés de passage pour les anguilles quelles que soient leur taille et quelles que soient les conditions hydroclimatiques. Toutes ses caractéristiques sont en effet favorables pour la remontée des anguilles (très faible hauteur de chute, parement aval rugueux, possibilités de contournement par les berges en rive droite comme en rive gauche...).

Toutefois, l'obstacle est toujours existant sur la rivière. La note d'expertise qui lui est attribuée est donc 1/5 (ce qui correspond avec la note préconisée par la grille d'aide à la notation).

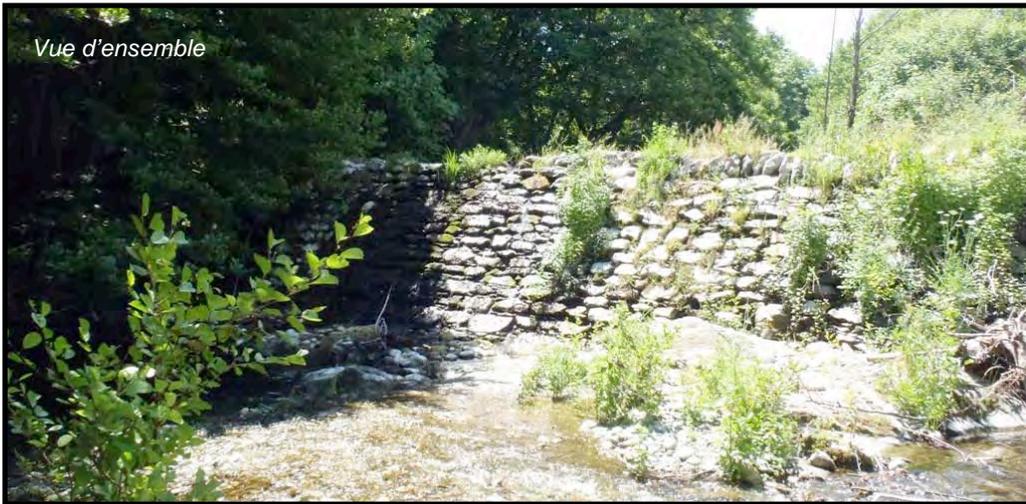
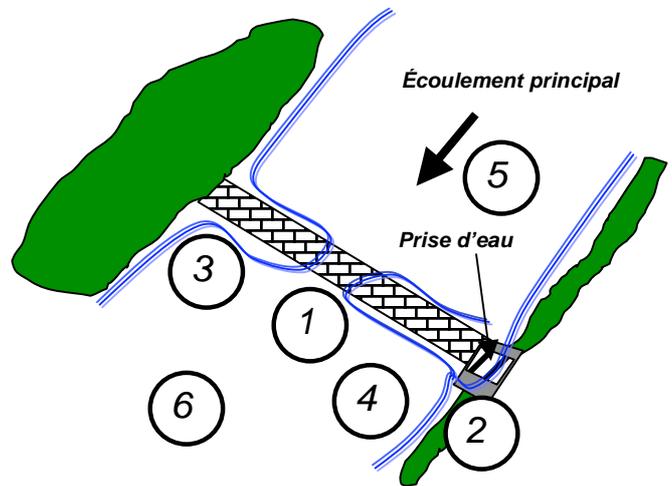
Schéma général de l'obstacle

Les anguilles qui se présentent au pied de l'obstacle doivent tout d'abord franchir la partie aval bétonnée. Son inclinaison et sa rugosité moyennes permettent à la majorité des individus migrants d'accéder à l'entrée des buses à condition que les écoulements le permettent. La partie busée est lisse et son franchissement dépend donc de la configuration des écoulements qui se trouvent à l'intérieur.

En période de hautes eaux, les écoulements centraux (buses + partie bétonnée aval) sont fréquemment rédhitoires pour le passage des anguilles. Ce dernier reste possible au niveau des extrémités de l'ouvrage mais il est difficile la majorité du temps en raison des vitesses d'écoulement dans les buses.

Ainsi, la note attribuée à cet obstacle est 2/5 (franchissable avec risque d'impact en conditions de hautes eaux). Cette note est cohérente avec la grille ONEMA qui est légèrement supérieure cependant, mais le grand nombre de buses et la largeur importante du seuil font que les possibilités de passage sont fréquentes dans l'année.

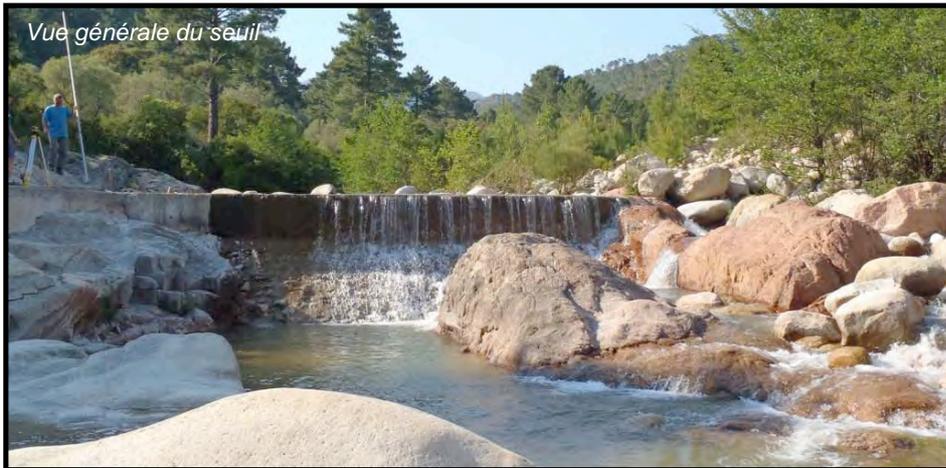
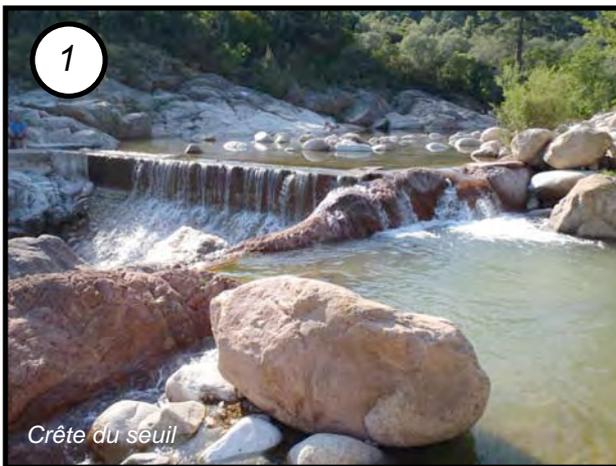
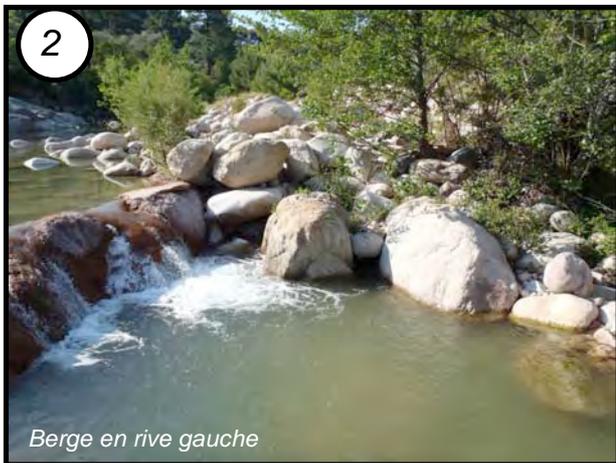
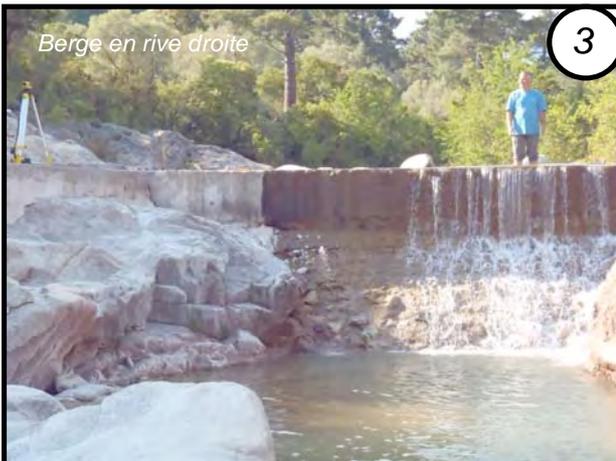
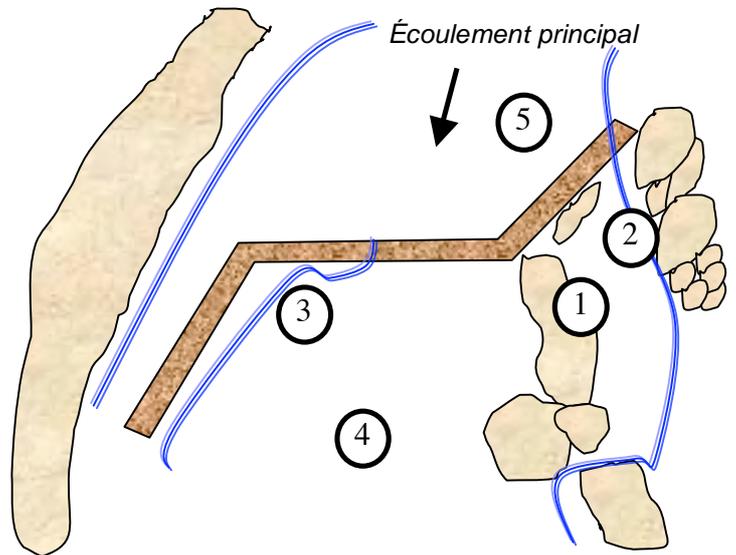
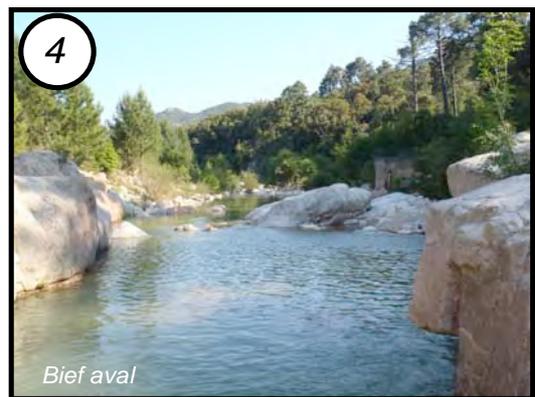
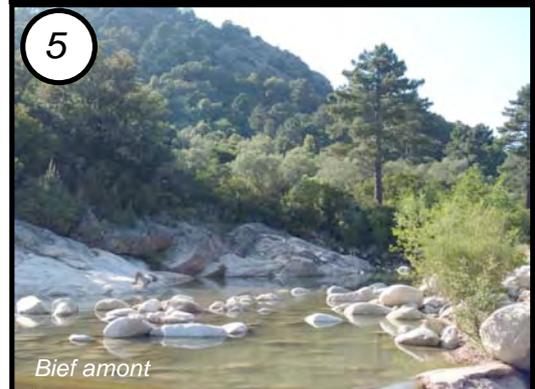
S1 Cavo 9,1 km : Prise d'eau de Tagliu Rossu

3 / 5

Cet obstacle a une hauteur de chute très importante et présente un parement aval rédhibitoire pour la montaison des anguilles (vertical et très peu de rugosité). Les enrochements constituant la berge en rive gauche peuvent offrir des voies de passage à condition que des écoulements y soient présents.

La note proposée par la grille ONEMA tend à considérer le passage comme exceptionnel au niveau de cet obstacle, néanmoins, les possibilités de passage sur la partie rive gauche (blocs et enrochements) font que le franchissement est possible bien que limité. La note attribuée à ce seuil est donc 3/5 (difficilement franchissable, impact important quelles que soient les conditions hydroclimatiques).

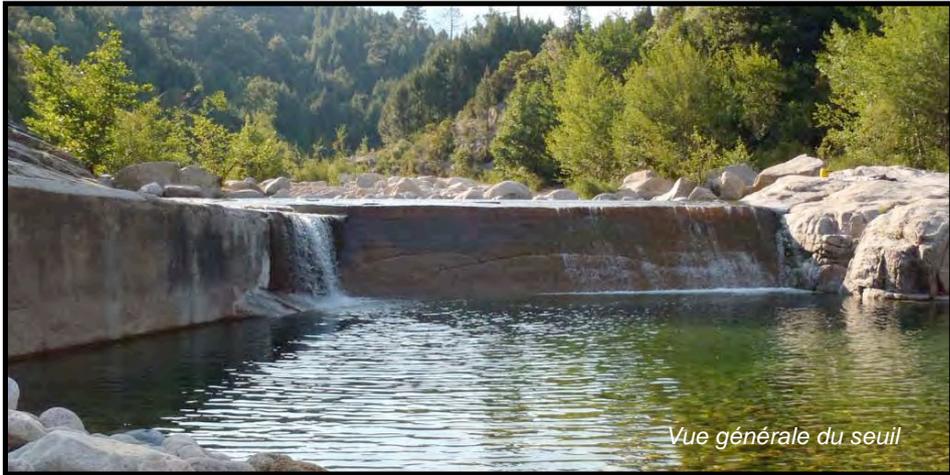
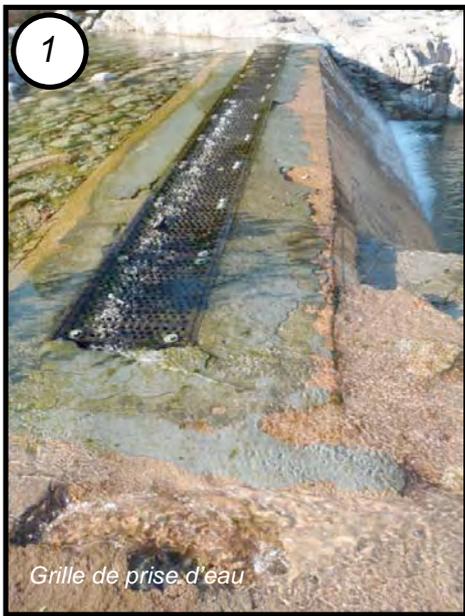
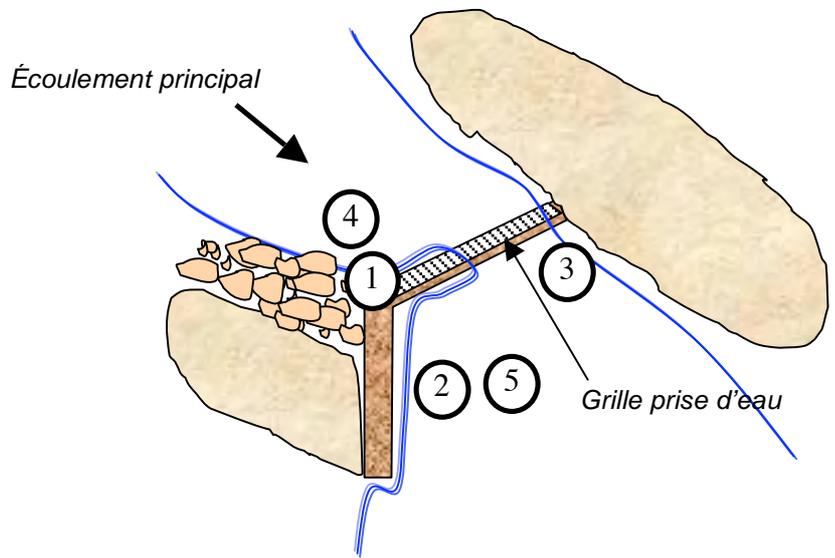
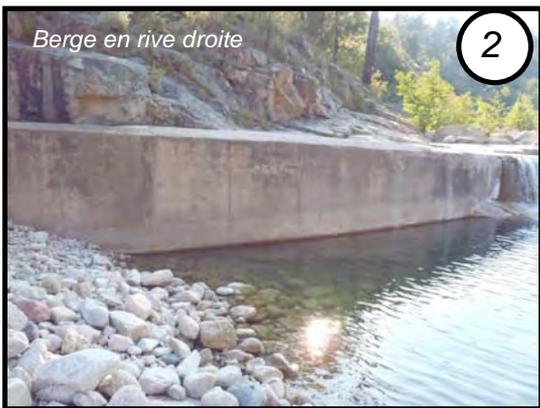
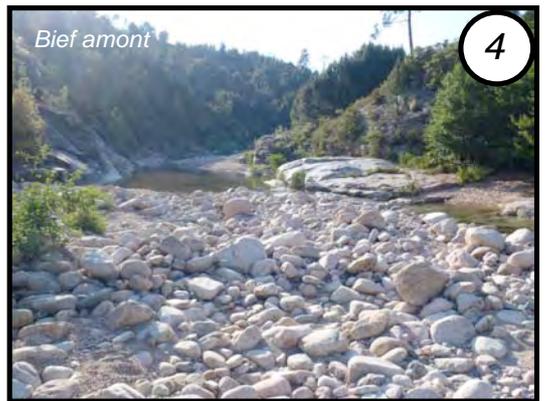
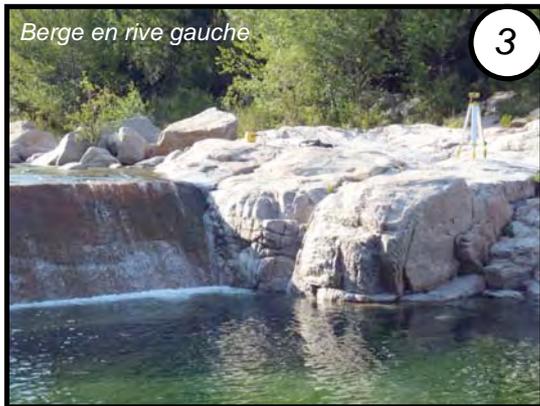
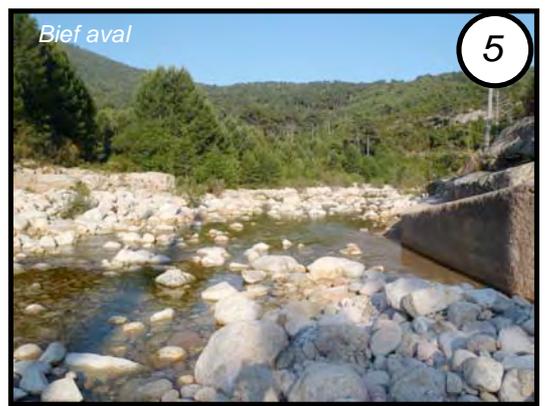
S2 Cavo 12,8 km : Prise d'eau du pont de Marion

4 / 5

Les anguilles qui se présentent au pied de cet obstacle majeur ne peuvent pas accéder au bief amont et ce quelles que soient les conditions hydroclimatiques. Seul un événement hydrologique exceptionnel (crue importante) est susceptible de créer des voies potentielles de passage sur la berge en rive gauche.

La note attribuée à cet obstacle est donc 4/5 (très difficilement franchissable, passage considéré exceptionnel). Elle est en cohérence avec la note préconisée par la grille ONEMA.

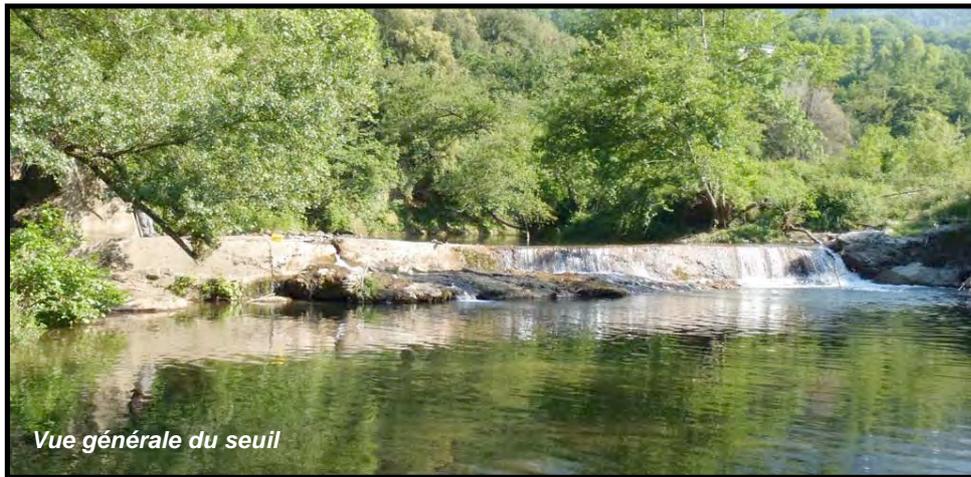
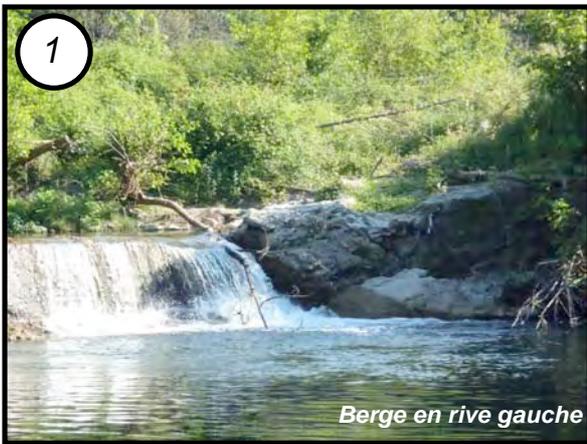
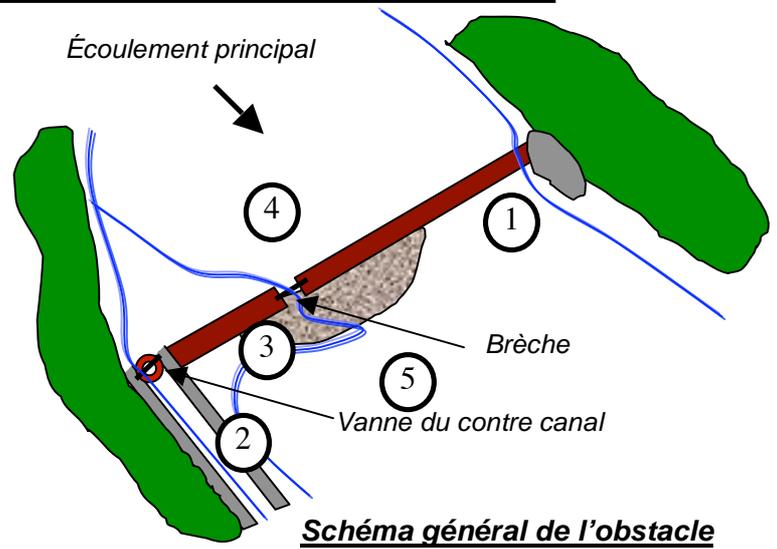
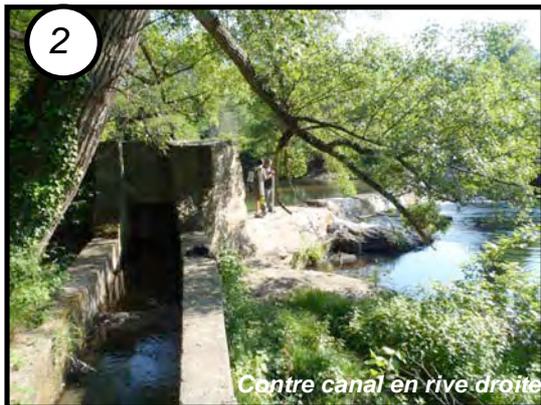
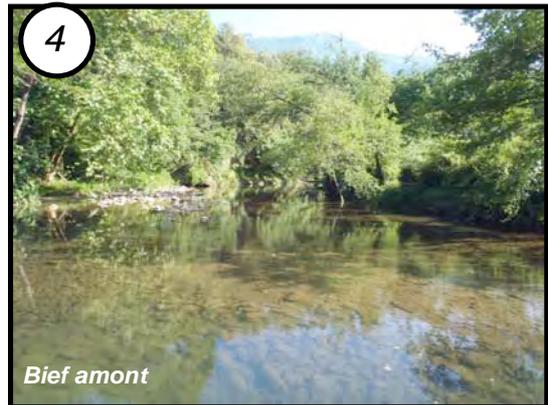
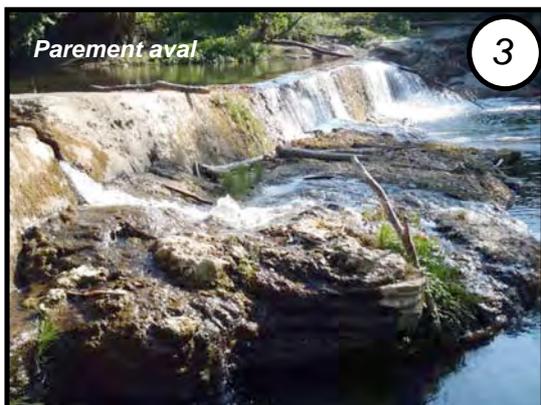
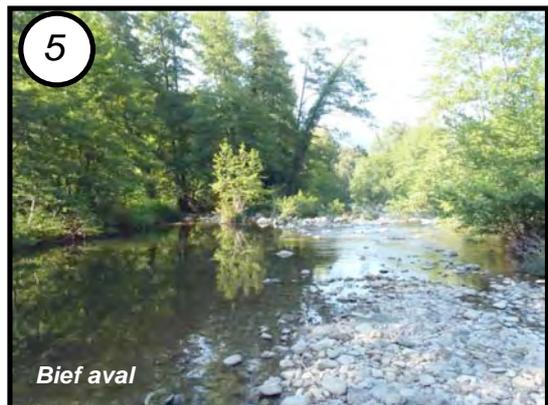
Code ROE: ROE51065

Ainsi, la note de cet obstacle est 3/5 (difficilement franchissable, impact important quelles que soient les conditions hydroclimatiques). La note obtenue avec la grille ONEMA est légèrement supérieure, mais le passage de petits individus à cet endroit n'est pas considéré exceptionnel.

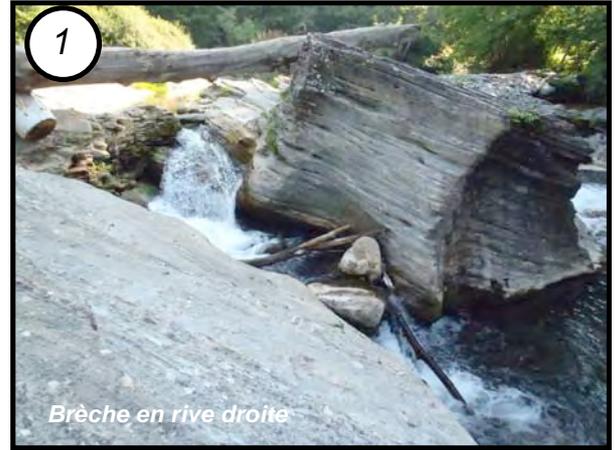
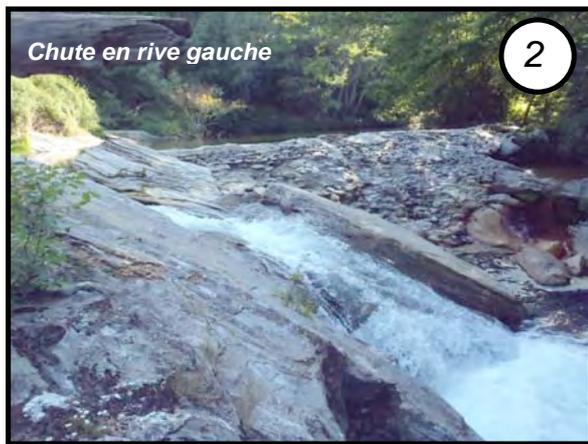
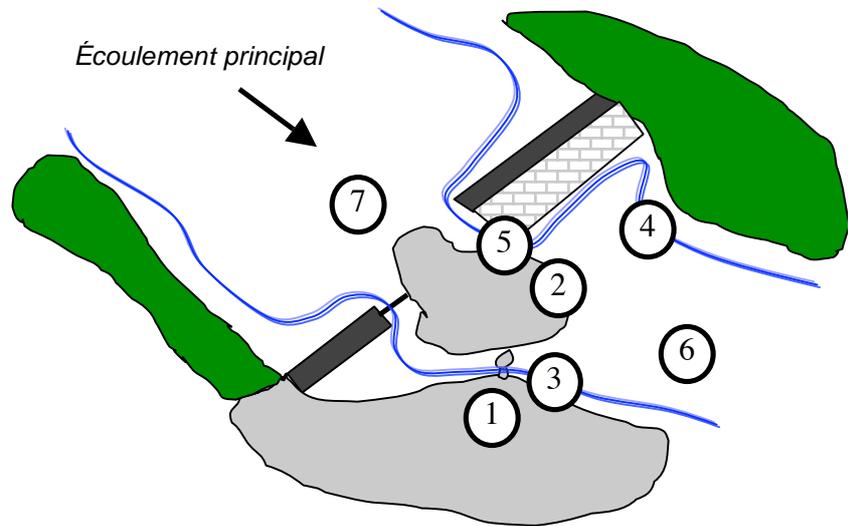
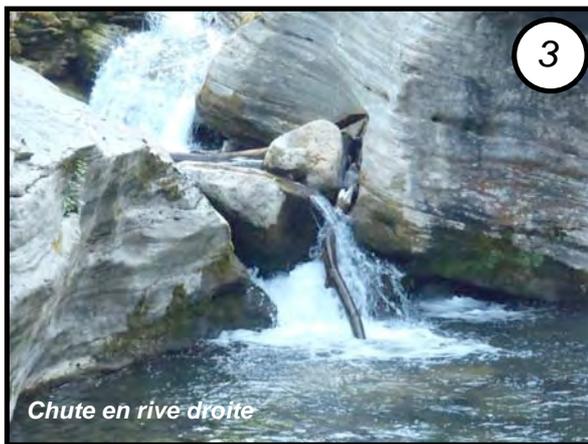
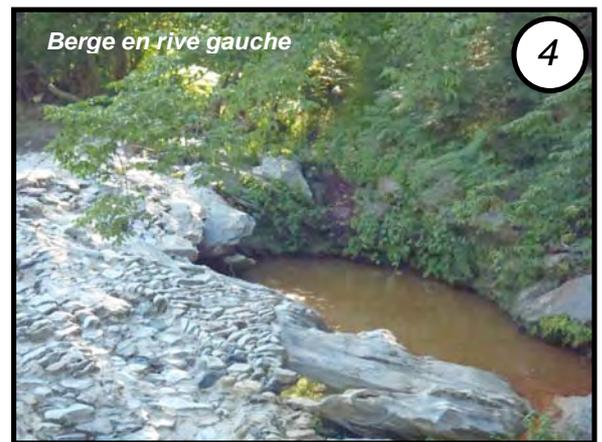
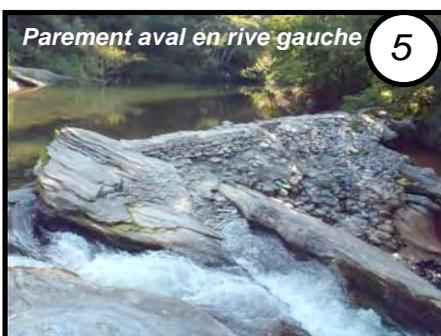
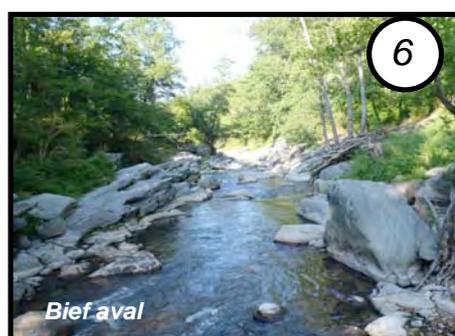
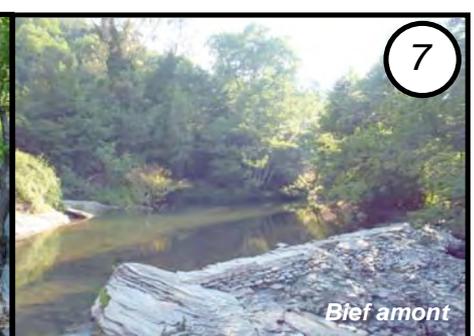
S3 Fium'Alto 13 km : Seuil de l'Onda

3 / 5

Équipement : Pas de dispositif de franchissement

En période de basses eaux, l'écoulement du Fium'alto s'effectue exclusivement par les deux brèches centrales qui forment deux chutes infranchissables (hauteur importante). Dans ces conditions, les anguilles présentes au pied de l'ouvrage ne peuvent pas rejoindre le bief amont.

En période de hautes eaux, les épisodes de surverse notamment en rive gauche du seuil sont plus fréquents et la présence d'écoulements sur le parement aval à cet endroit peut créer des voies potentielles de passage pour les anguilles dotées de bonnes capacités de reptation. De plus, il est également possible que des écoulements soient présents au niveau de la berge en rive gauche, ce qui permettrait le contournement de l'obstacle pour certains individus.

Ainsi, la note attribuée à cet obstacle est 3/5 (seuil difficilement franchissable, impact important quelles que soient les conditions hydroclimatiques), en cohérence avec la note préconisée par la grille ONEMA.

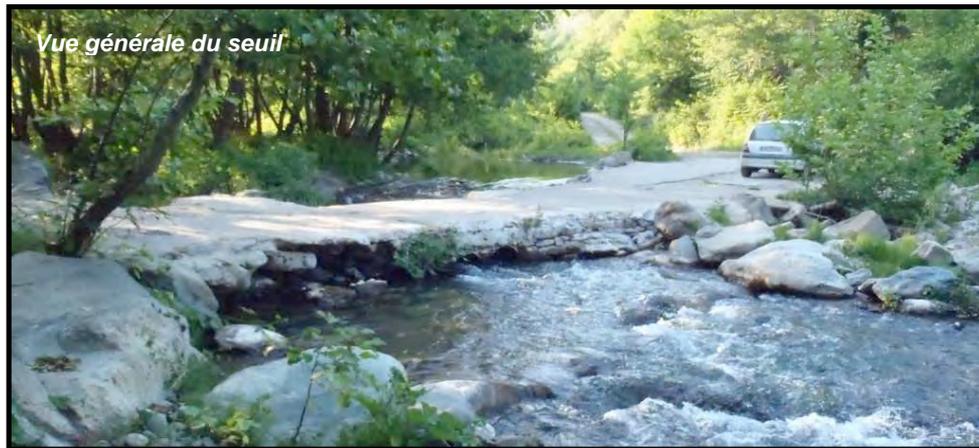
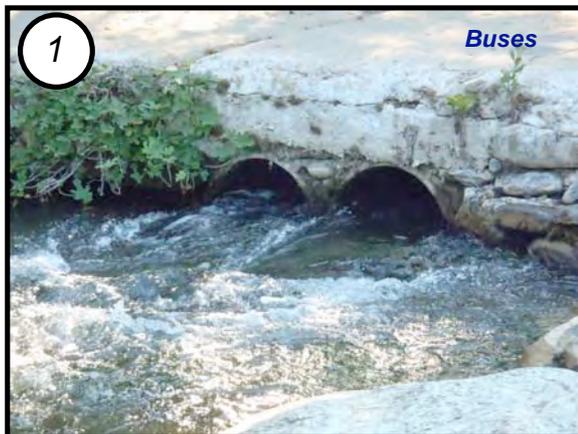
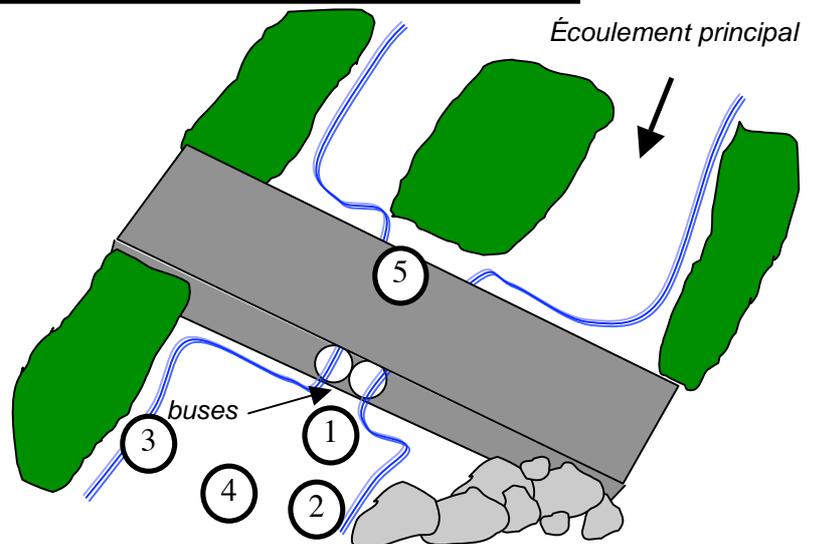
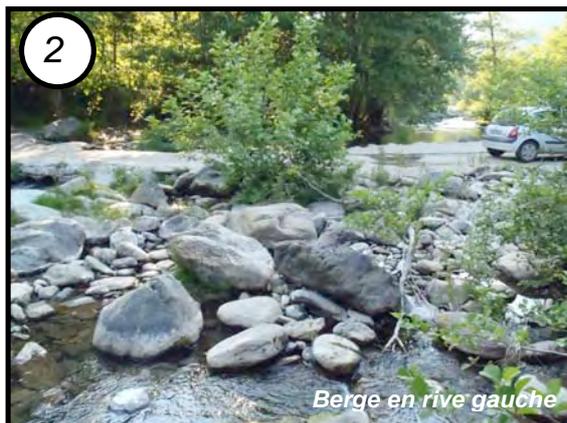
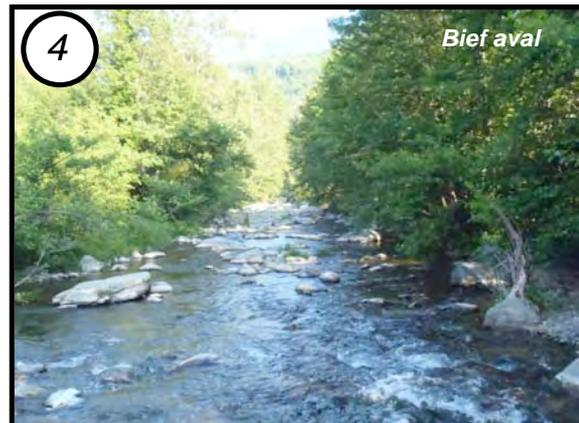
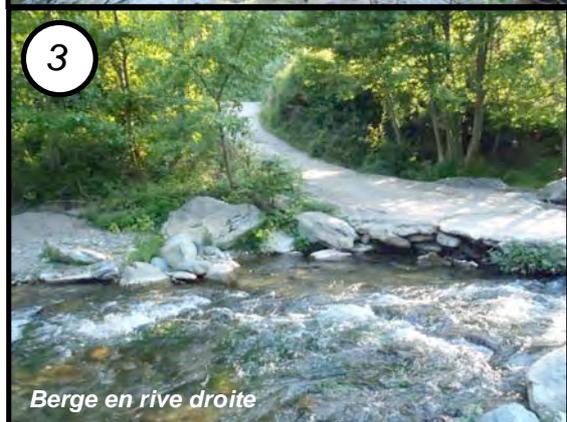
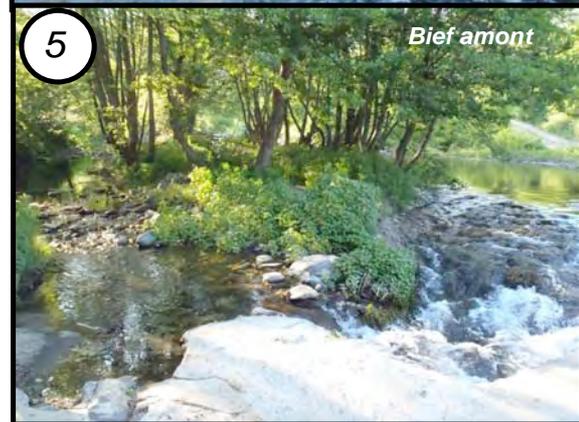
Équipement : Pas de dispositif de franchissement

Ainsi, la note attribuée à ce seuil est 2/5 (franchissable avec risque d'impact en conditions de basses eaux). La note obtenue avec la grille ONEMA est inférieure, mais la présence des buses est susceptible d'engendrer du retard à la migration.

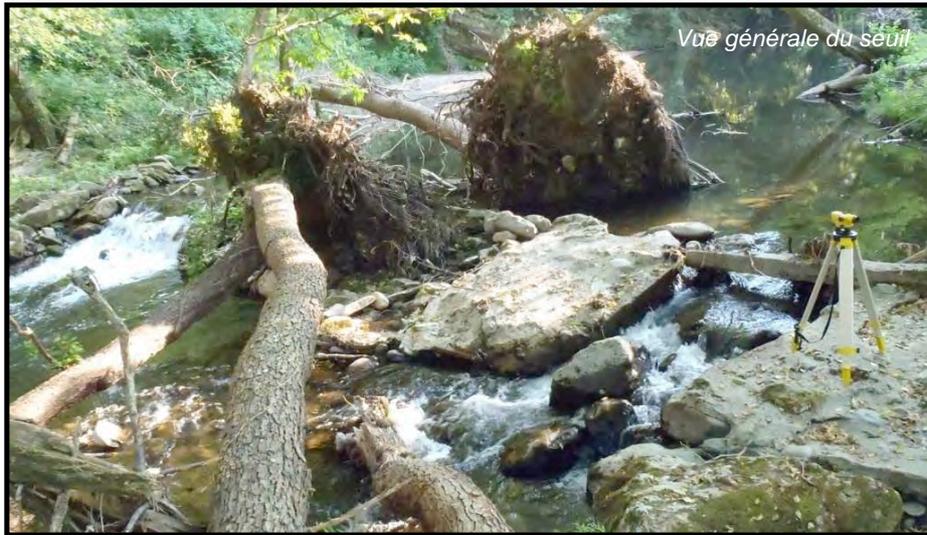
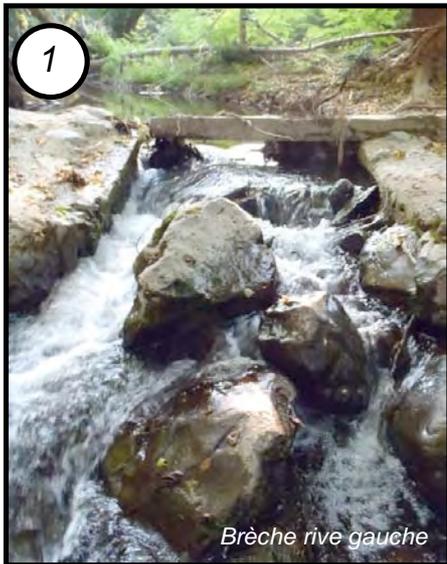
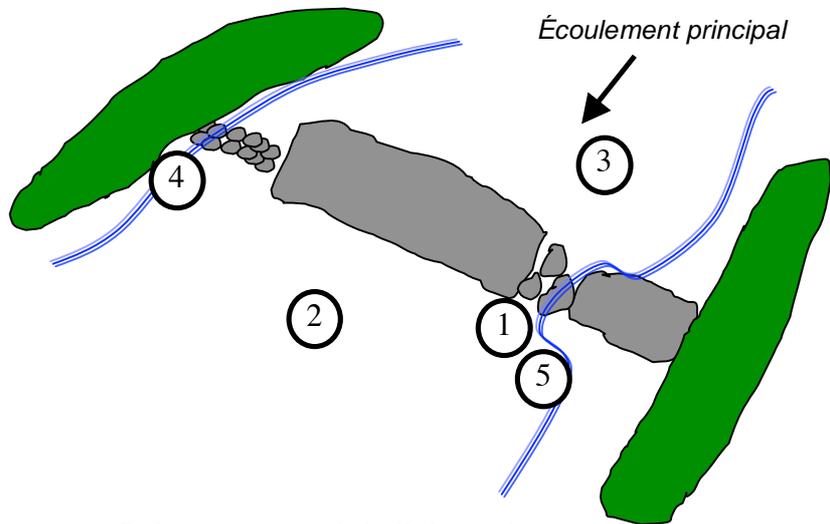
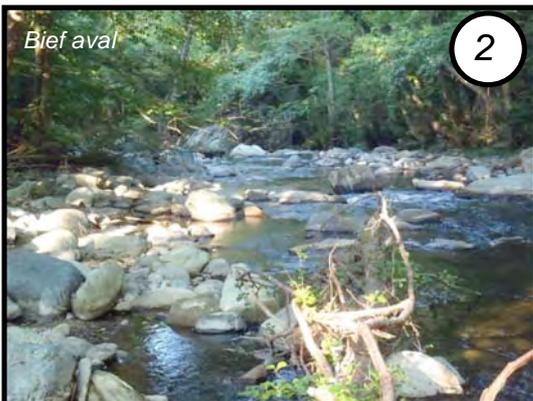
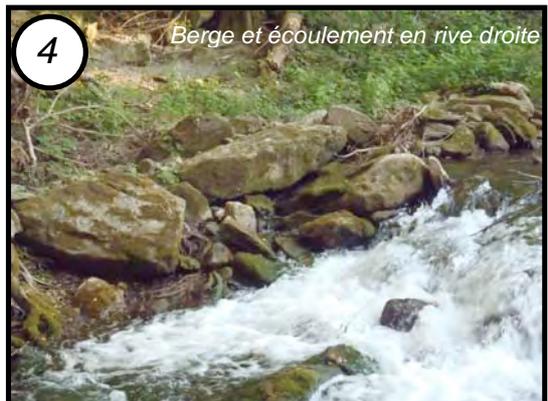
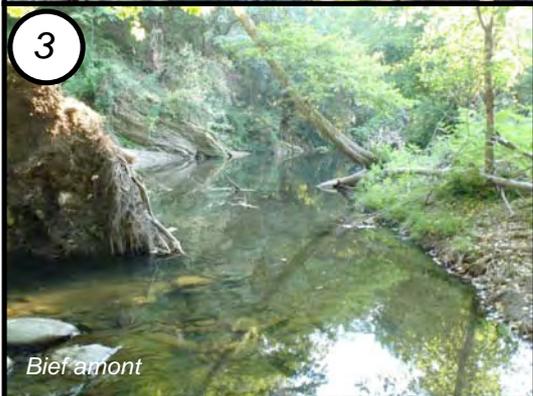
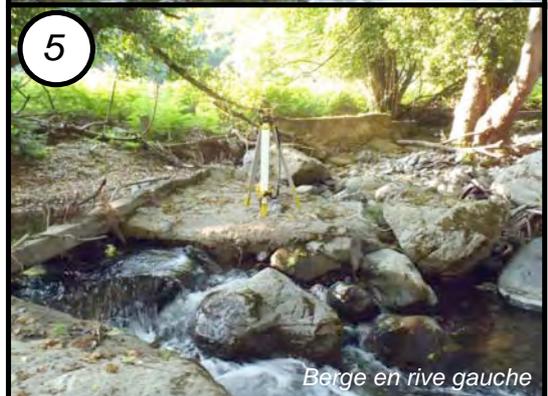
S5 Fium'Alto 16,3 km : Seuil amont du pont de Rimatorio

Cet obstacle cassé par les crues ne semble pas poser de problèmes pour la montaison des anguilles. En effet, les brèches situées de part et d'autre du seuil présentent une pente moyennement inclinée qui permet le passage des individus migrants. La diversité des tailles des enrochements des berges et offre également des voies potentielles de passage à condition que des écoulements y soient présents.

Ainsi, la note attribuée à cet obstacle est 1/5 (franchissable sans difficulté apparente). La note obtenue avec la grille ONEMA est légèrement supérieure mais la multitude de possibilités de passage en hautes eaux comme en basses eaux font que les risques d'impacts sont minimes.

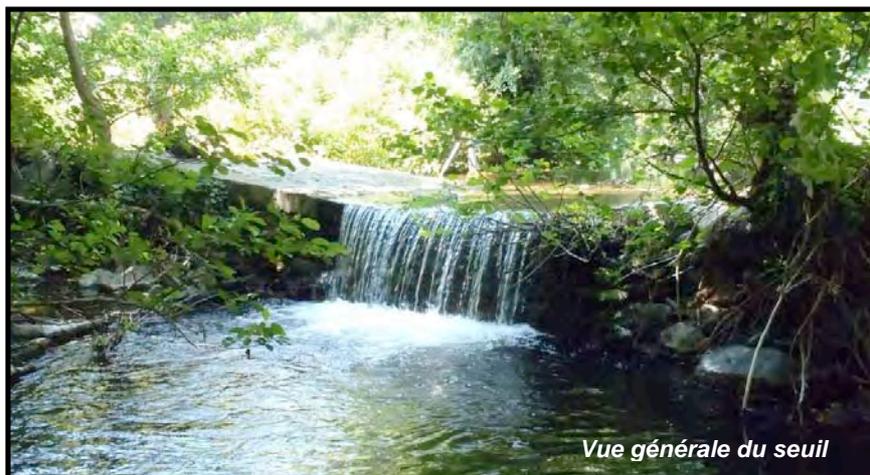
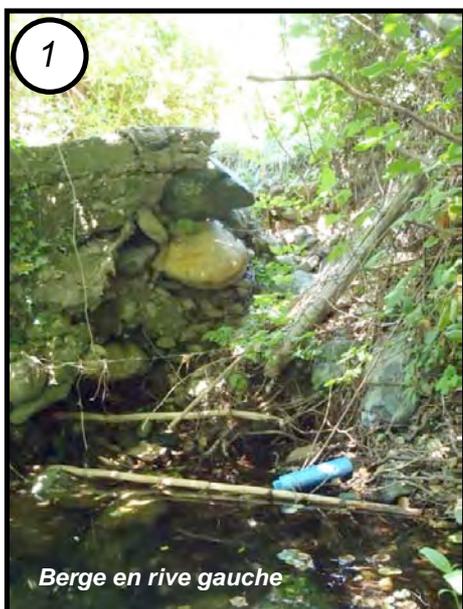
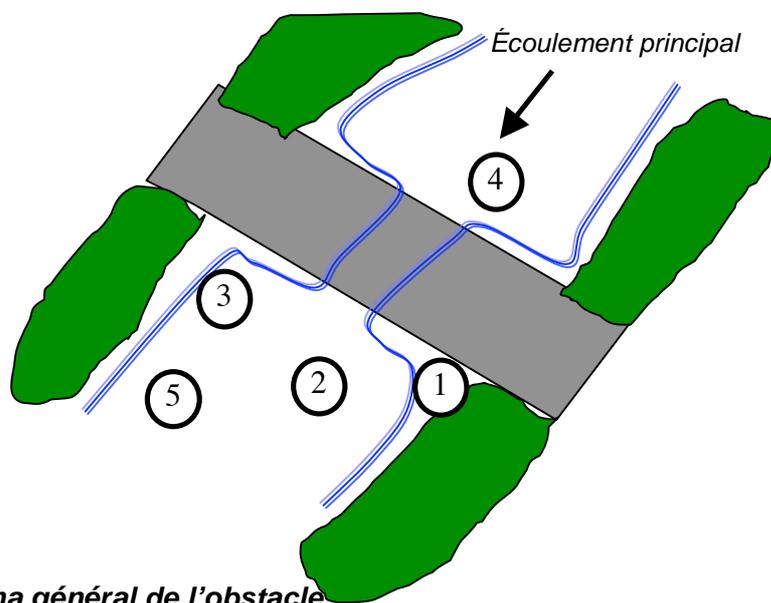
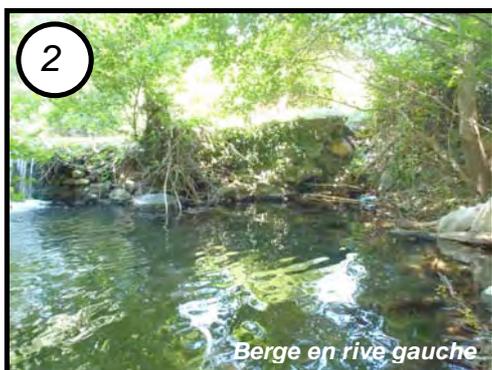
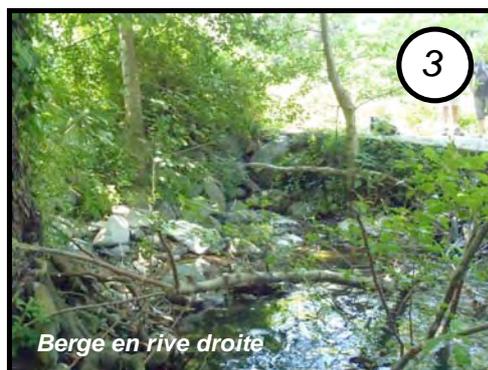
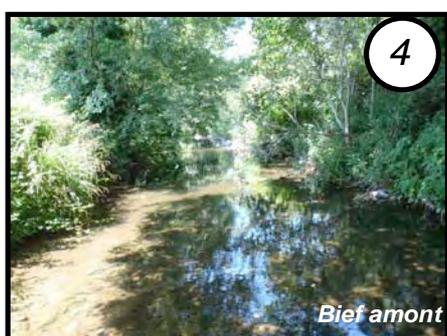
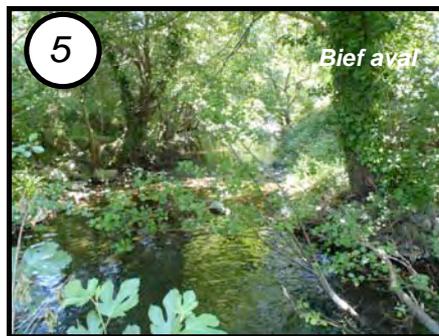
S1 Luri 3,0 km : Gué de Tufo aval

3 / 5

La note attribuée à cet obstacle est donc 3/5 (difficilement franchissable, impact important quelles que soient les conditions hydroclimatiques). La note obtenue avec la grille d'aide ONEMA est légèrement inférieure mais le passage est considéré très limité en période de hautes eaux comme de basses eaux.

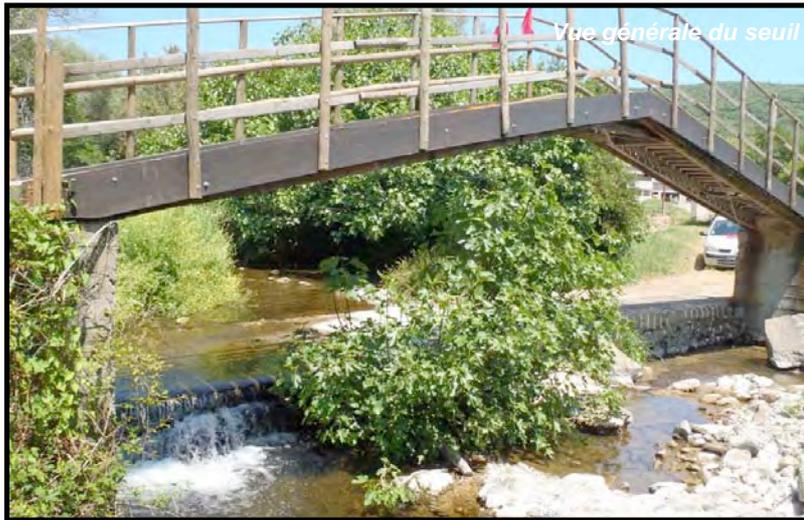
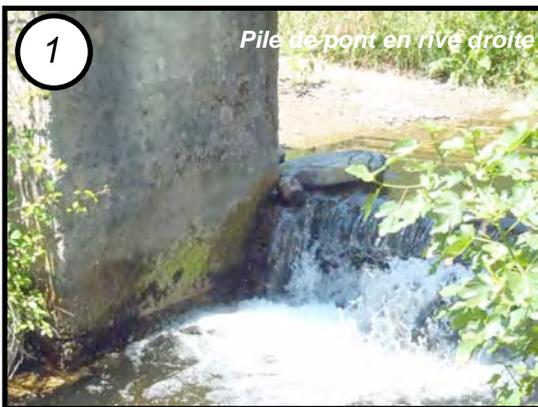
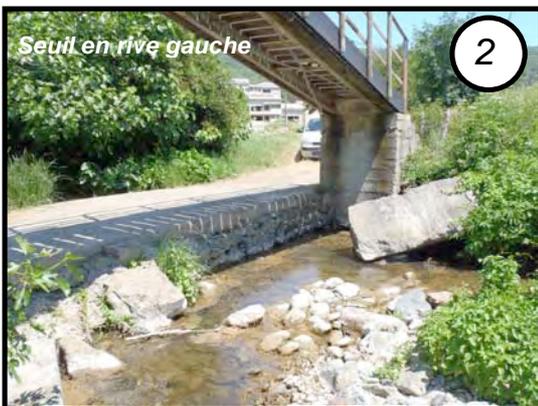
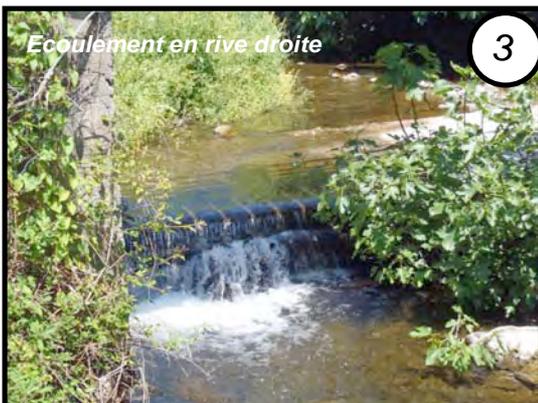
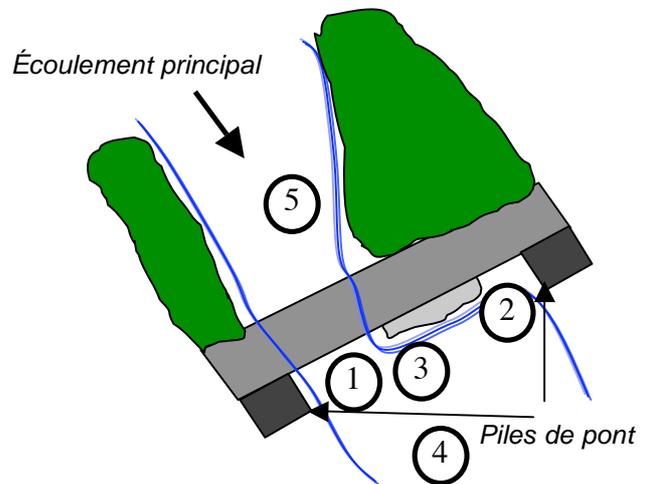
Les autres anguilles doivent profiter d'une crue du Luri engendrant des écoulements par les berges pour pouvoir reprendre leur migration de montaison.

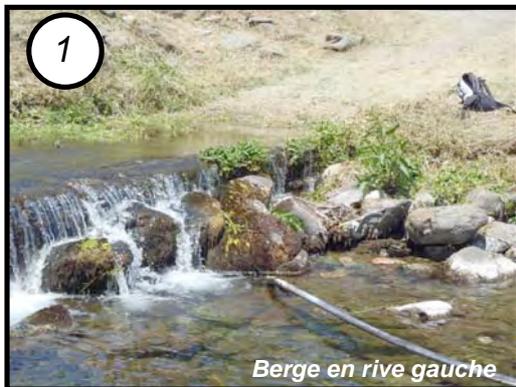
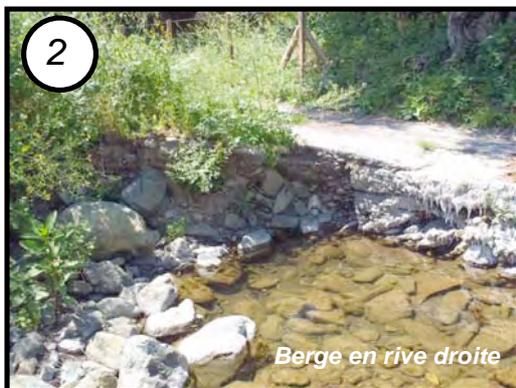
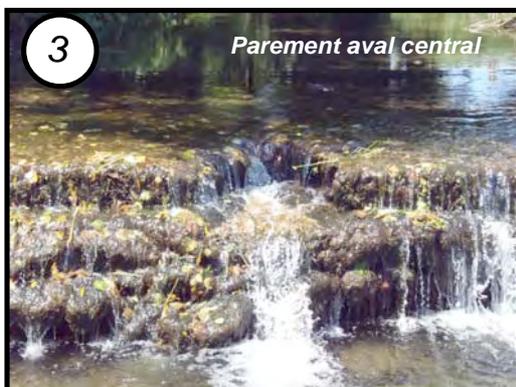
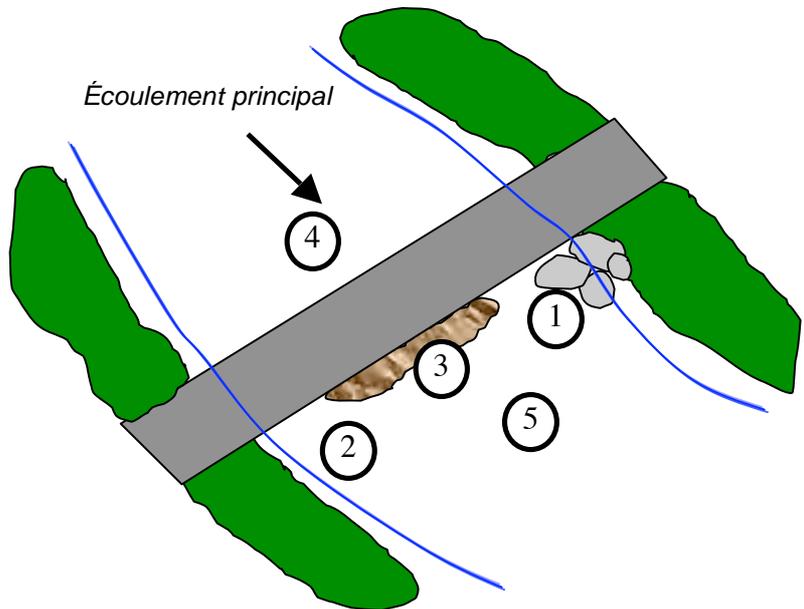
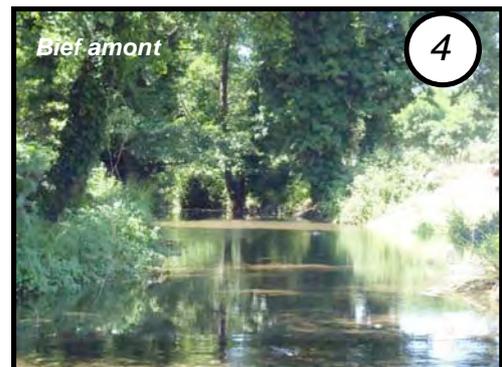
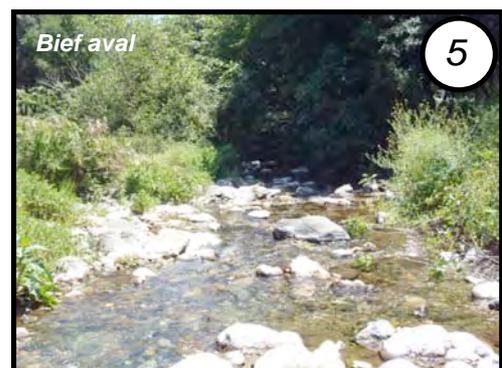
S3 Luri 3,8 km : Gué de Tufo amont

Bien que le parement aval du seuil présente une pente défavorable pour le passage des anguilles, son dénivelé peu important et sa rugosité rendent le passage possible selon les écoulements qui s'y trouvent. De plus, la configuration des berges permet le contournement de l'obstacle à condition de leur humidification.

En période de hautes eaux, l'écoulement sur la partie centrale du seuil est plus importante et susceptible de chasser des anguilles vers l'aval. Toutefois, les berges sont fréquemment humidifiées et le passage peut s'y effectuer sans difficulté majeure. De plus, le seuil est fréquemment submergé.

Ainsi la note attribuée à cet ouvrage est 1/5 (franchissable sans difficulté apparente, quelles que soient les conditions hydroclimatiques). La note obtenue avec la grille ONEMA est légèrement supérieure, mais la présence de plusieurs voies de passages possibles sur les berges et sur le parement aval font que les risques de retard sont mineurs.

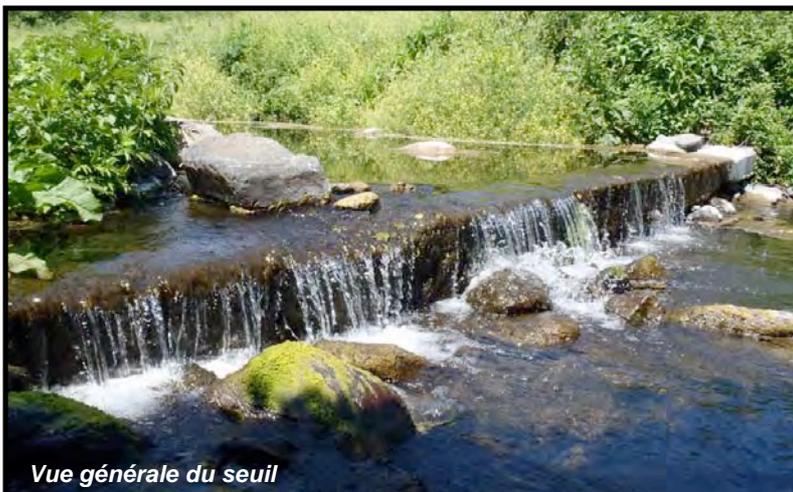
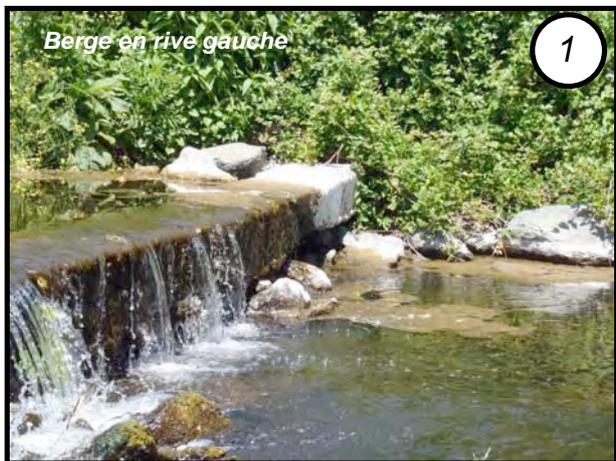
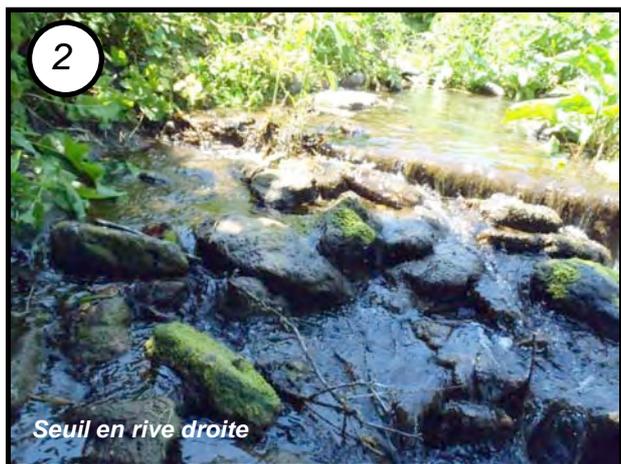
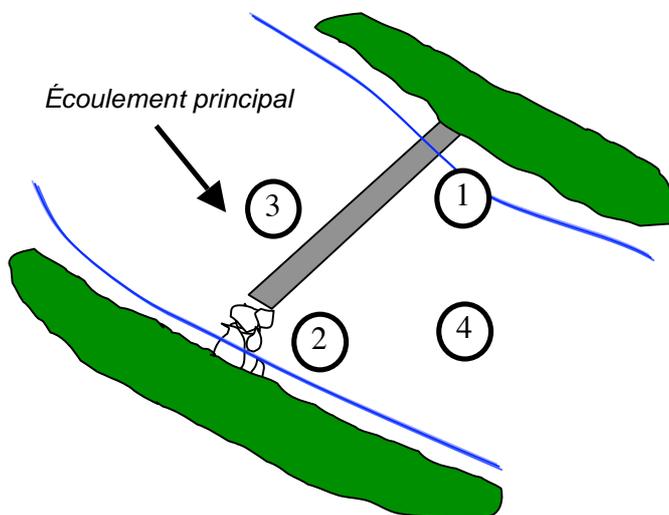
S4 Luri 5,1 km : Seuil de l'hospice amont pont de Luri

La configuration de base de cet obstacle est moyennement favorable pour la montaison de l'Anguille. Cependant, le comblement du bief aval par des blocs et autres types d'enrochements estompe l'effet négatif de la pente du parement aval en formant notamment un écoulement de type radier naturel. Le passage des anguilles est donc assuré quelles que soient les conditions hydroclimatiques.

La note attribuée est par conséquent 1/5, le seuil étant toujours en partie présent sur la rivière.
