ÉTUDE DES CONDITIONS DE MIGRATION ANADROME DE L'ANGUILLE SUR LES FLEUVES CÔTIERS MÉDITERRANÉENS : TECH, TÊT, AGLY, CADIÈRE ET CÔTIERS CORSES

2011 - N°11/15 (ANNEXES)

**Campagne d'études 2011
(Tech, Têt, Agly, Cadière et côtiers corses)**

Rapport annexes

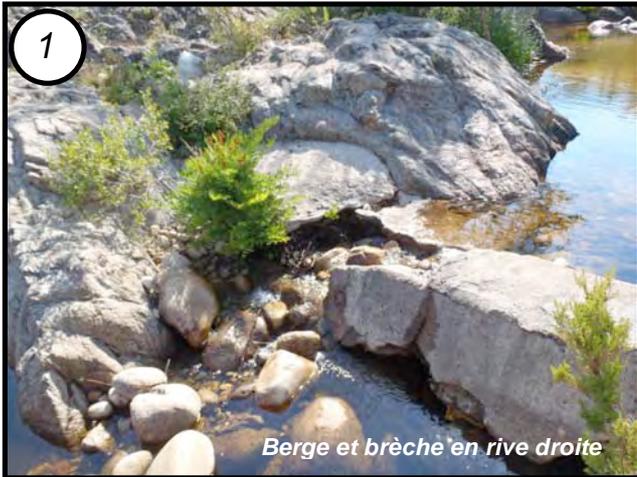
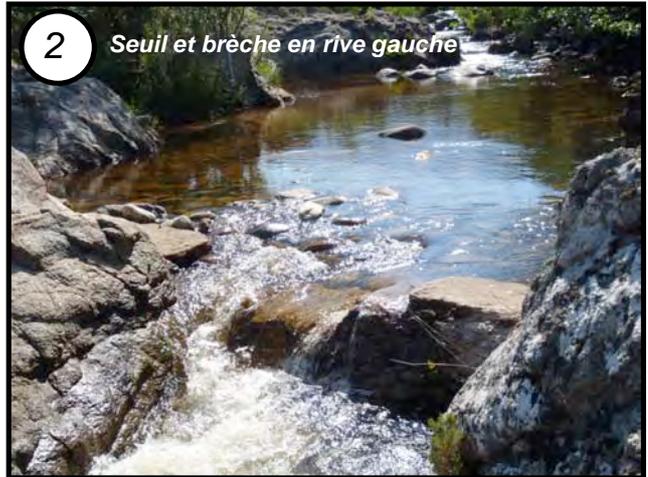
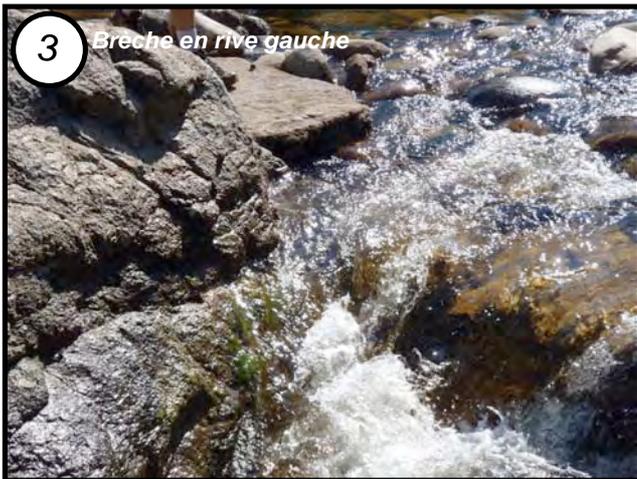
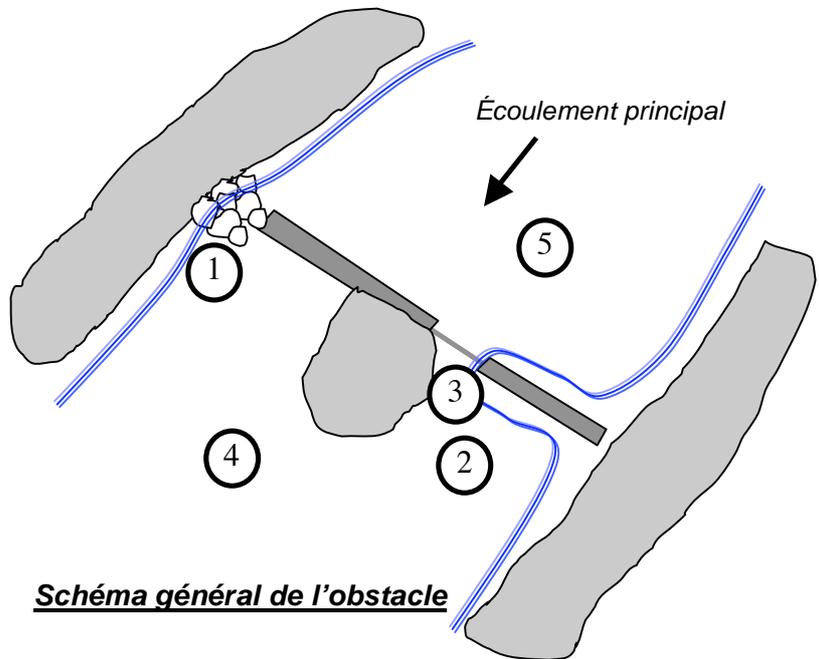
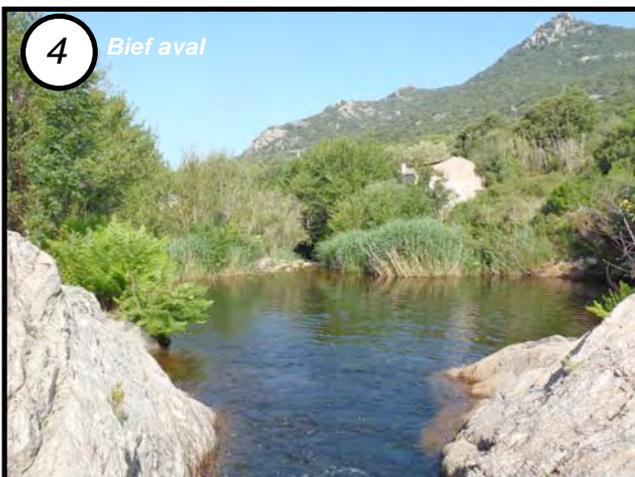
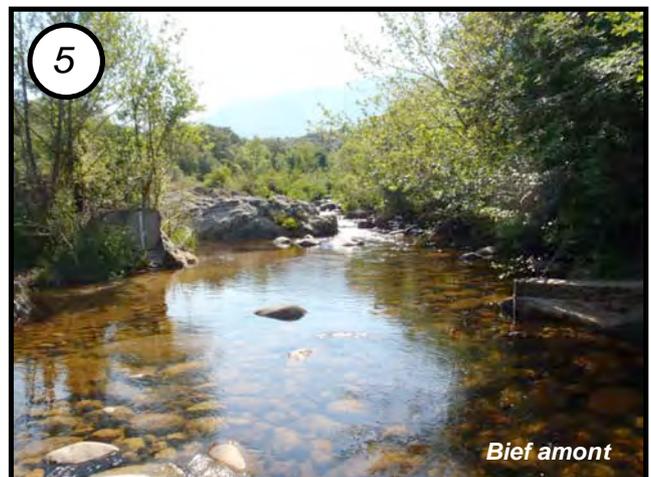
S1 Ortolò 15,5 km : Seuil du pont de Curgia

La note attribuée à l'obstacle est donc 1/5 (franchissable quelles que soient les conditions hydroclimatiques), ce qui correspond à la note préconisée par la grille ONEMA.

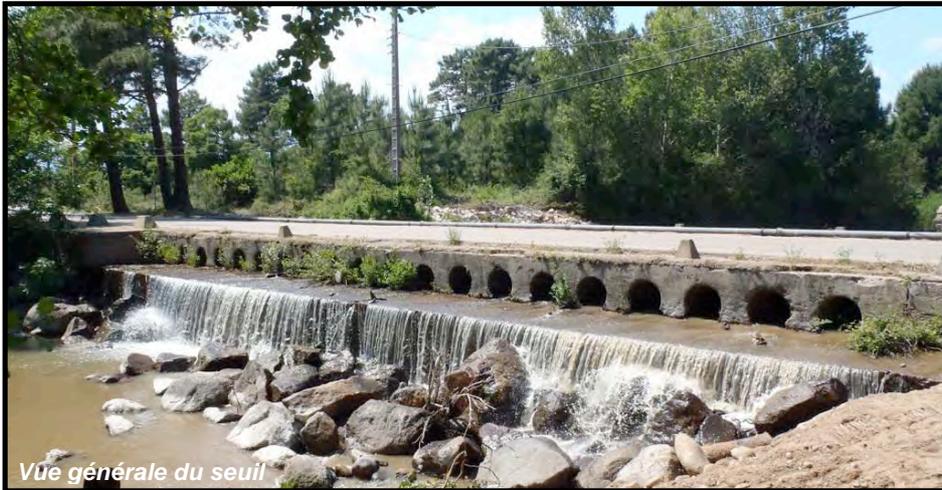
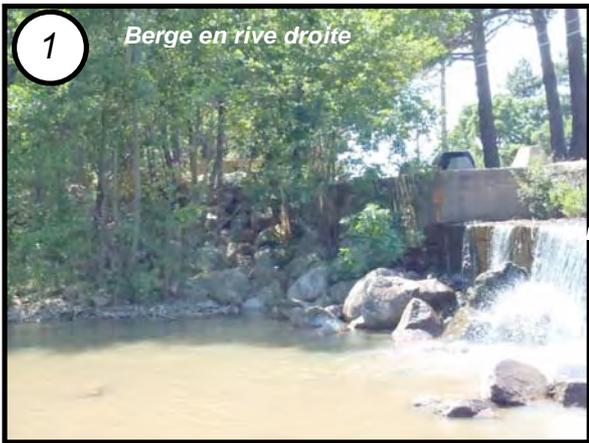
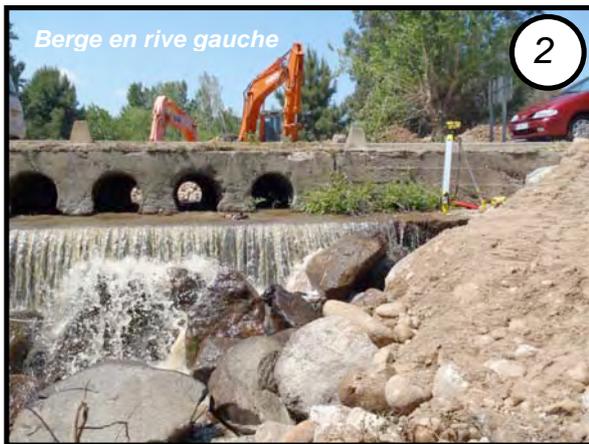
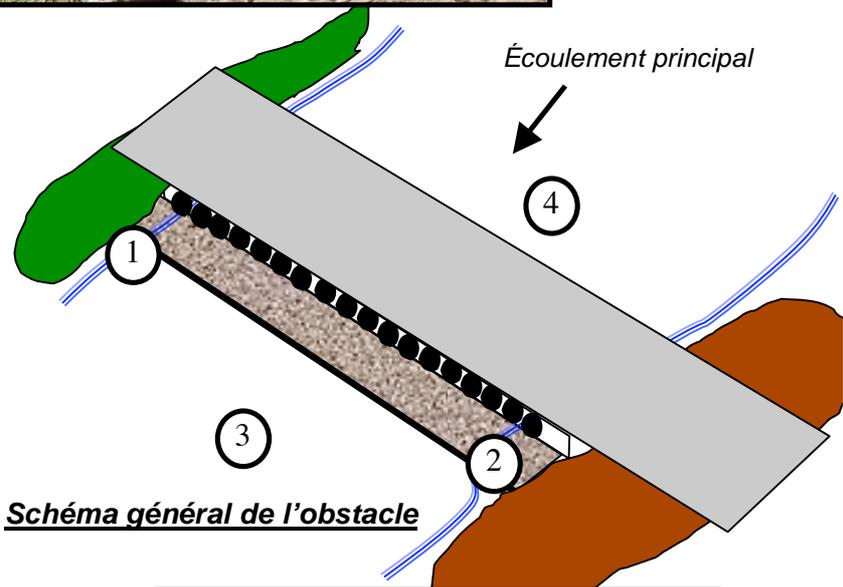
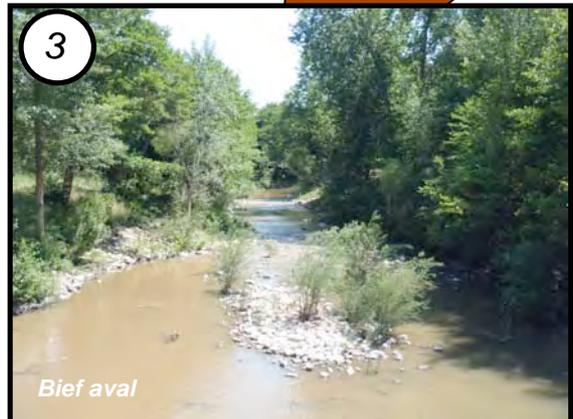
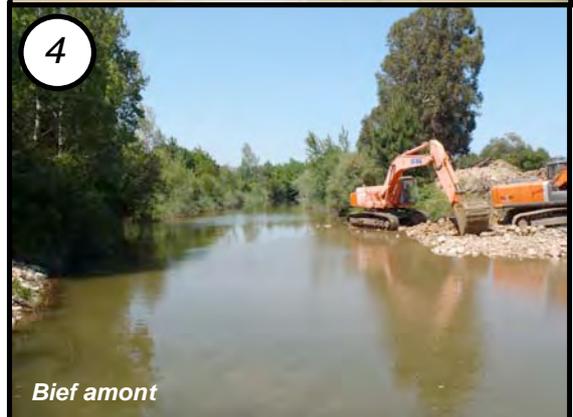
S1 Oso 1,8 km : Seuil du pont de la D468

En période de hautes eaux, les anguilles peuvent accéder à la partie aval des buses à condition que des écoulements soient présents au niveau de la berge en rive gauche, mais la force du courant dans les buses compromet les possibilités de passage d'autant plus que la population migrante est essentiellement constituée de civelles (premier seuil rencontré par les anguilles depuis la mer). Seul un événement exceptionnel (crue engendrant la surverse au niveau des berges) permet aux anguilles de contourner l'obstacle.

Ainsi, la note attribuée est 4/5 (seuil très difficilement franchissable, passage considéré exceptionnel). La note obtenue avec la grille ONEMA est supérieure, mais le seuil n'est pas totalement étanche à la migration.

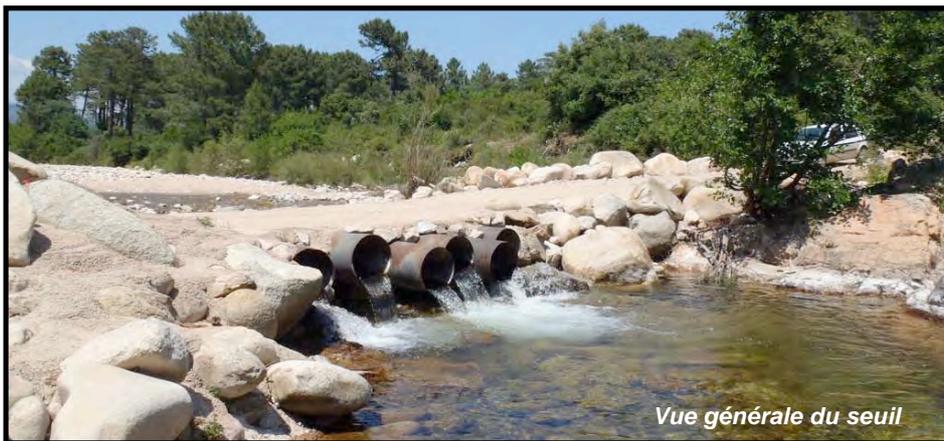
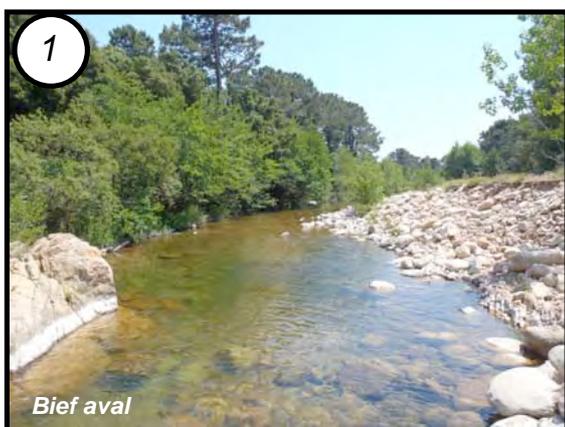
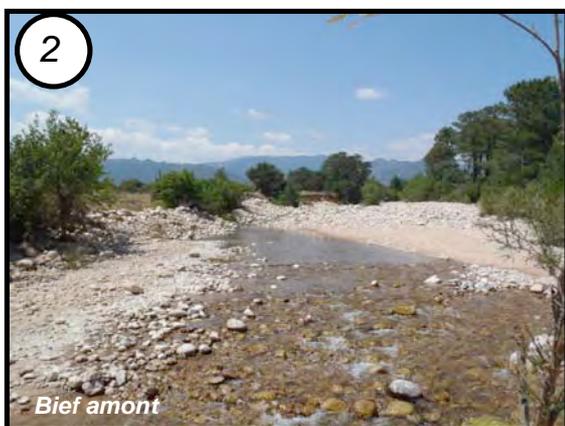
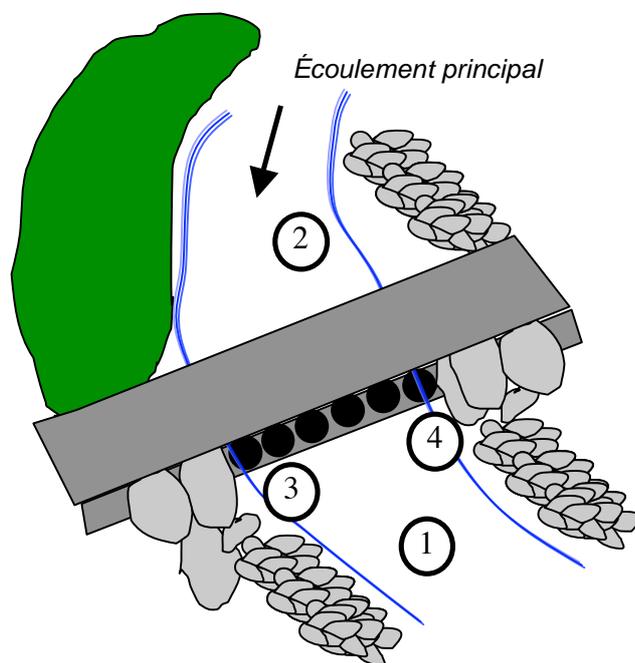
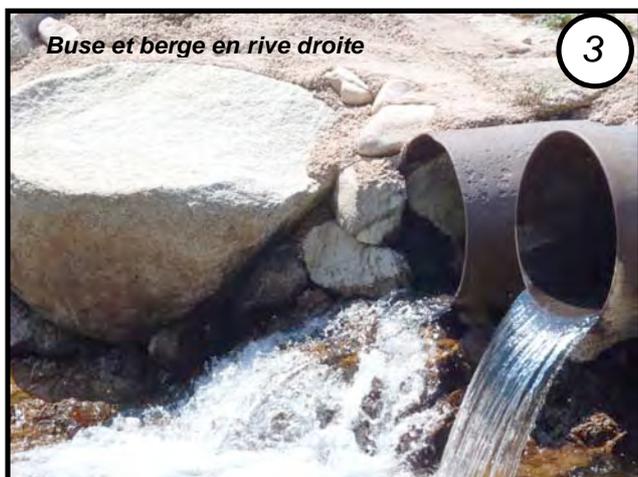
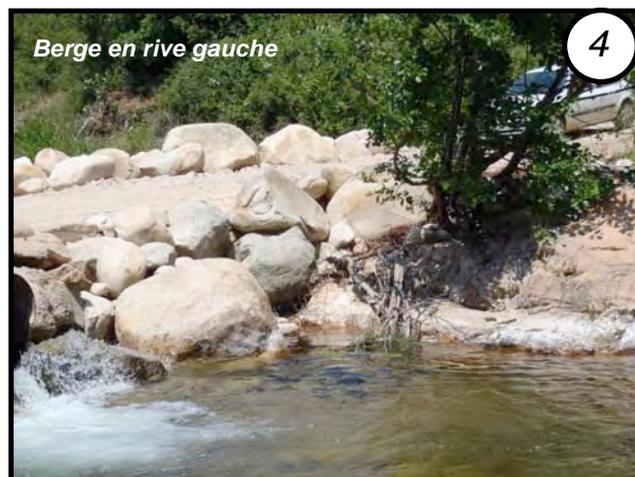
S2 Oso 3,6 km : Gué Punta di Prunelli

Ainsi, la note attribuée à cet obstacle est 3/5 (difficilement franchissable, impact important quelles que soient les conditions hydroclimatiques). La note de la grille ONEMA est supérieure, mais le passage en période de hautes eaux est possible et n'est pas considéré exceptionnel.

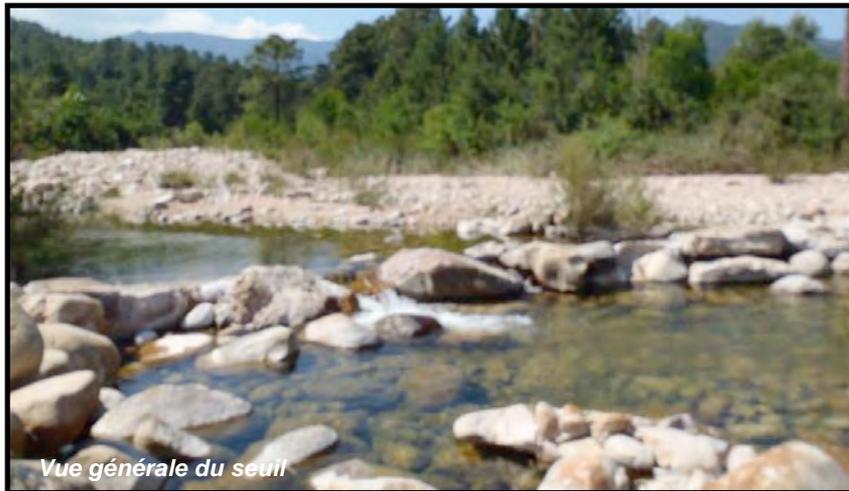
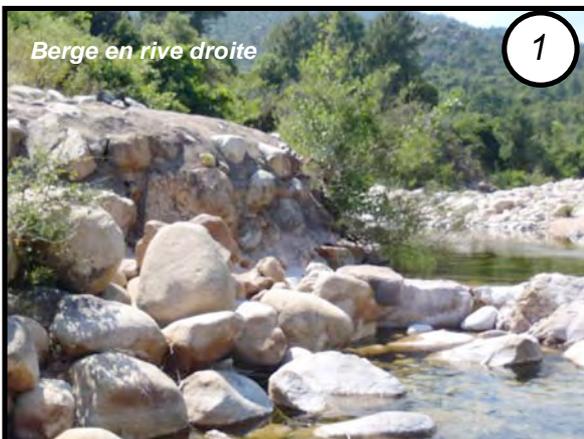
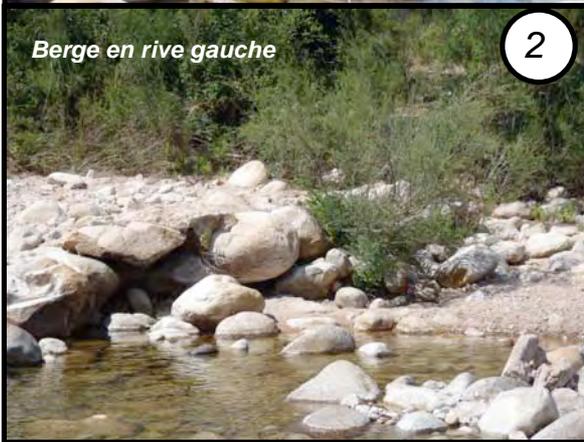
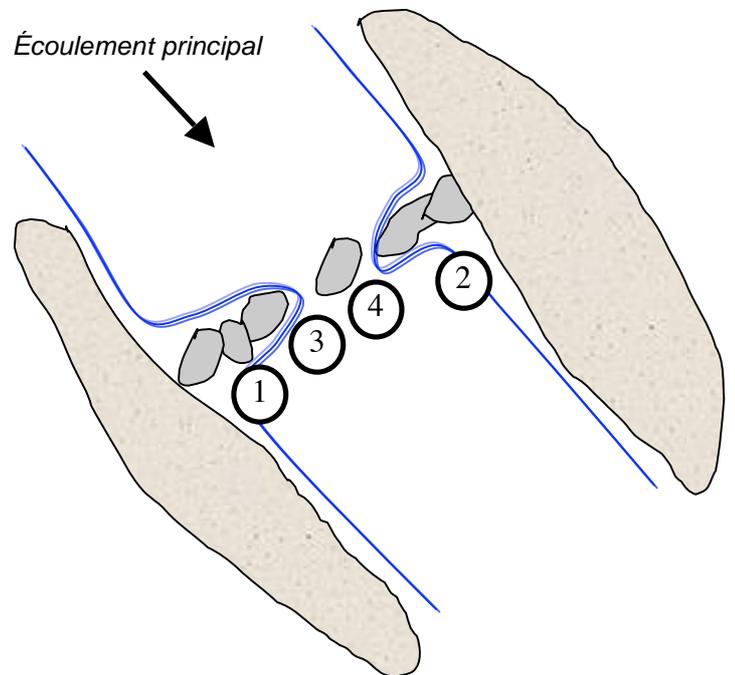
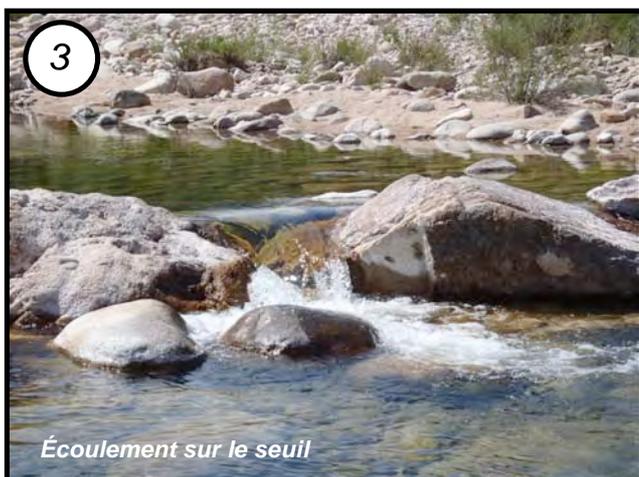
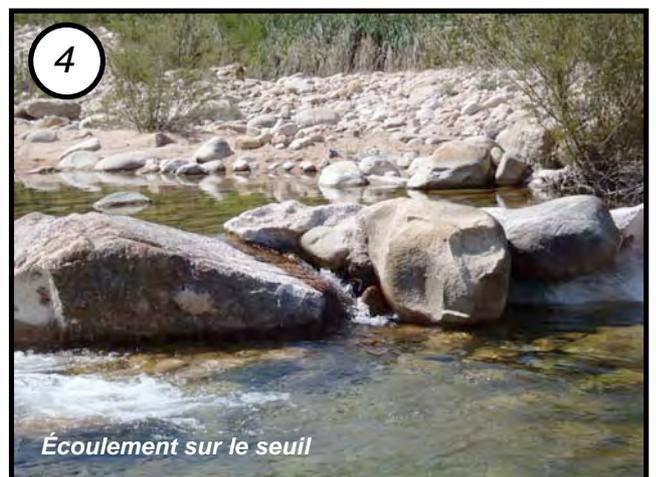
S3 Oso 7,6 km : Seuil aval du camping Mulinacciu

Le faible dénivelé, les enrochements libres offrant de multiples voies potentielles de passage et la présence de brèches centrales font que cet ouvrage n'impacte pas la migration de montaison des anguilles sur l'Oso et ce quelles que soient les conditions hydroclimatiques. De plus, la plage de galet présente en rive gauche du seuil permet le contournement de ce dernier.

Ainsi, la note d'expertise est 1/5 (seuil franchissable sans difficultés apparentes). La note obtenue avec la grille ONEMA est négative car toutes les caractéristiques physiques prises en compte sont favorables au franchissement de l'obstacle par les anguilles. Toutefois, le seuil étant toujours existant, la note de 0/5 ne peut pas être retenue.

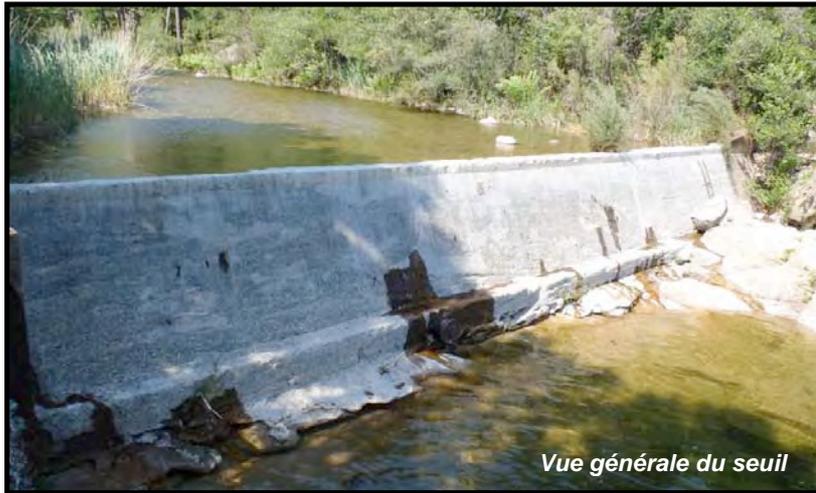
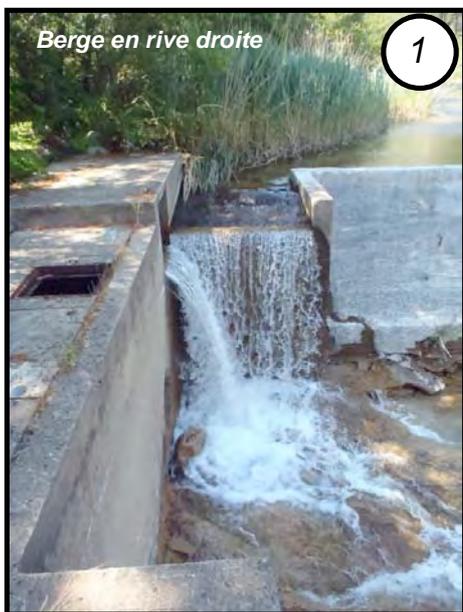
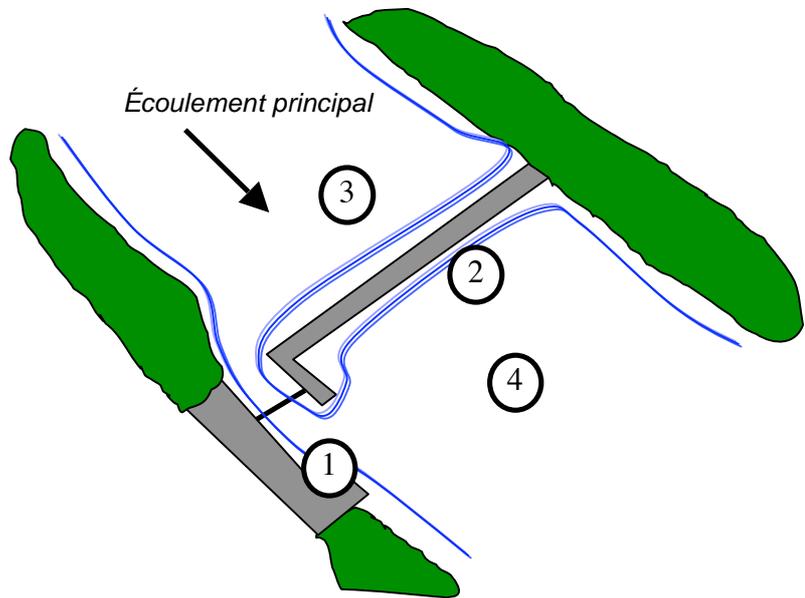
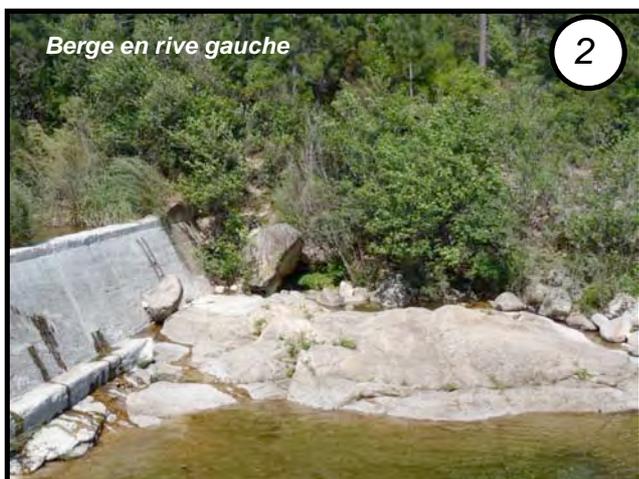
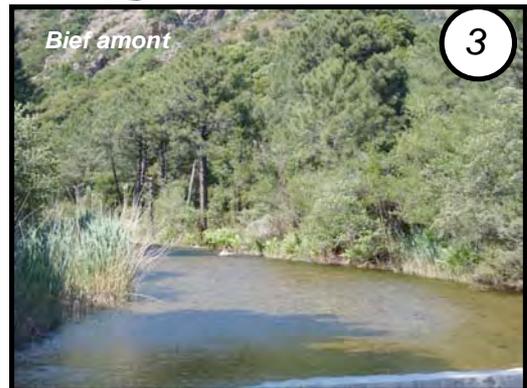
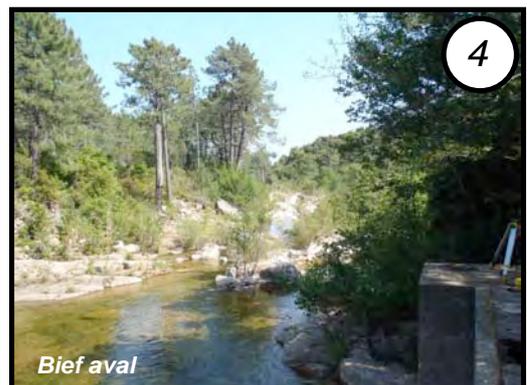
S4 Oso : 10,9 km : Seuil de l'ancienne prise OEHC

Les caractéristiques physiques de cet obstacle sont très pénalisantes pour la montaison des anguilles. En effet, non seulement le dénivelé entre le bief amont et le bief aval est important, mais en plus, le parement aval vertical et lisse ne permet le passage d'aucun individu et ce quelles que soient les conditions hydroclimatiques. Les anguilles ne pourront poursuivre leur migration de montaison qu'en cas de crue exceptionnelle engendrant des écoulements importants sur la berge en rive gauche.

La note attribuée à ce seuil est donc 4/5 (obstacle très difficilement franchissable, passage considéré exceptionnel). La note obtenue avec la grille ONEMA témoigne des caractéristiques de l'obstacle inadaptes à la montaison des anguilles.

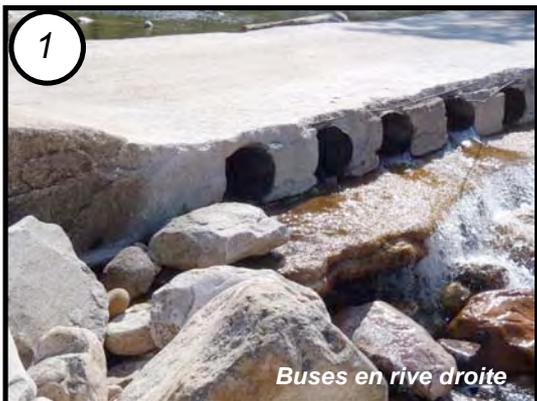
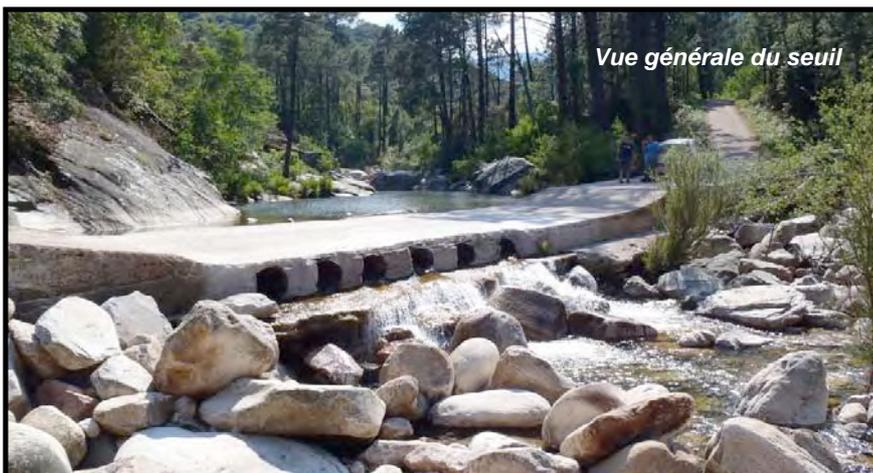
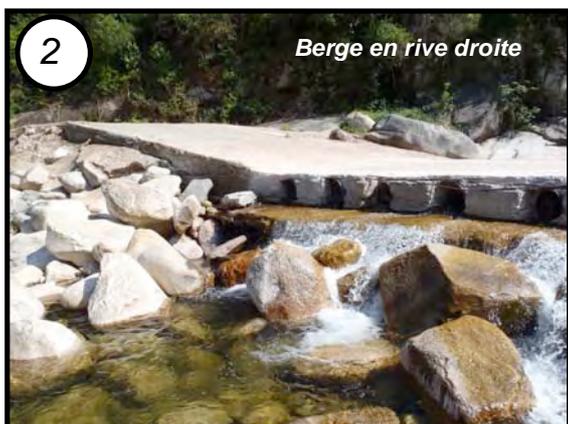
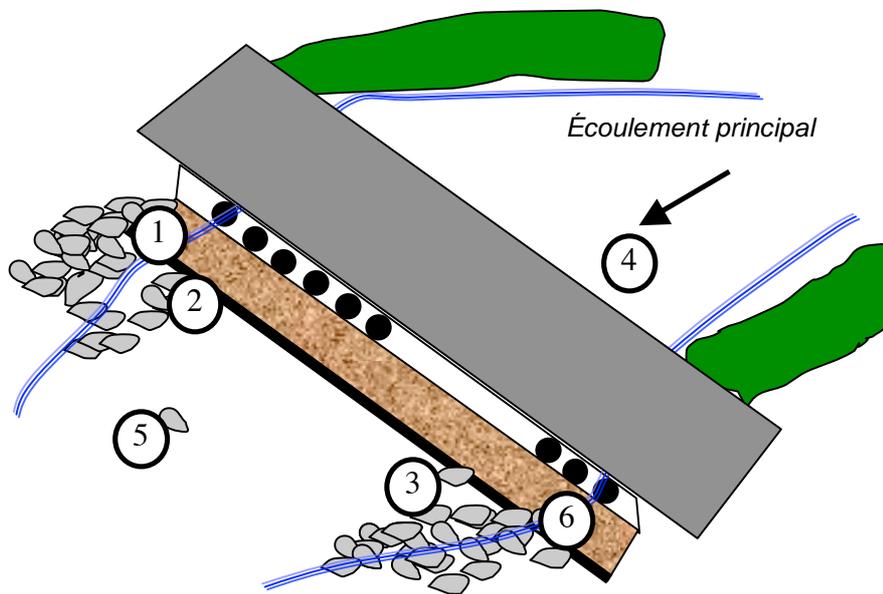
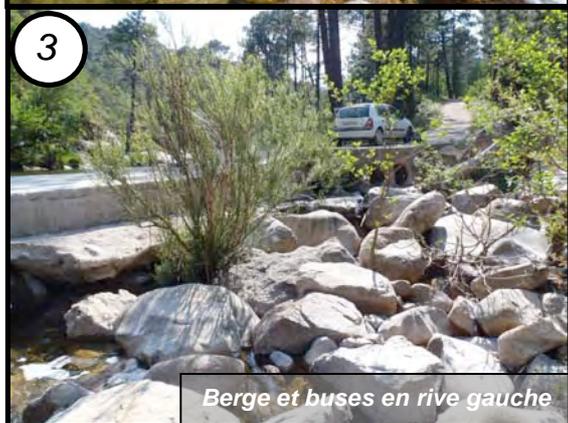
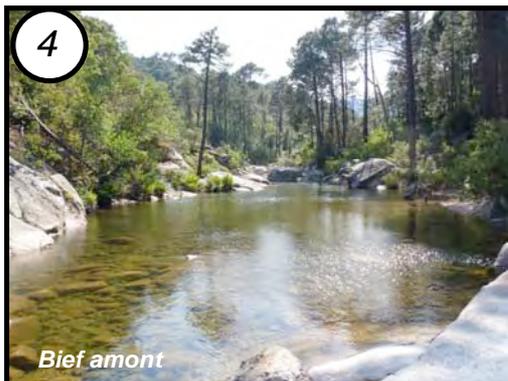
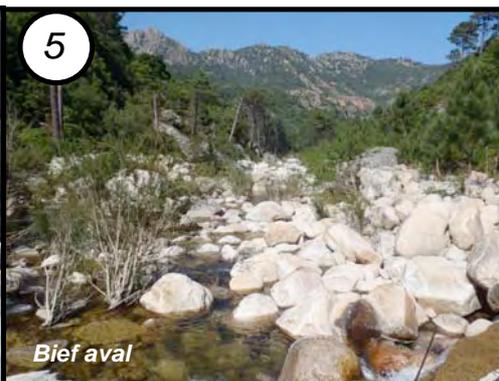
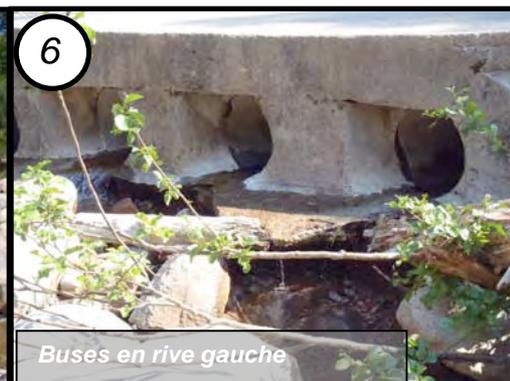
S5 Oso 12 km : gué aval confluence rau de Marginicciu

Ainsi, en période de basses eaux, seuls quelques rares individus empruntent ces voies de passage. Le franchissement des buses ne pose ensuite pas de problèmes car les écoulements y sont très faibles. Dans ces conditions, la majorité de la population migrante est bloquée en aval de cet ouvrage.

Cet obstacle engendre donc un impact important quelles que soient les conditions hydroclimatiques. La note qui lui est attribuée est donc 3/5 (difficilement franchissable). La note obtenue avec la grille ONEMA est identique.

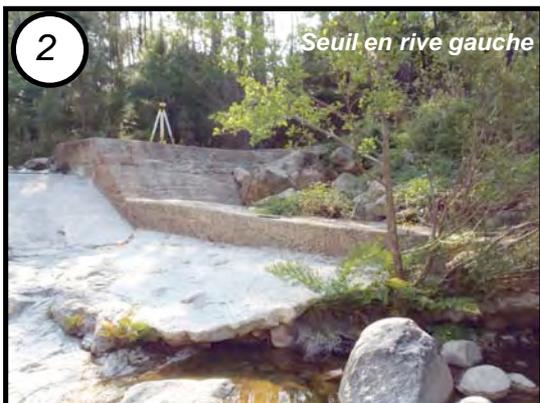
2

Seuil en rive gauche

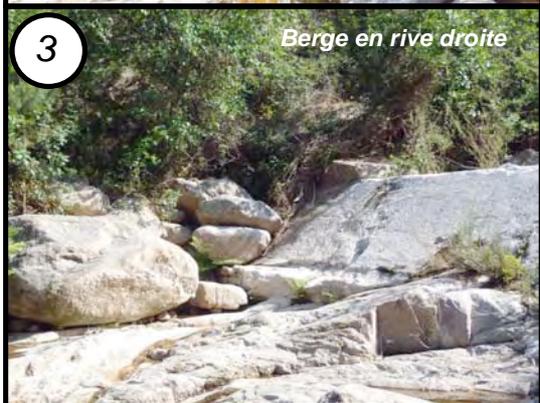
3

Berge en rive droite

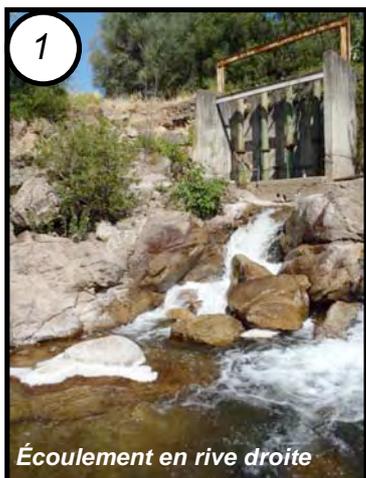
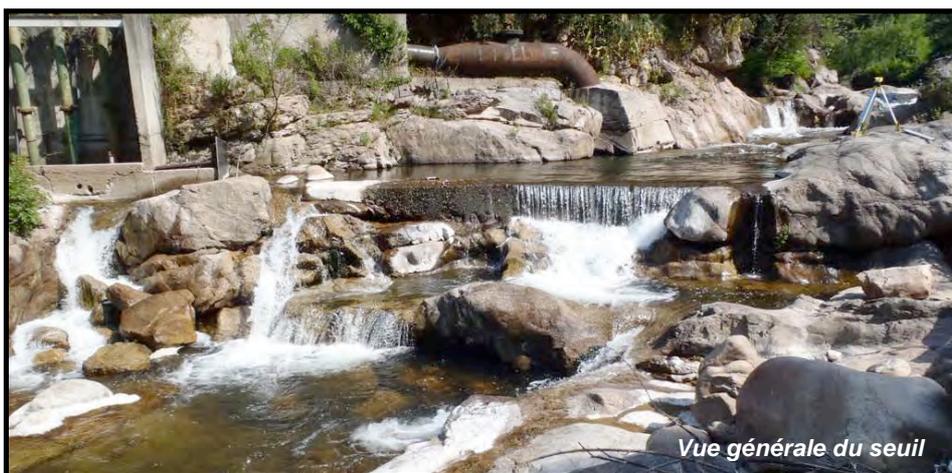
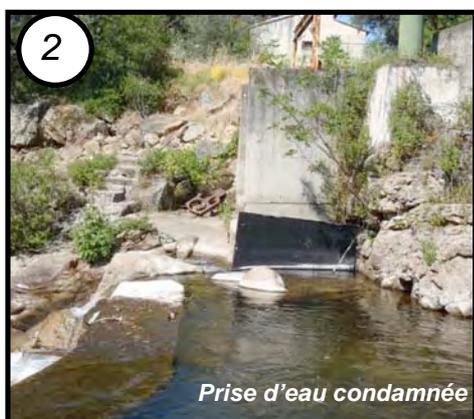
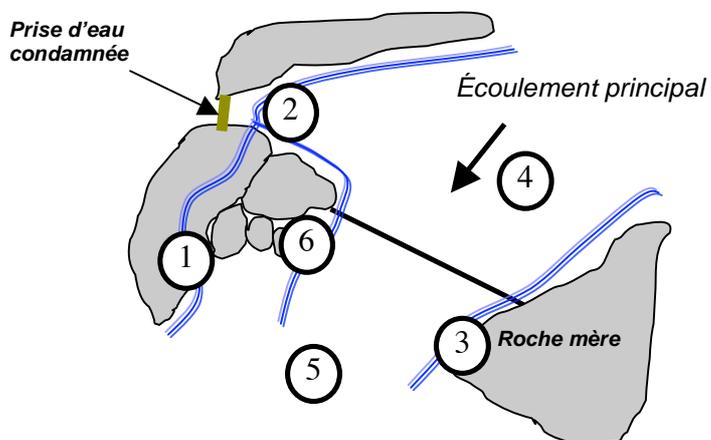
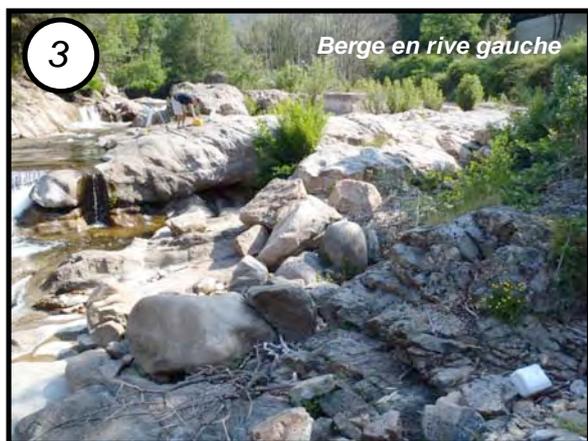
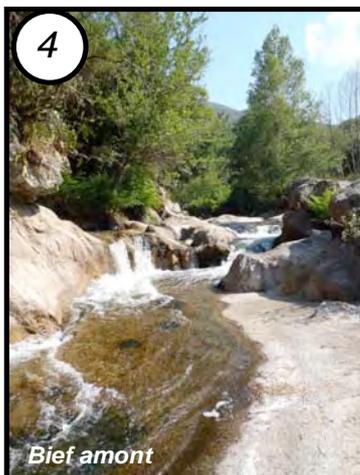
S1 Prunelli 9,1 km : Seuil du pont de la pierre

En période de hautes eaux, les possibilités de franchissement sont les mêmes qu'en période de basses eaux (possibilités de passage très limitées sur la partie rive droite de l'obstacle). Les anguilles peuvent également profiter d'un coup d'eau engendrant des écoulements au niveau de la berge en rive gauche pour contourner l'obstacle.

Ainsi la note attribuée à cet obstacle est 3/5 (difficilement franchissable, impact quelles que soient les conditions hydroclimatiques). La note obtenue avec la grille ONEMA est supérieure, mais la population migrante étant composée essentiellement par des individus dotés de bonnes capacités de reptation, le passage est considéré possible.

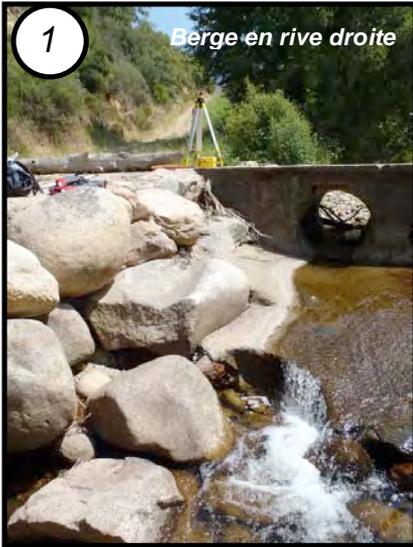
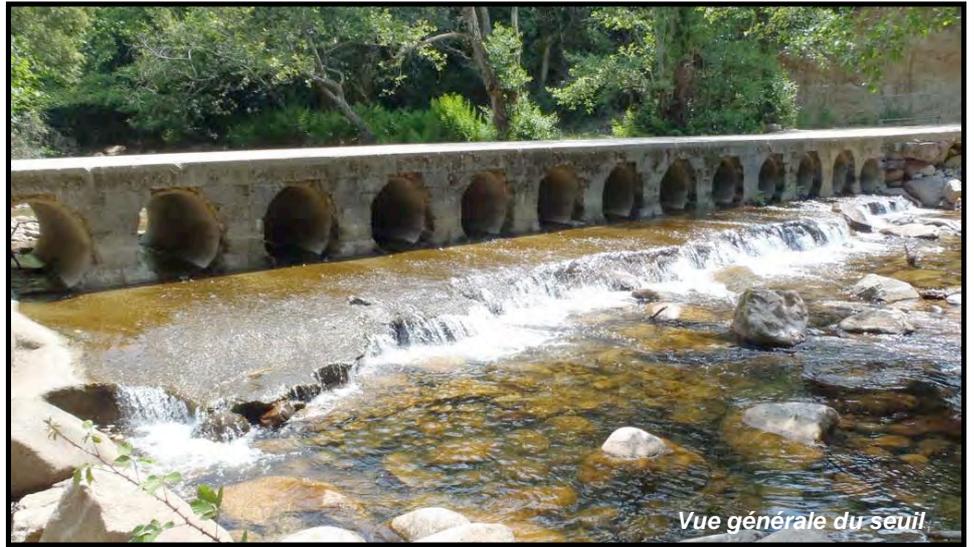
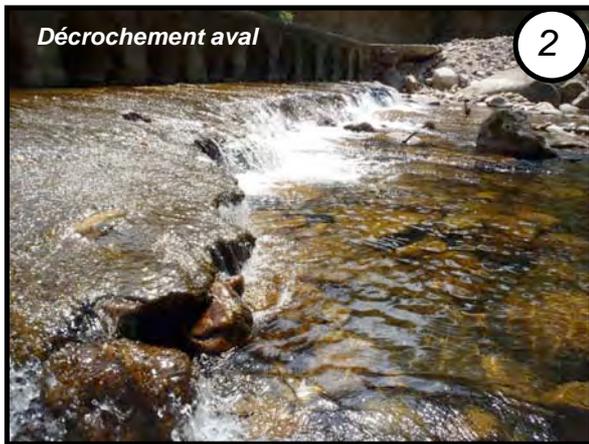
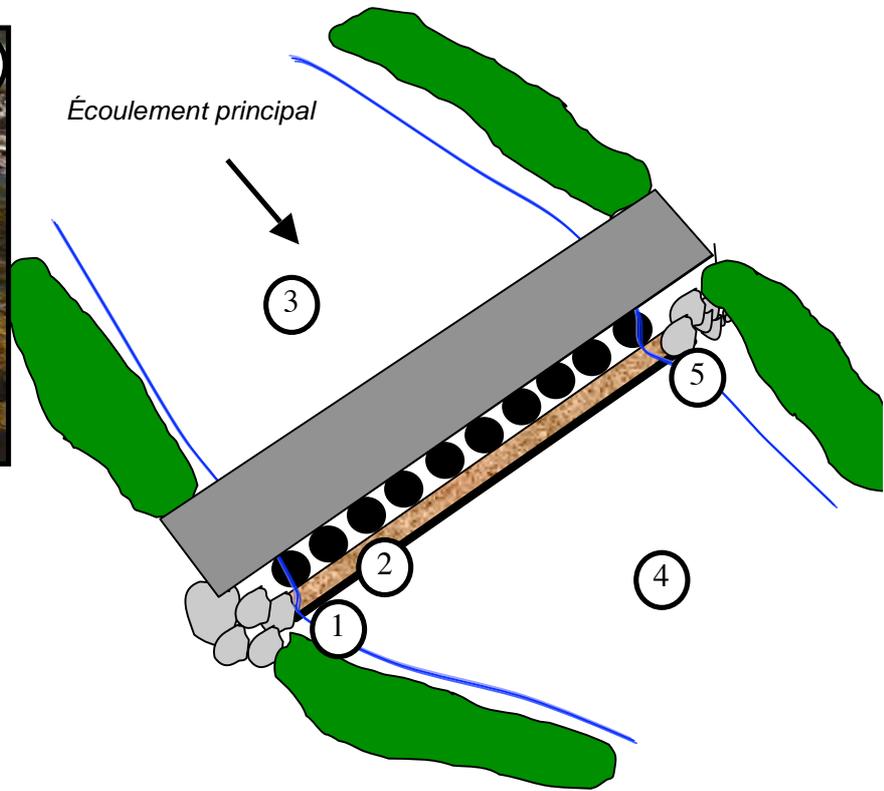
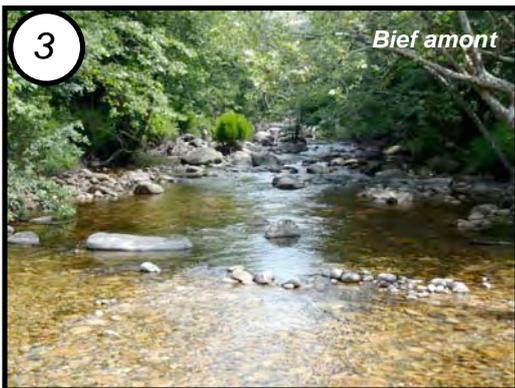
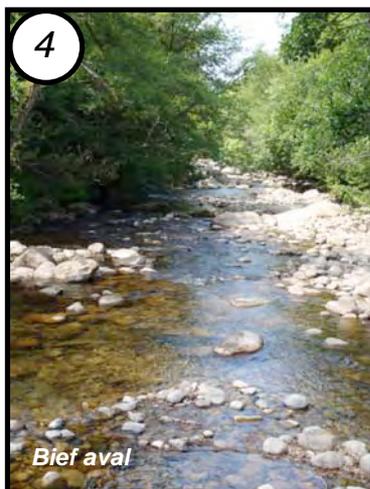
S3 Prunelli 12,3 km : Gué amont d'Arghiaccia

Ainsi, la note attribuée à cet obstacle est 2/5 (franchissable avec risque de retard). La note obtenue avec la grille ONEMA est plus sévère, mais la franchissabilité partielle de l'obstacle en période de hautes eaux (effacement des affouillements) le rétrograde en 2/5.

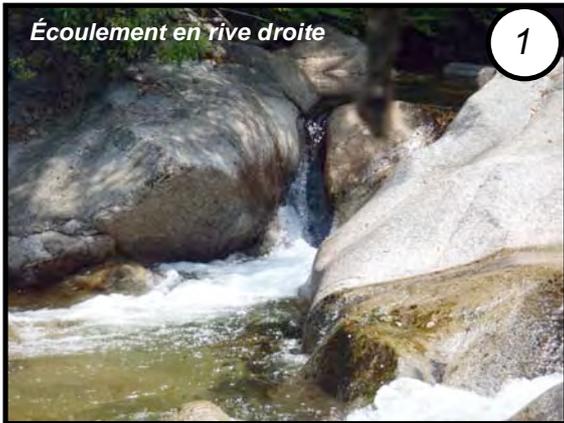
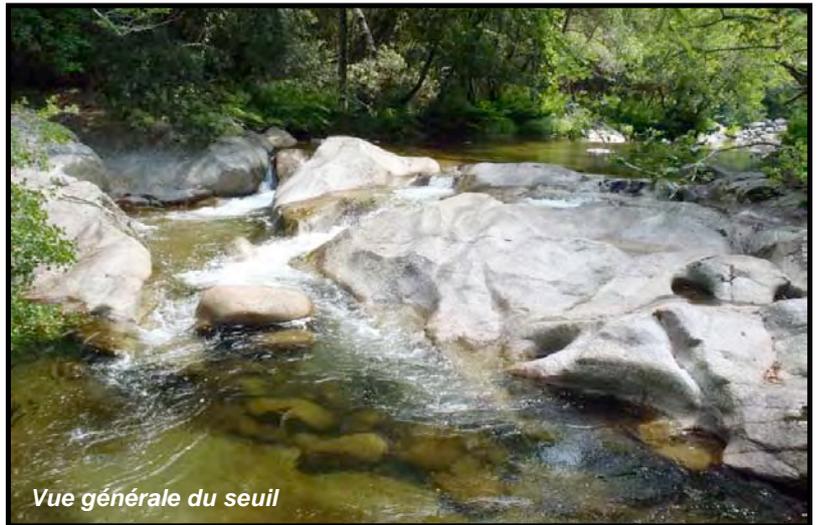
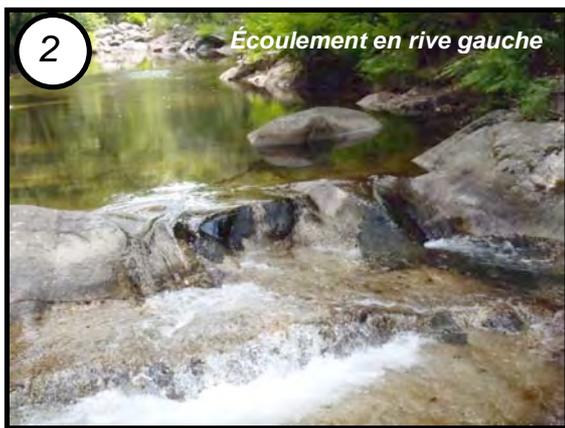
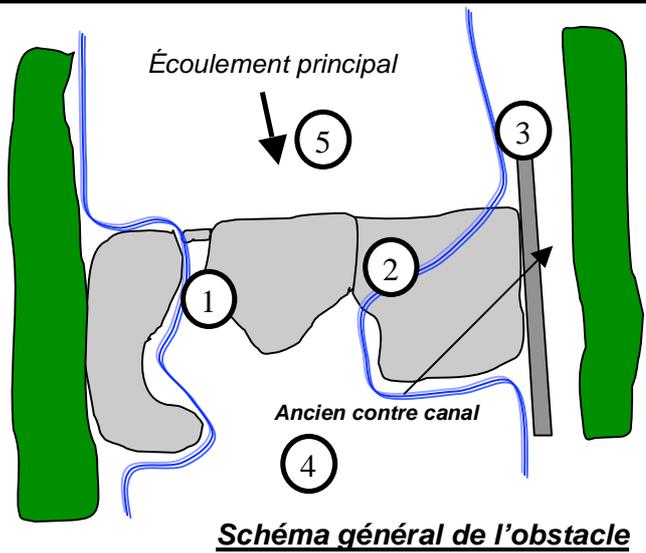
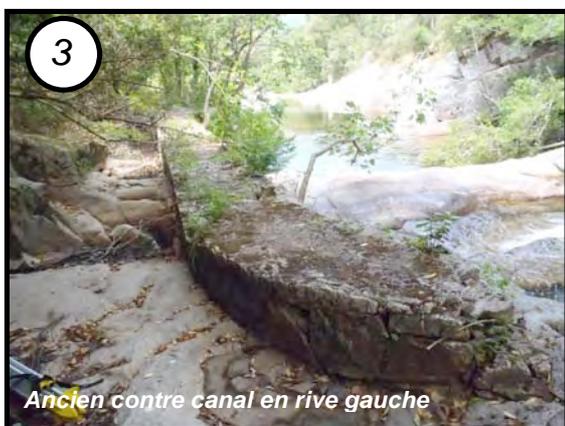
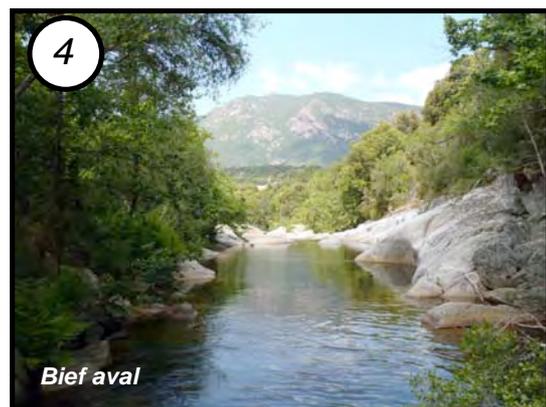
S4 Prunelli 13,2 km : Seuil pont de la Vanna

Cet obstacle naturel ne semble pas poser de problèmes de franchissement pour la migration de montaison des anguilles. En effet, la roche mère qui affleure crée une diversité des écoulements offrant plusieurs voies possibles de passage particulièrement par reptation au niveau des zones périphériques d'écoulement et ce quelles que soient les conditions hydroclimatiques (hautes eaux ou basses eaux).

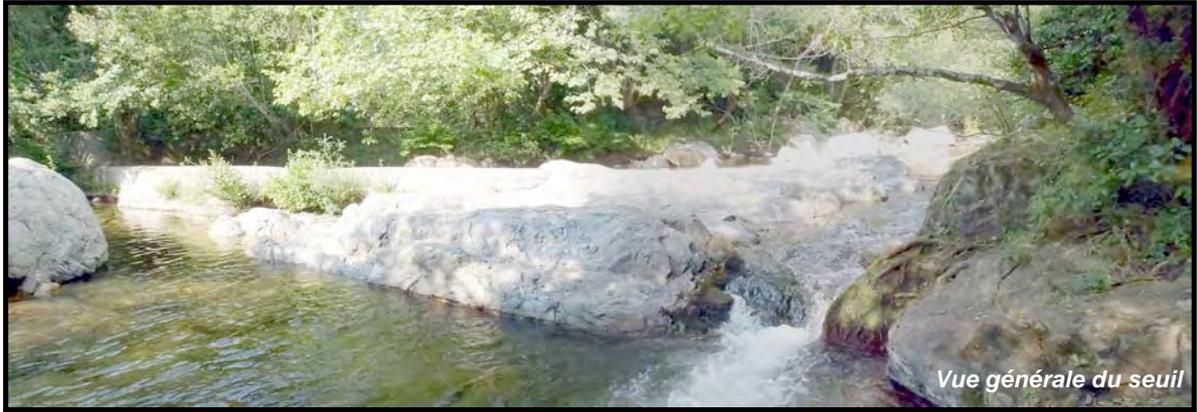
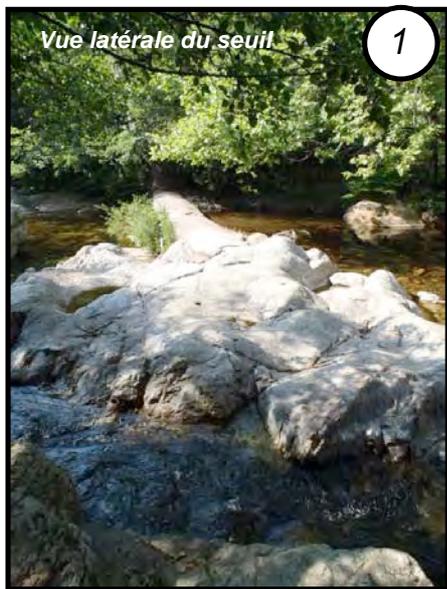
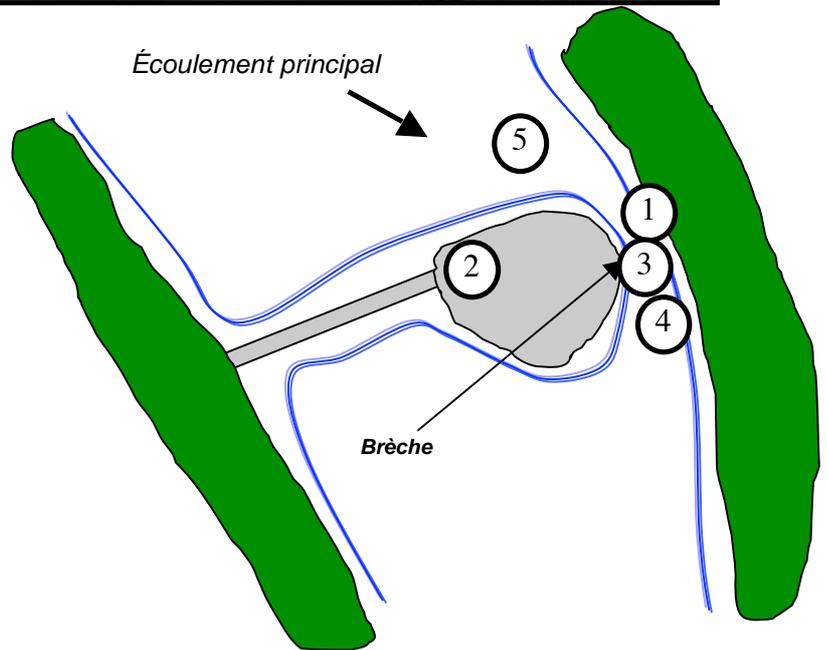
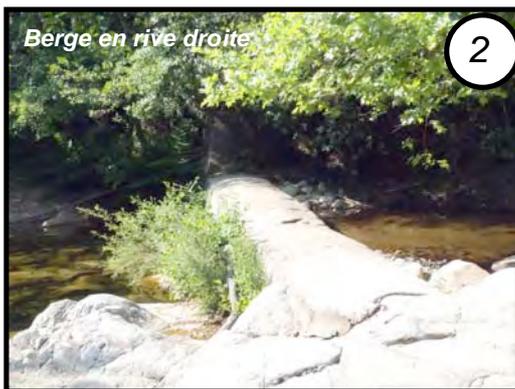
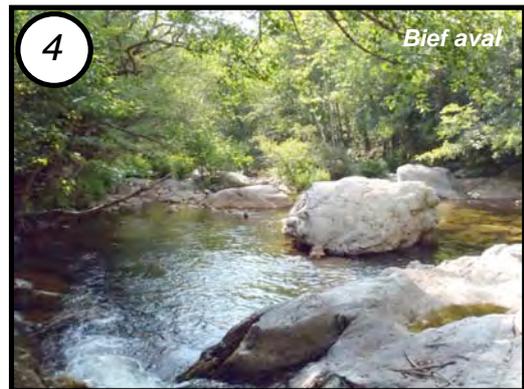
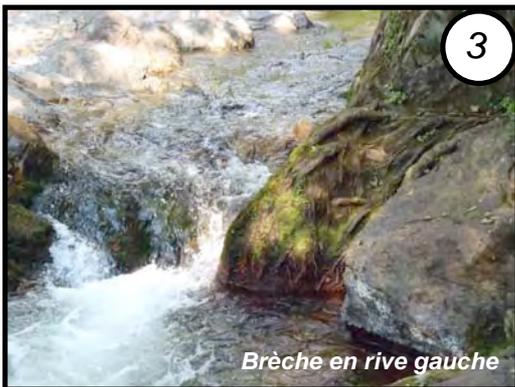
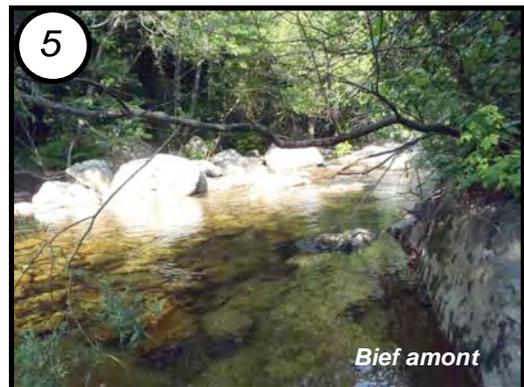
S5 Prunelli 13,9 km : Seuil de Vanina

Ainsi, ce seuil est franchissable quelles que soient les conditions hydroclimatiques. Les risques de retard sont très minimes voire négligeables. La note attribuée à cet obstacle est donc 1/5. La note obtenue avec la grille ONEMA est inférieure, mais le seuil est encore présent sur le cours d'eau.
