ÉTUDE DES CONDITIONS DE MIGRATION ANADROME DE L'ANGUILLE SUR LES FLEUVES CÔTIERS MÉDITERRANÉENS : TECH, TÊT, AGLY, CADIÈRE ET CÔTIERS CORSES

2011 - N°11/15 (ANNEXES)

**Campagne d'études 2011
(Tech, Têt, Agly, Cadière et côtiers corses)**

Rapport annexes

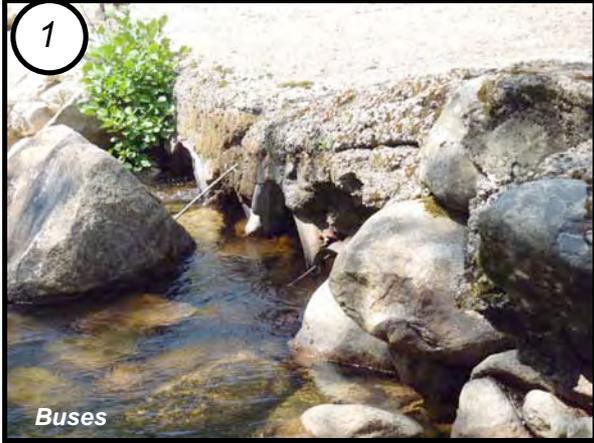
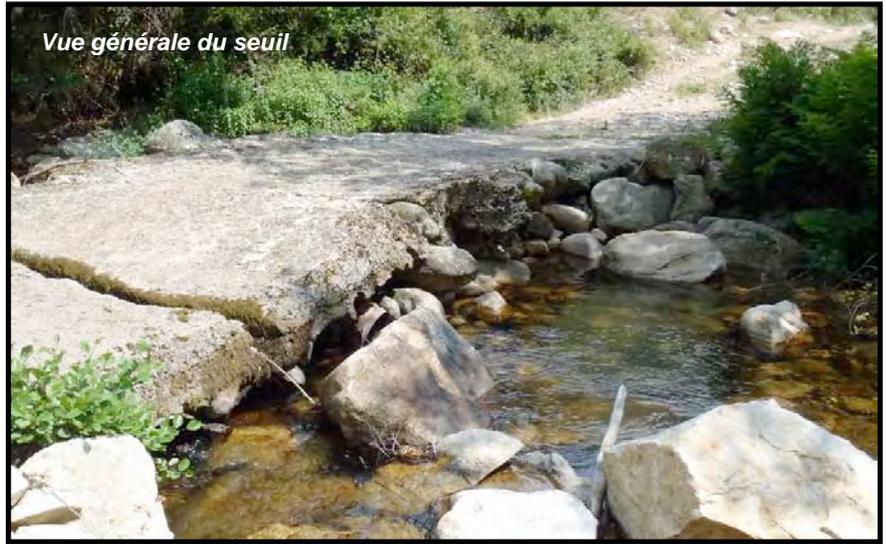
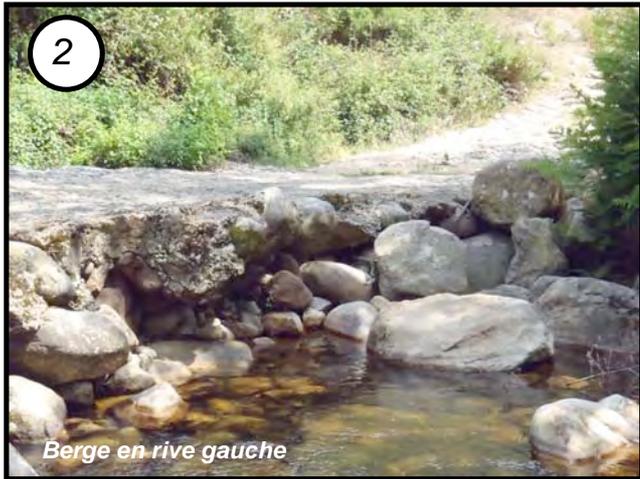
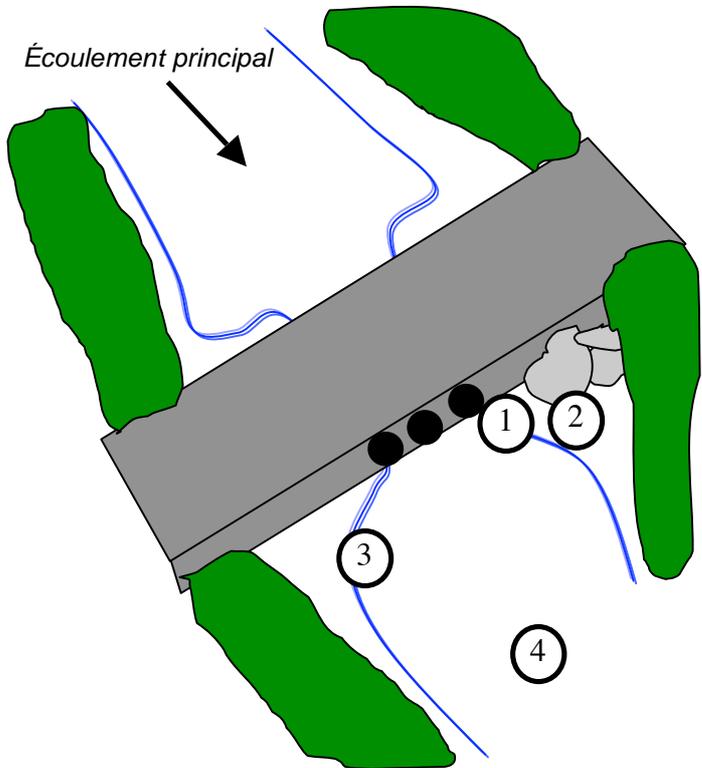
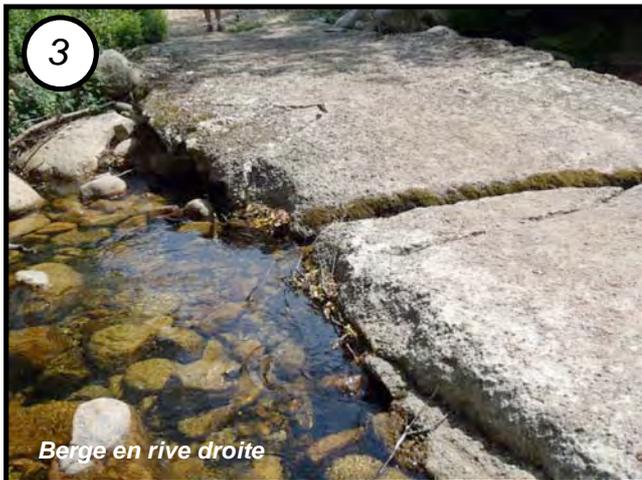
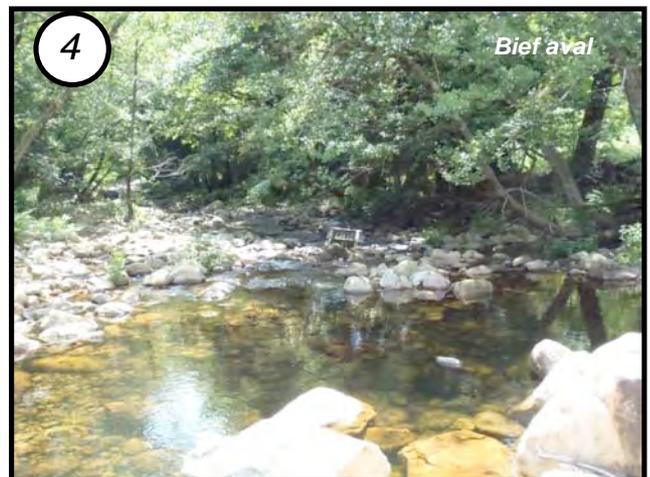
S6 Prunelli 15,8 km : Gué aval de l'usine d'Ocana

Bien que ce gué soit constitué de buses cylindriques étanches et lisses (buses bétonnées, absence de zone de repos à l'intérieur), leur longueur est faible et il n'y a aucune rupture de pente entre le bief amont et le bief aval. Les berges de part et d'autre du passage à gué ont un profil moyennement incliné favorable au contournement de l'ouvrage.

En période de hautes eaux, il est probable que les vitesses de courant plus importantes au sein des buses chassent certaines anguilles vers l'aval, mais le gué est fréquemment submergé, rendant le bief amont accessible à tous les individus migrants.

Ainsi, la note attribuée à cet obstacle est 1/5 (franchissable quelles que soient les conditions hydroclimatiques). La note obtenue avec le grille ONEMA est inférieure, mais l'ouvrage étant présent sur le cours d'eau, la note de 0/5 ne peut pas être attribuée.

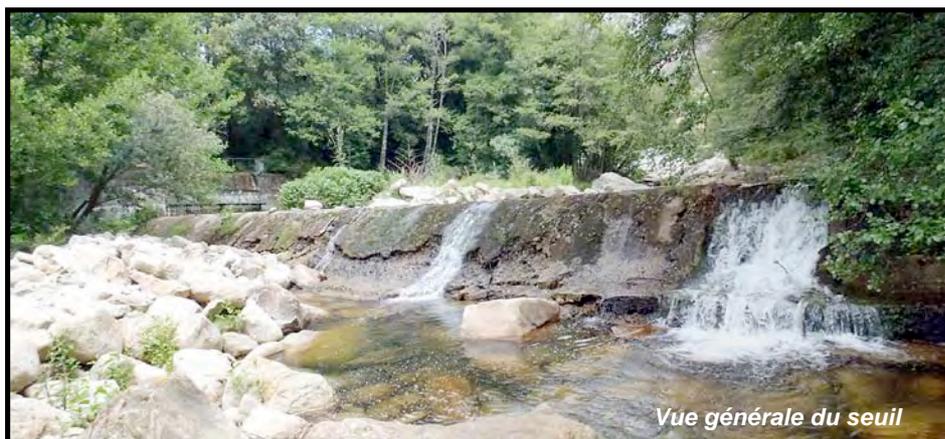
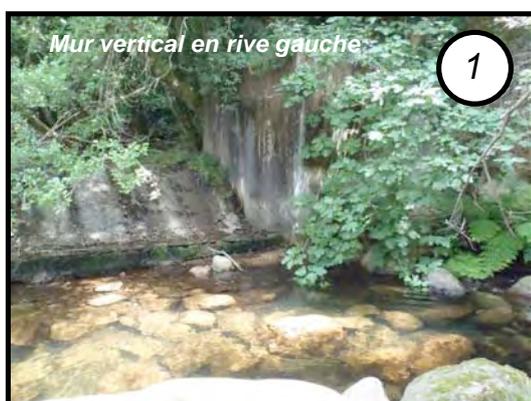
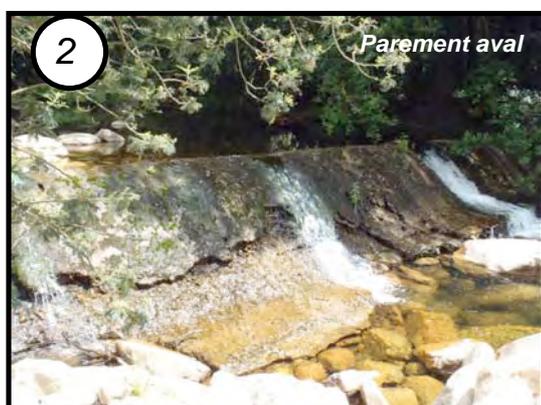
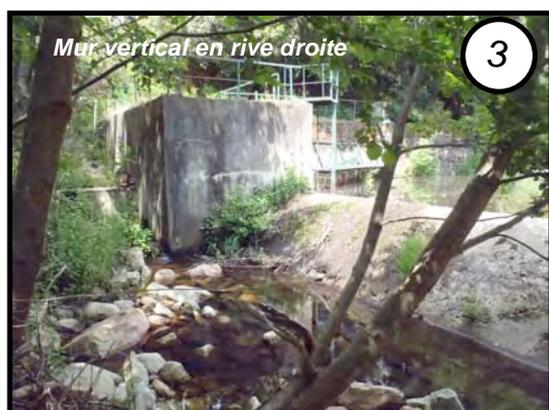
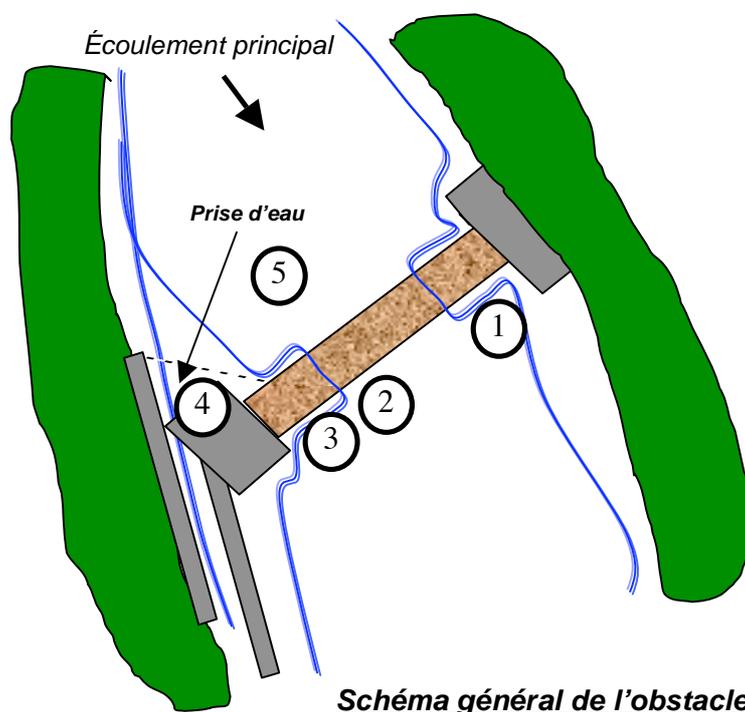
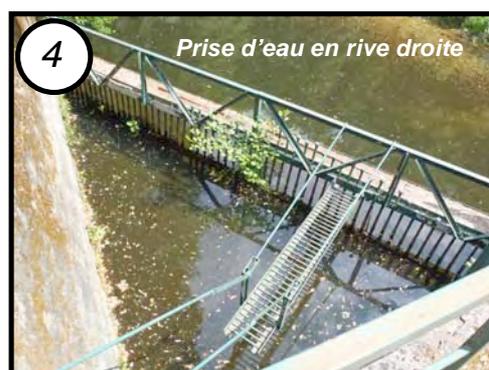
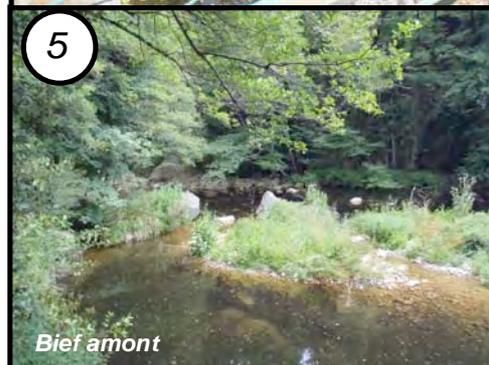
En période de basses eaux, les anguilles ont la possibilité de rejoindre le bief amont en empruntant les zones périphériques de l'écoulement (rugosité + parois humides), mais la pente engendre une sélection importante au sein de la population migrante constituée probablement d'anguillettes et de grandes anguilles (5 seuils présents à l'aval).

Ainsi, la note attribuée à cet obstacle est 3/5 (seuil difficilement franchissable, impact important quelles que soient les conditions hydroclimatiques). La note obtenue avec la grille ONEMA est identique.

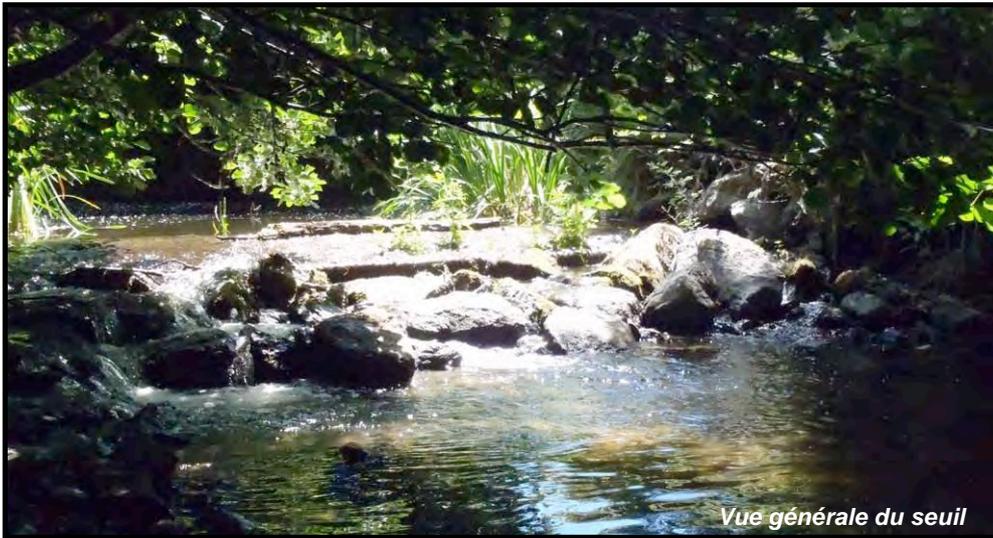
S1 Fiume di Regino 0,8 km : Seuil aval pont de la Balanina

Cet obstacle fortement érodé par les crues offre aujourd'hui de multiples voies de passage pour les anguilles présentes à l'aval. Les enrochements présents sur la partie rive droite du seuil permettent en effet le passage de tous les individus migrants, quelles que soient leur taille et quelles que soient les conditions hydroclimatiques.

La note qui lui attribuée est donc 1/5 (franchissable sans difficulté apparente). La note obtenue avec la grille ONEMA est négative car toutes les caractéristiques de l'ouvrage sont favorables au passage des anuilles, mais le seuil n'étant pas considéré effacé, la note 0/5 ne peut pas être gardée.

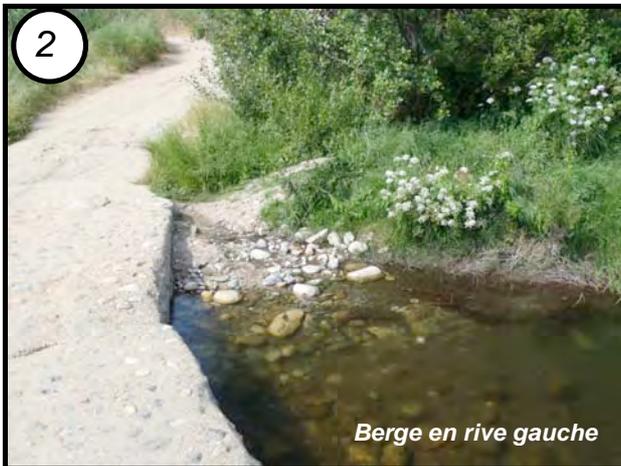
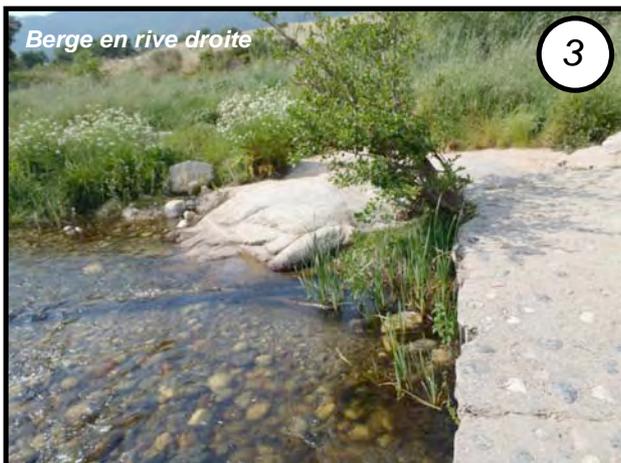
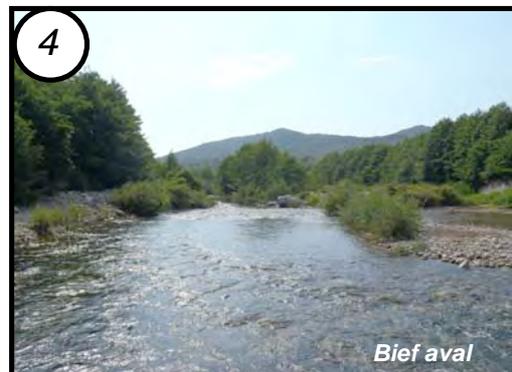
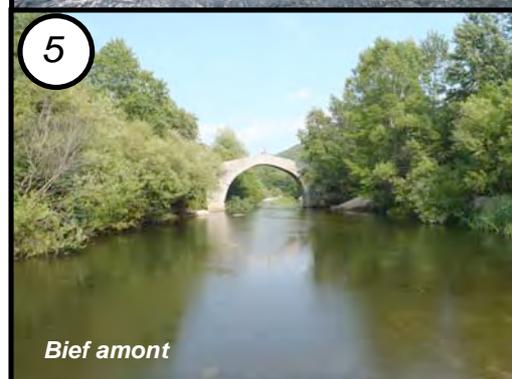
S2 Rizzanese 10,5 km : Gué du pont génois

En période de basses eaux, le passage est donc assuré pour tous les individus de la population migrante. En période de hautes eaux, les écoulements à l'intérieur des buses centrales sont susceptibles de chasser les individus dotés de moins bonnes capacités de nage vers l'aval. Toutefois, les épisodes de surverse sont fréquents, rendant le passage possible pour l'ensemble de la population migrante.

Ainsi, en dépit de la présence de buses cylindriques bétonnées, la note attribuée à ce seuil est 1/5 (franchissable sans difficulté apparente). La note obtenue avec la grille ONEMA est inférieure, mais le seuil n'est pas effacé.

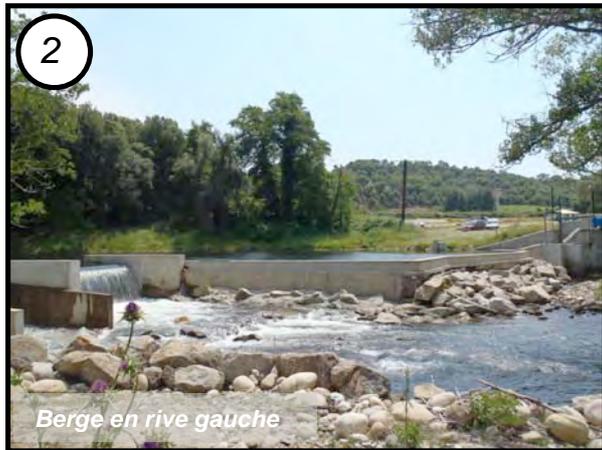
2

Berge en rive gauche

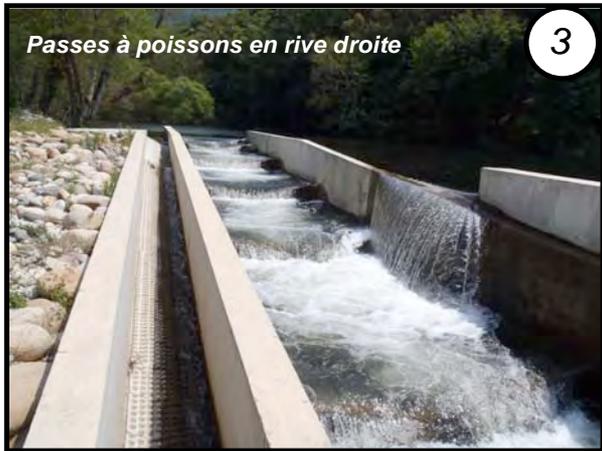
3

Passes à poissons en rive droite

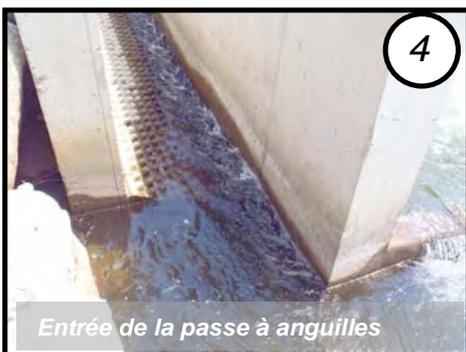
4

Entrée de la passe à anguilles

En période hautes eaux, les écoulements à l'intérieur des deux dispositifs de franchissement sont plus importants et certaines anguilles (petits individus ayant de moins bonnes capacités de nage) sont donc susceptibles de rester bloquées à l'aval de l'obstacle (particulièrement en raison de la déconnexion entre la dalle à plot béton et le bief amont). La population migrante à cet endroit est majoritairement constituée de civelles et petites anguillettes (proximité de la mer, pas d'obstacles à l'aval), l'impact peut s'avérer donc important.

Ainsi, bien que cet obstacle soit équipé spécifiquement pour l'Anguille, la passe ne semble pas fonctionnelle pour les civelles (déconnexion avec le bief amont...), la note attribuée est donc 3/5. Cette note sera diminuée lorsque la passe sera à nouveau connectée au bief amont...

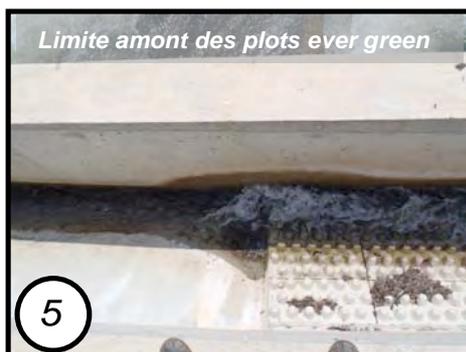
5

Limite amont des plots ever green

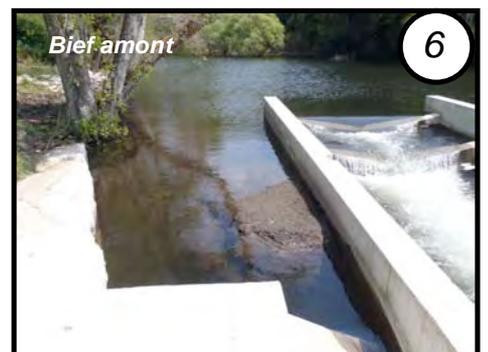
6

Bief amont
