**PRÉFÈTE
COORDONNATRICE
DU BASSIN
RHÔNE-MÉDITERRANÉE**

Recueil des évènements marquants du 3^e cycle de la Directive Inondation

Document préparatoire à l'élaboration du PGRI 2028-2033

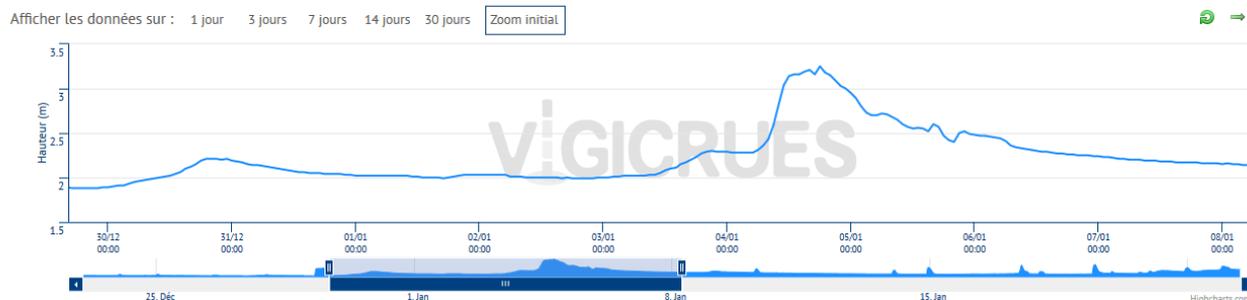
Graphique des hauteurs d'eau de la Romanche à Livet-et-Gavet (Source : Vigicrues, graphes extraits de l'annexe – Données Vigicrues – Crue du 30 décembre 2017 et crue du 4 janvier 2018 du service départemental RTM de l'Isère du 26 janvier 2018).

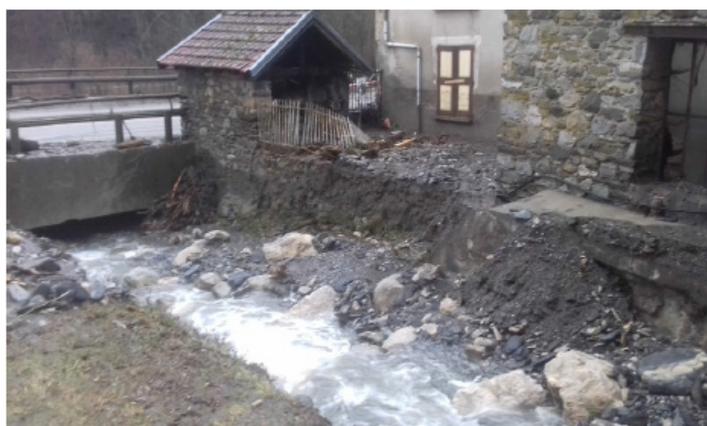
Dégâts sur le ruisseau du Taillou : niveaux d'eau et d'engorgement visibles sur la maison.

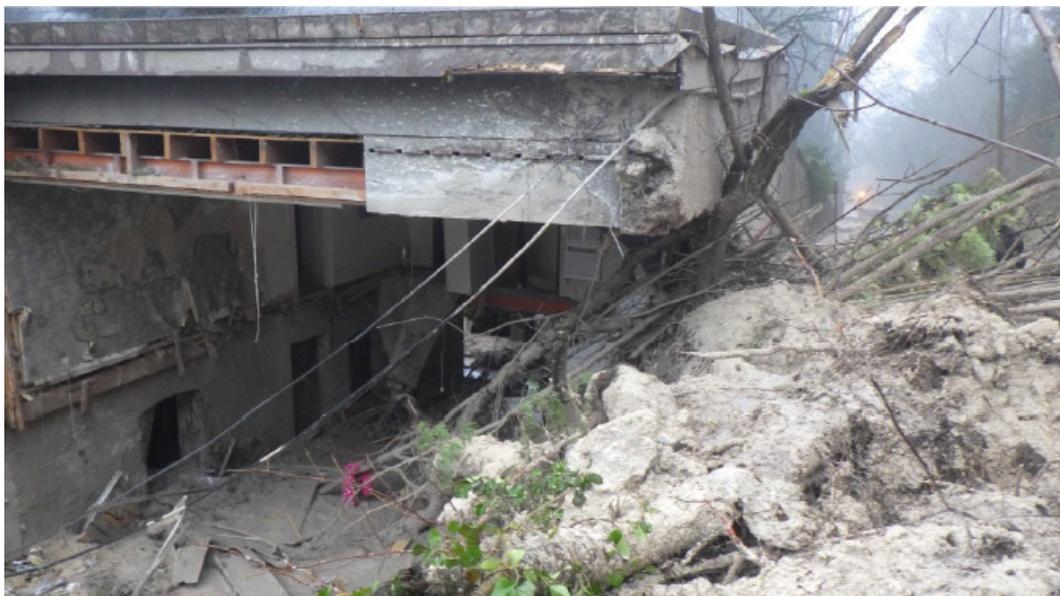
Glissement du 30/12/2017 à Claix

Plus de 40 glissements de terrain (coulées de boues) ont eu lieu dans le département de l'Isère, dont un mortel le 30 décembre 2017 à Claix :

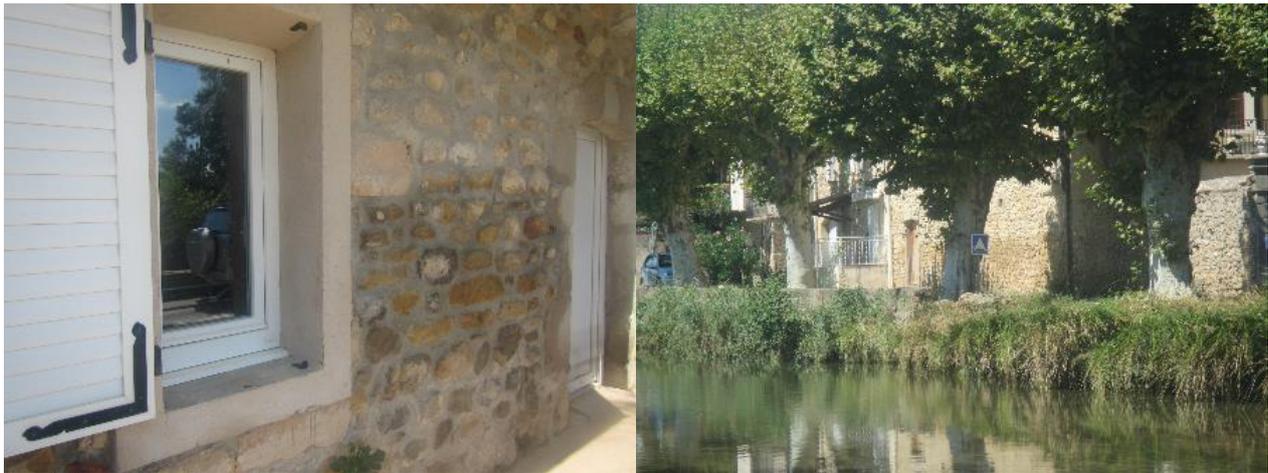
Maisons inondées à Saint-Sauveur-de-Cruzières (07) (source : ETPB ABCèze Crue du 9 août 2018. Rapport de situation, version provisoire du 24/08/2018)

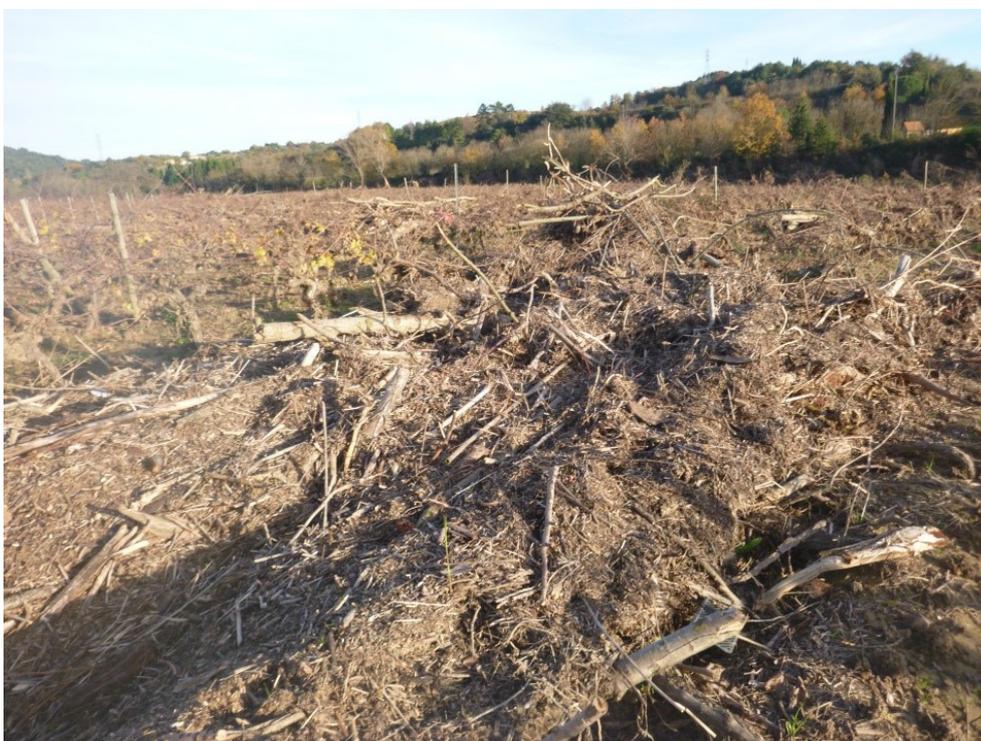
Parcelle de vigne détruite à Saint-Hilaire

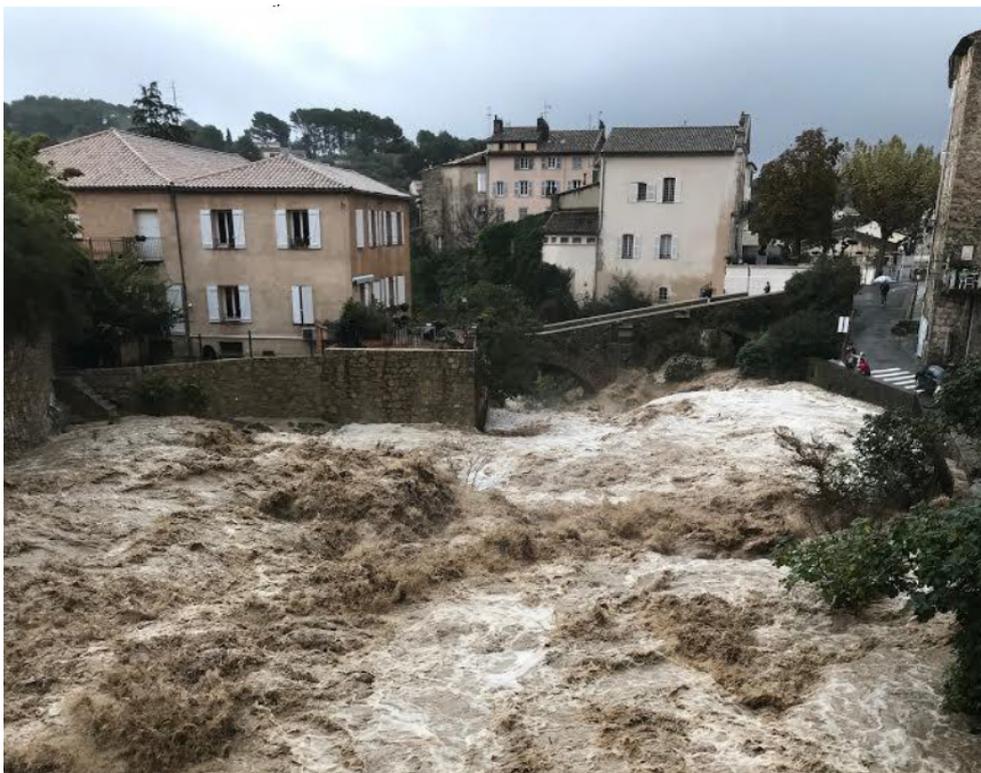
La Nartuby à Trans-en-Provence (photo Franck Tétaz, extrait de l'article de presse "[On fait le point sur les grosses intempéries en Dracénie](#)" de Var matin publié le 29/10/2018 à 15h49)

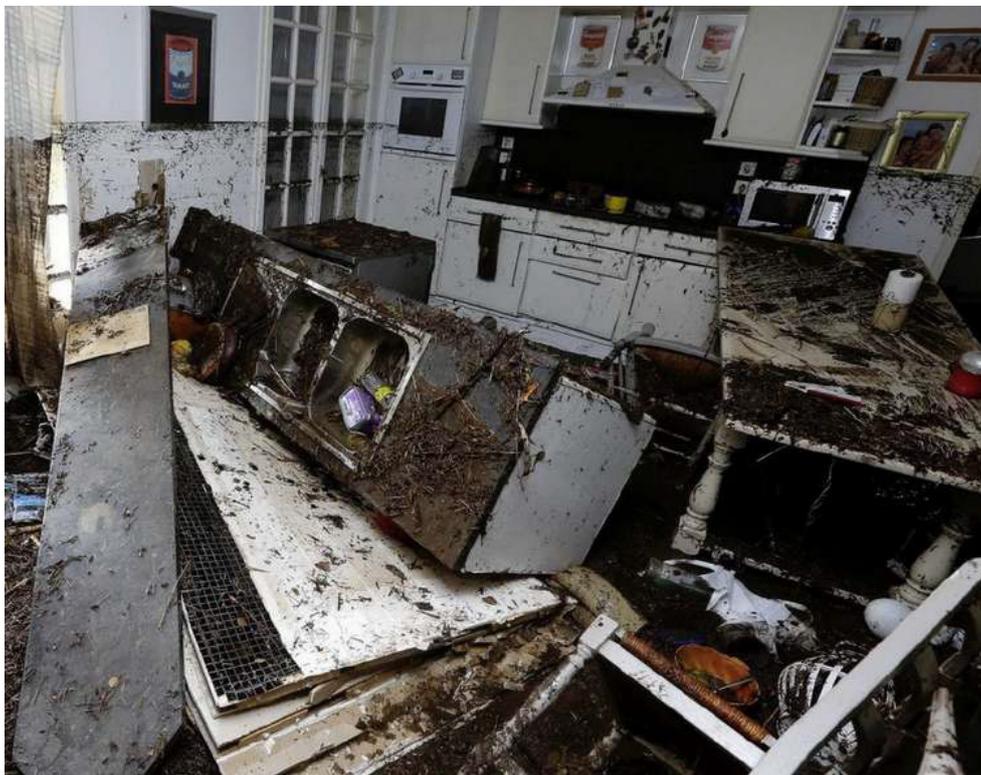
Dégâts à l'intérieur de la maison de plain-pied

■ Les dégâts matériels sur les bâtiments résidentiels consécutifs à l'évènement du **mercredi 10 octobre** sont très importants : les maisons de plain-pied et les rez-de-chaussée de maisons à étage ont été endommagés par les eaux, beaucoup de murs, murets et grillages ont été détruits, les piscines et végétations extérieures ravagées. Des dizaines de véhicules ont été détruits et certains emportés jusqu'à la mer. À **Saint-Maxime**, le secteur de la rue du Mont de Cabasse a été fortement impacté. A Roquebrune-sur-Argens, 80 déclarations de sinistres ont été déposées pour des habitations et 5 pour des entreprises.

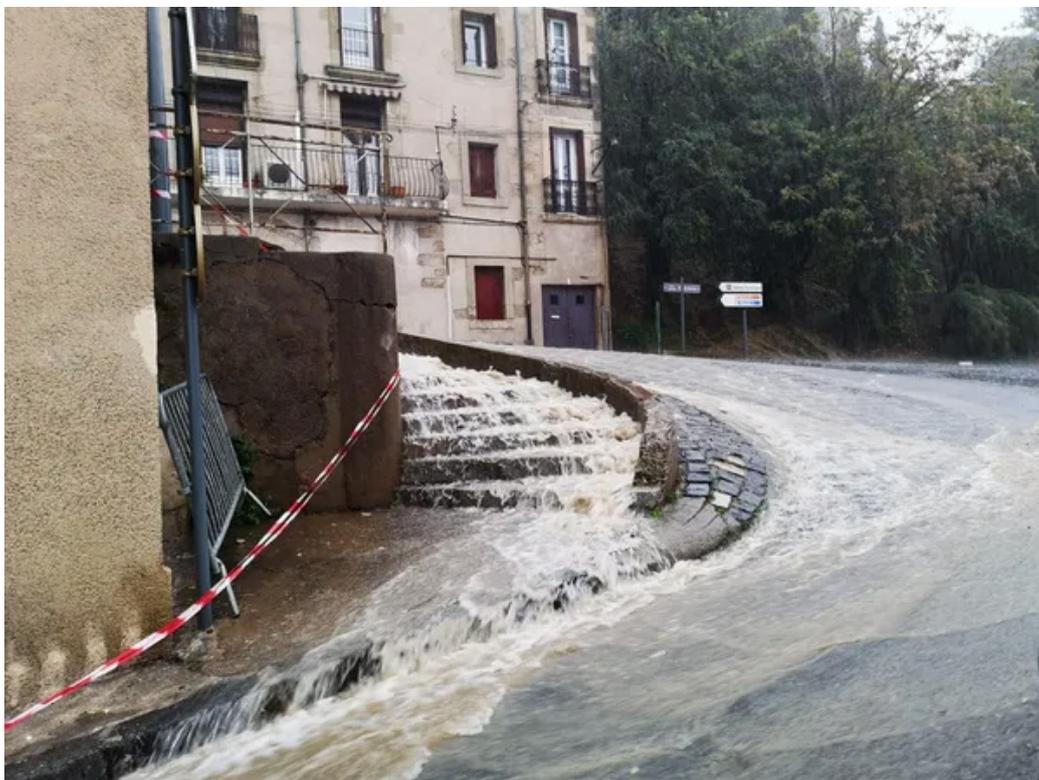
Important ruissellement à Béziers (photo Radio-France, Stefane Pocher).
 Photo extraite de l'article internet d'Ici du 23/10/2019 "Des pluies diluviennes s'abattent sur l'Hérault".

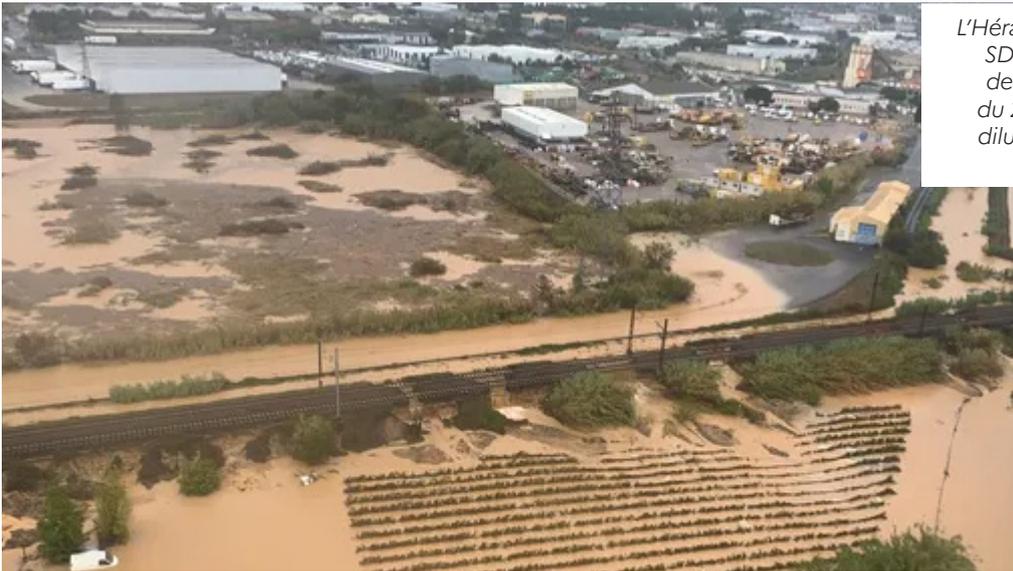
L'Hérault sous les eaux (photo SDIS 34). Photo extraite de l'article internet d'ici du 23/10/2019 "Des pluies diluviennes s'abattent sur l'Hérault".

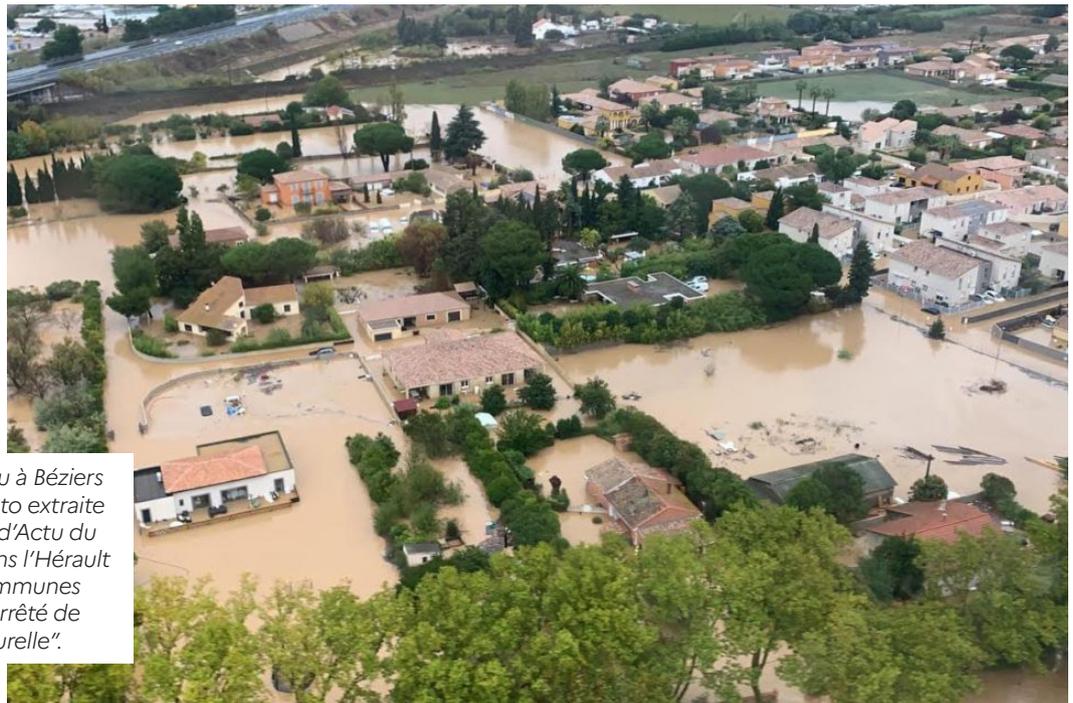
Plus d'un mètre d'eau à Béziers (photo SDIS 34). Photo extraite de l'article internet d'Actu du 19/10/2019 "Crues dans l'Hérault : la liste des 97 communes concernées par l'arrêt de catastrophe naturelle".

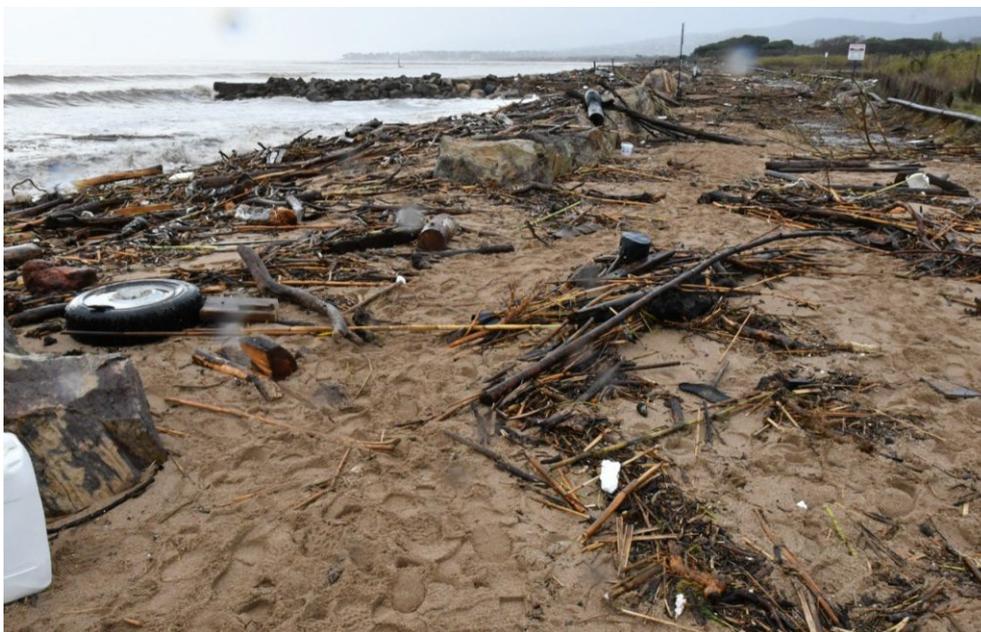
Des déchets sur une plage de Fréjus après les deux événements (source : Ville de Fréjus, carte extraite du rapport Retour d'expérience – Les inondations dans le Var en novembre et décembre 2019 du Cerema 58 du 13/03/2021)

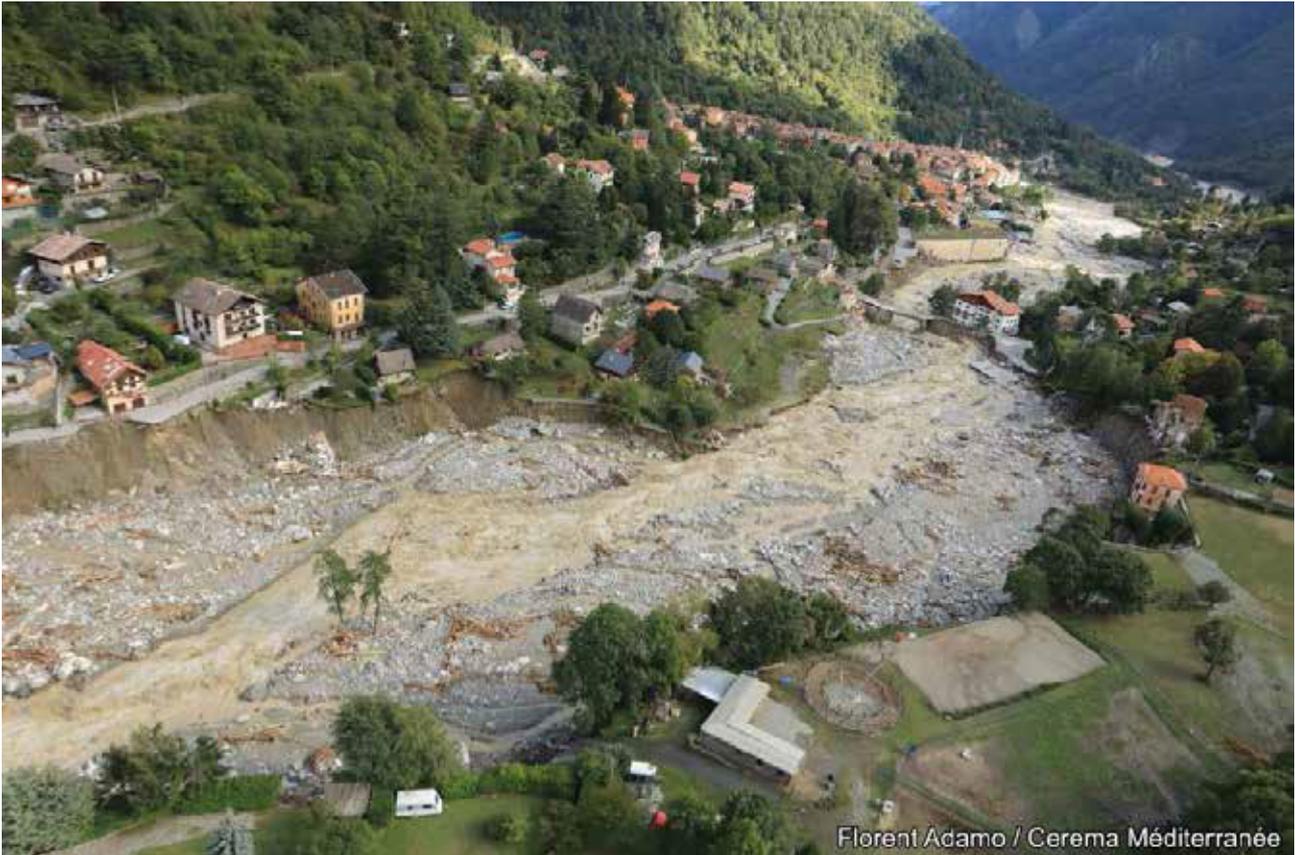
Engrèvement, divagations amont et importantes érosions latérales, notamment accentués par la contraction du lit du Boréon à Saint-Martin-Vésubie (réduction de la vitesse d'écoulement en crue et de la capacité de transport solide) (carte extraite du rapport Retour d'expérience des intempéries des 02 et 03 octobre 2020 dans les Alpes-Maritimes du CGEDD d'octobre 2021)

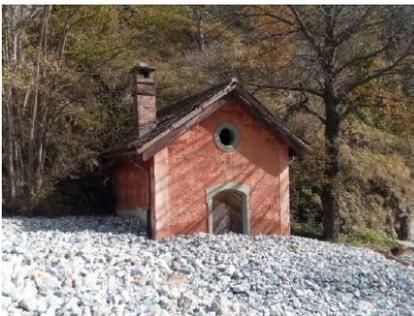
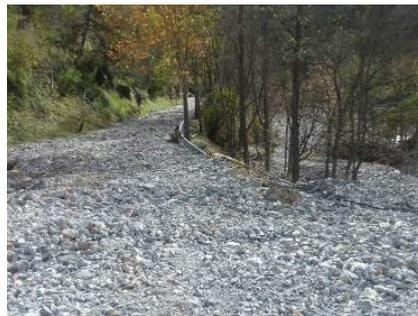
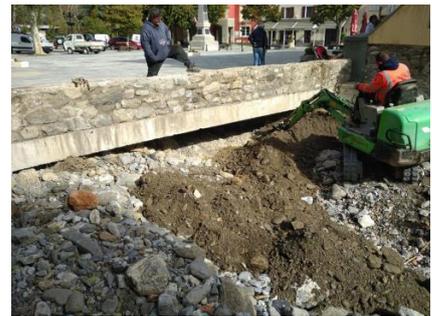
Engrèvement (bâti, route, pont), photo extraite du rapport Retour d'expérience technique de la crue du 02 octobre 2020 dans la vallée de la Roya – Volet torrentiel de RTM - INRAE de février 2022)

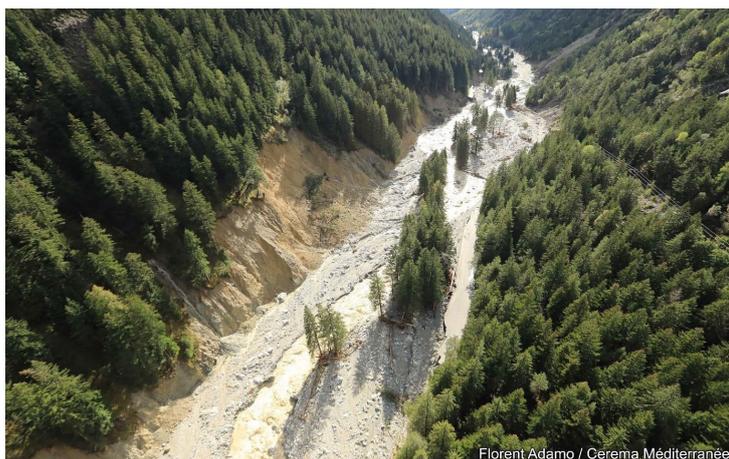
Vue générale du lit du Boréon caractéristique du tronçon BOR3 (Source : F. Adamo, CEREMA, 03/10/2020) , carte extraite du rapport Retour d'expérience technique de la crue du 2 octobre 2020 dans la vallée de la Vésubie – Volet torrentiel de RTM -INRAE de février 2022)

Des évolutions morphologiques généralisées ont eu lieu sur les hautes vallées.

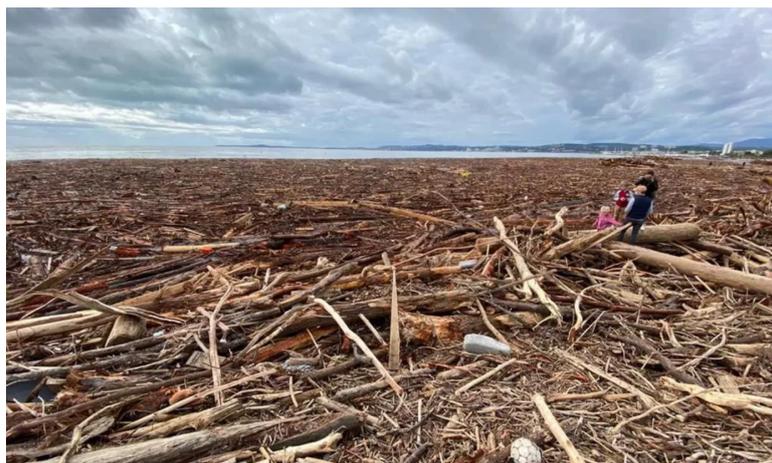
Tapis de bois flottant sur le littoral suite à la tempête Alex (Source : Denise Delahaye, France TV, carte extraite du rapport Retour d'expérience technique de la crue du 2 octobre 2020 dans la vallée de la Roya – Volet torrentiel de RTM-INRAE de février 2022)

Des quantités très importantes de bois ont été charriées au cours de l'évènement, notamment sur le bassin versant de la Roya (cette quantité est estimée entre 3 000 et 62 000 m³, avec une estimation intermédiaire d'environ 23 000 m³). Ces quantités de bois ont été exportées vers l'Italie puis vers la Mer Méditerranée, comme en atteste la photographie ci-dessous :

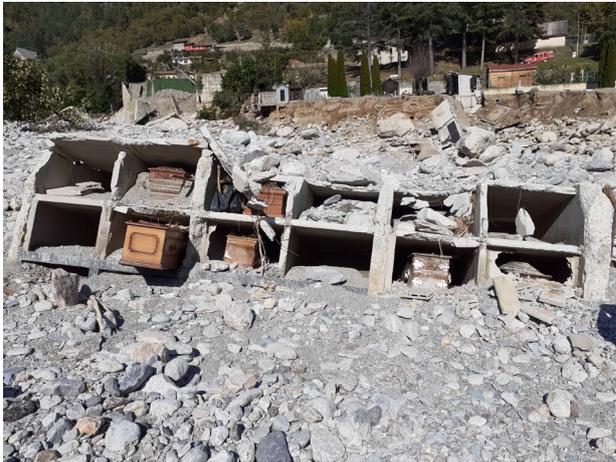
Cimetière dévasté par la crue du torrent de Bieugne à Saint-Dalmas-de-Tende (photo SIDPC) - photo extraite du rapport Retour d'expérience de la tempête Alex dans les Alpes-Maritimes - Volet opérationnel de la Préfecture et du SIDPC des Alpes-maritimes de décembre 2021)

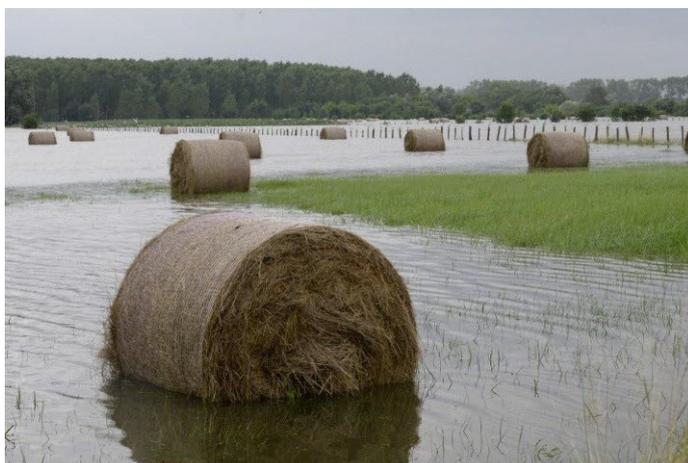
Prairies inondées et foin perdu à Grièges (01) © Progrès (photographie extraite de la fiche Crue sur le bassin de la Saône – juillet 2021, EPTB Saône-Doubs)

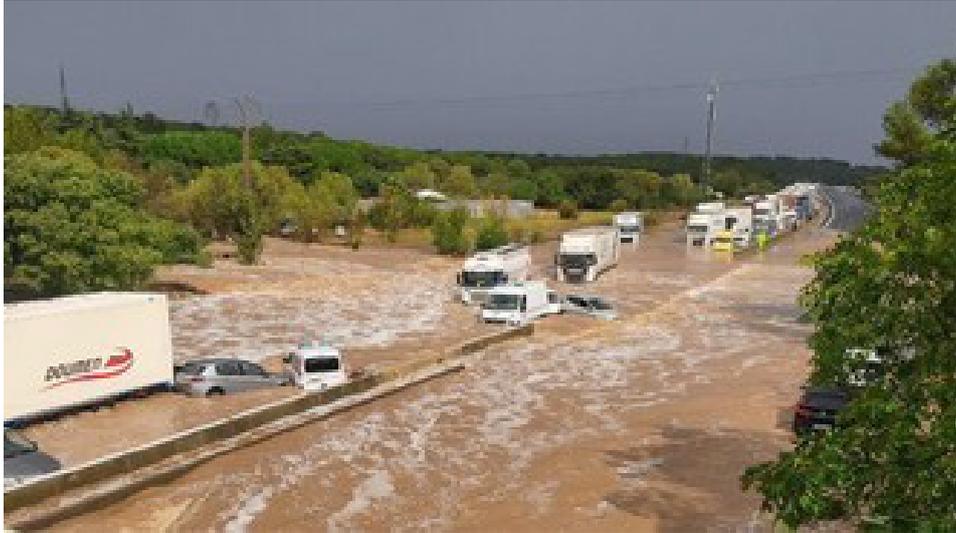
Photos de certains des dégâts causés par le ruissellement et débordement de petits valats au droit de l'A9 entre Langlade et Bernis (photo extraite du rapport Crue du 14 septembre 2021 Vistre - REX descriptif du SPCGD du 12/10/2021)

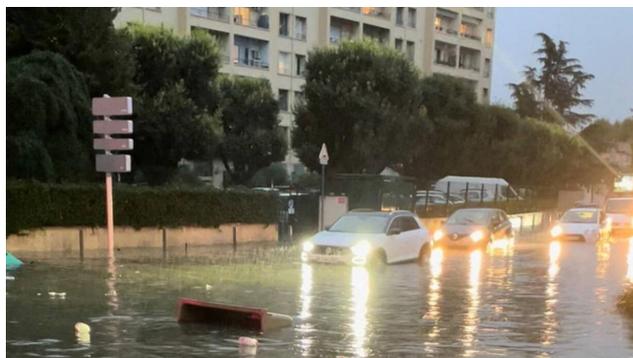
Selon la Caisse centrale de réassurance (CCR), des phénomènes de ruissellement pluvial se sont produits en zones urbaines et ont été amplifiés à cause de la saturation des réseaux d'assainissement aussi bien dans les Bouches-du-Rhône (13) que dans le Var (83). Ces phénomènes ont été constatés à Marseille (13), dans le centre ville et l'est de la ville où 1 à 1m50 d'eau ont pu être relevés dans certains quartiers.

Les inondations à Marseille le 04/10/2021 (photo extraite de l'article internet «En images. [Trains à l'arrêt, rues inondées... Les Bouches-du-Rhône en alerte rouge](#)» de Ouest France du 04/10/2021)

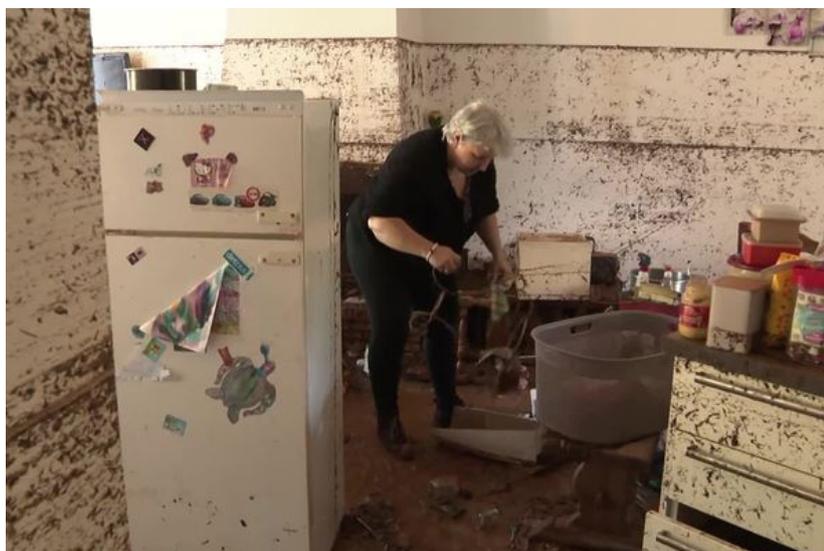
Des caves et des habitations ont été inondées notamment sur la commune du Val dans le Var (83) où des dégâts majeurs ont été observés. Dans certaines maisons de cette commune, l'eau est montée à 1m70 de hauteur :

Appartement dévasté d'une habitante du Val (83) (© France Télévisions, photographie extraite de l'article «[Le Val et 29 autres communes du Var reconnues en catastrophe naturelle suite aux pluies d'octobre](#)» de France 3 Provence Alpes Côte d'Azur du 18/10/2021)

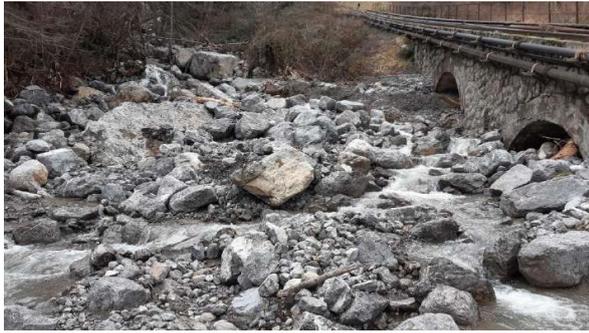
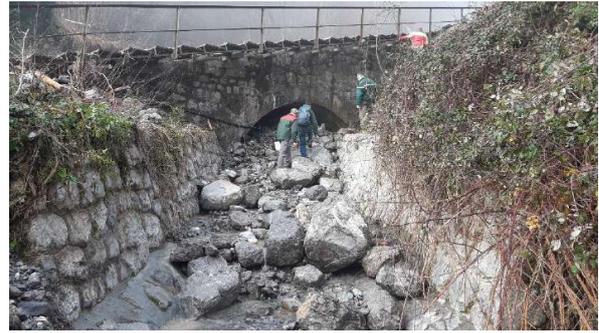
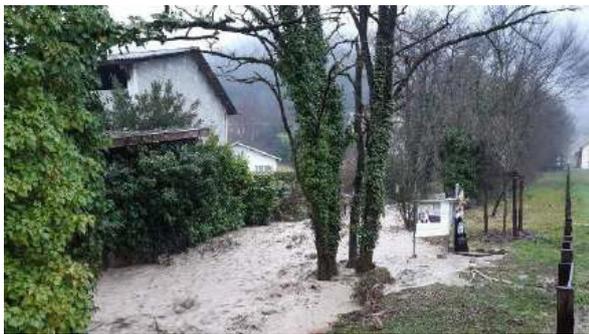
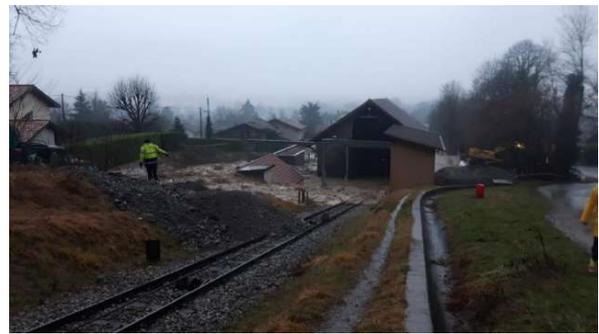
La crue torrentielle la plus importante a eu lieu sur le torrent de Monfort sur les communes de Crolles (38) et Lumbin (38) le 29 décembre. Cet événement est "hors norme", avec un temps de retour estimé centennal (source : SYMBHI et RTM Isère). Il fait suite à de fortes perturbations dans le lit du cours d'eau survenues à cause d'un éboulement en 2020 (5 000 m³). L'apport de matériaux rocheux et argileux, instables, a engendré une crue solide dont le volume total (estimation de 10 000 à 15 000 m³) n'était pas prévisible sur un seul événement de crue longue.

Obstruction du franchissement depuis l'amont et l'aval des rails du funiculaire ayant conduit aux divagations rive gauche et rive droite ; engravements de la gare du Funiculaire et obstruction du pont de la RD 1 090 (source : ONF-RTM, photographies extraites du rapport Communes du Plateau des Petites Roches, Crolles et Lumbin – site de Montfort – Avis suite à une crue torrentielle en date du 29/12/2021 de l'agence RTM Alpes du Nord / Service départemental RTM de l'Isère du 10/01/2022)

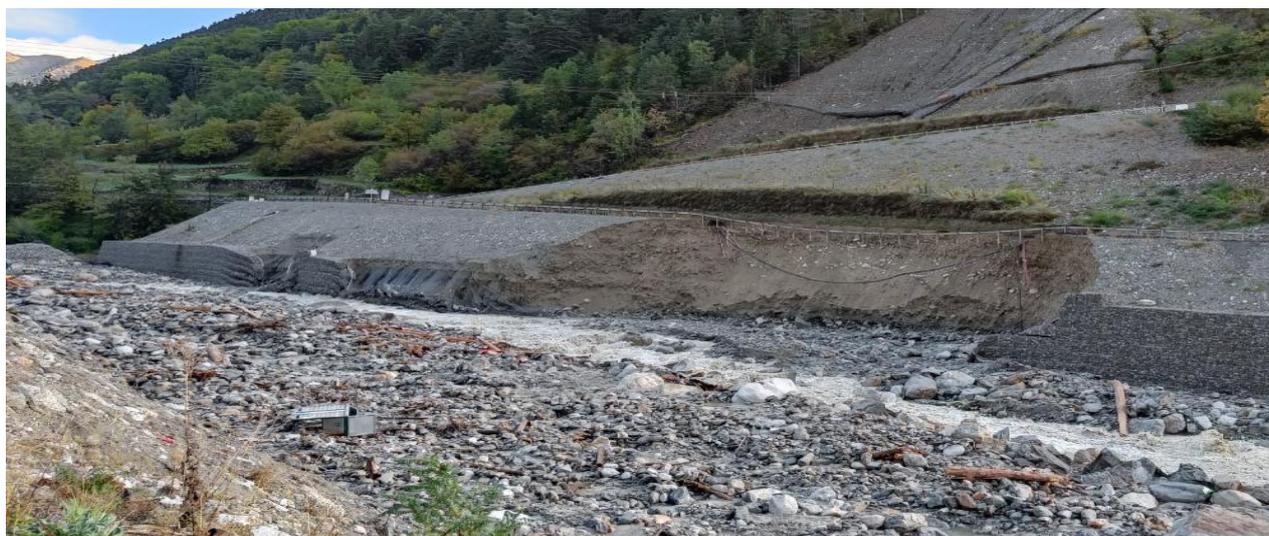
Réhausse des niveaux à l'amont de la section contractée au niveau du secteur de l'ancienne gendarmerie et débordement sur la plateforme en rive droite; Phénomène d'érosion au droit de la section contractée ayant détruit le soutènement routier (source : ONF-RTM06, 21/10/2023 carte extraite du rapport de l'agence RTM Alpes du Nord du 24/11/2023 "Tempête Aline : enseignements de la crue du 20 octobre 2023 en Vésubie.")

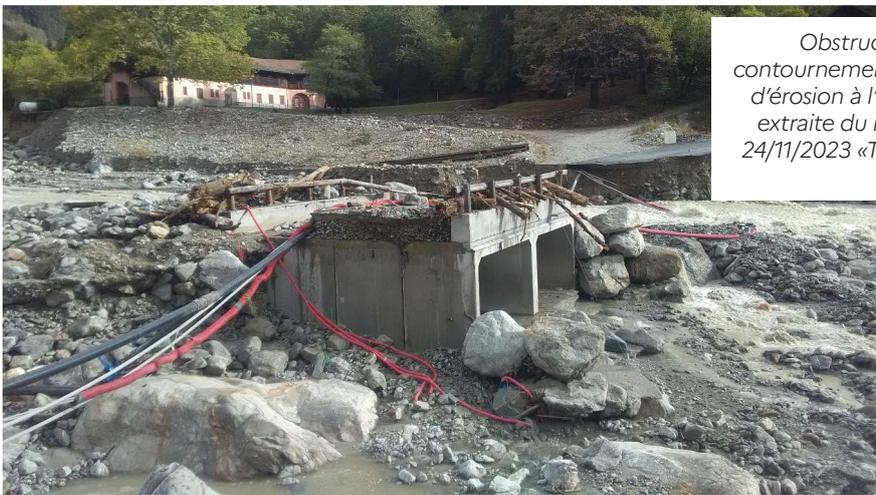
Obstruction, remontée des niveaux à l'amont, contournement du pont provisoire Mayssa et phénomènes d'érosion à l'aval (source : ONF-RTM06, 21/10/2023 carte extraite du rapport de l'agence RTM Alpes du Nord du 24/11/2023 «Tempête Aline : enseignements de la crue du 20 octobre 2023 et Vésubie.»)

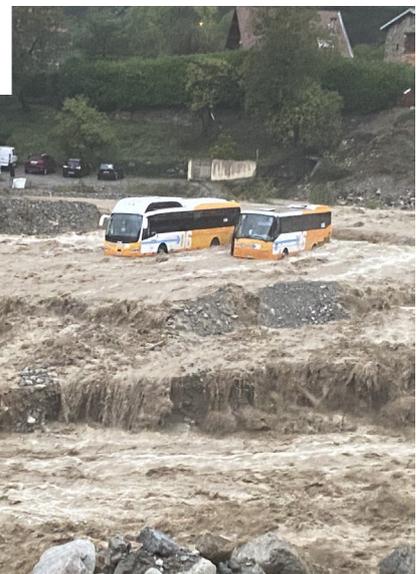
Crue de la Vésubie à Saint-Martin-Vésubie le 20 octobre 2023 : 2 bus ont été emportés par les flots (source : Twitter @tokai06, carte extraite de l'article de Météo-Paris du 20/10/2023 "[Bilan des intempéries de ce 20 octobre 2023 dans le Sud-Est.](#)")

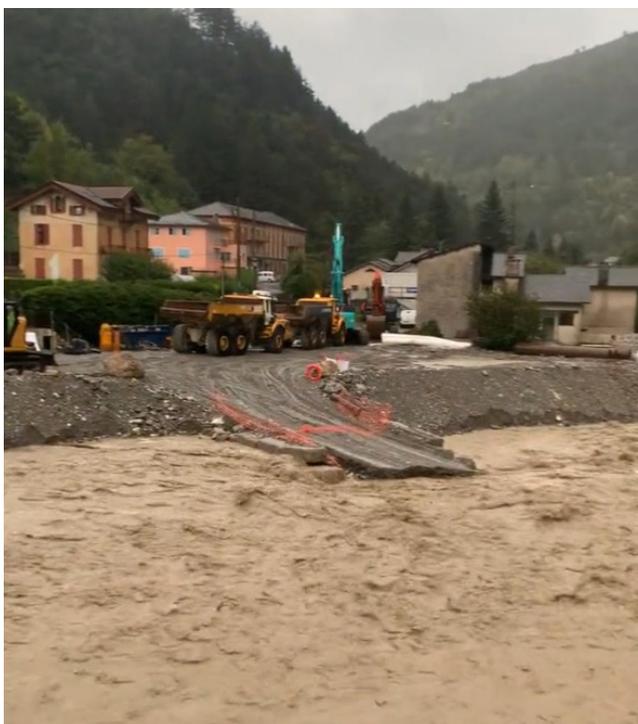
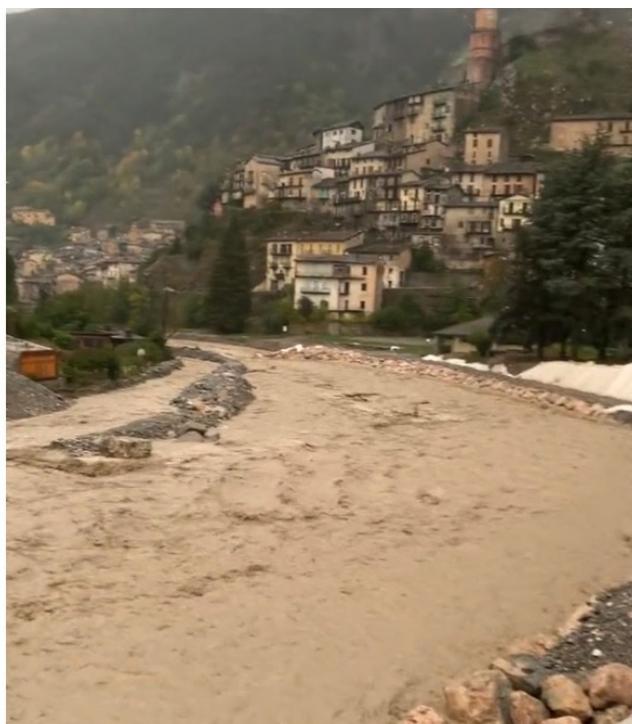
A Breil-sur-Roya et Tende, la Roya a causé des dommages sur des secteurs déjà impactés par la tempête Alex d'octobre 2020 en sortant de son lit. Elle a, entre autres, emporté de nombreux passages à gué.

Crue de la Roya à Tende le 20 octobre 2023 (source : Twitter @MissGasi, photos extraites de l'article de Météo-Paris du 20/10/2023 "[Bilan des intempéries de ce 20 octobre 2023 dans le Sud-Est.](#)")

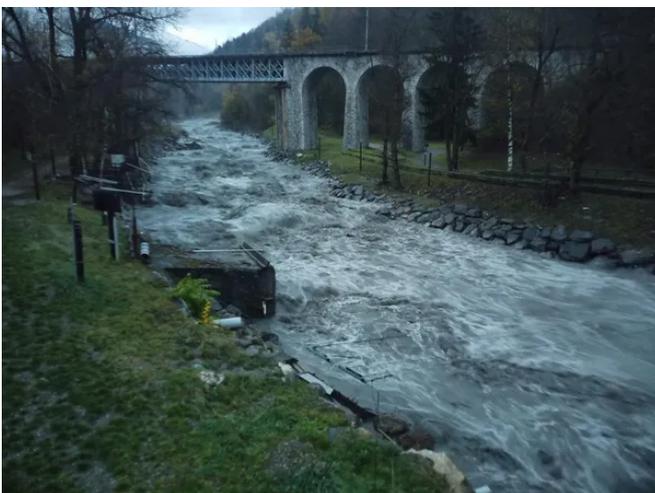
L'Isère, au niveau d'Aime en Savoie (source : © Radio France – Jonathan LANDAIS, photo extraite de l'article de presse d'ici du 15/11/2023 "Inondations : une crue centennale en Haute-Savoie, des terrains gorgés d'eau en Savoie")

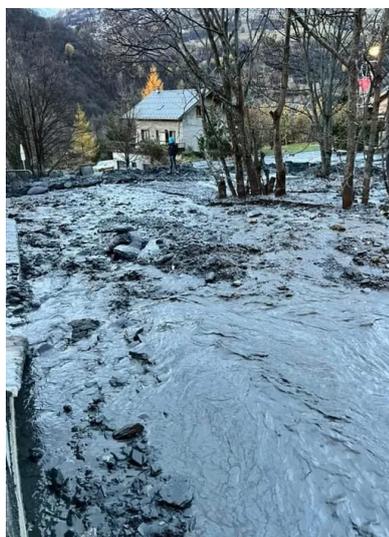
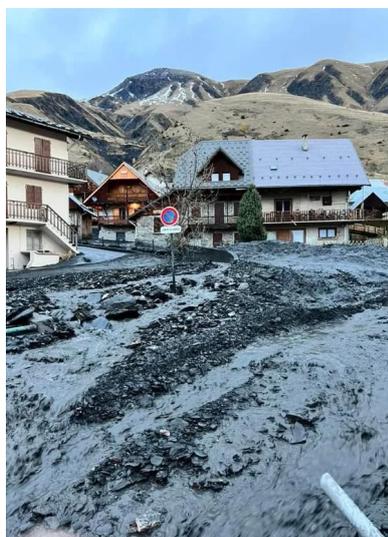
Des coulées de boues se sont produites dans la vallée de l'Arve et ont engendré des dégâts importants dans certains villages, notamment à St-Sorlin-d'Arves en Savoie (73) submergé par 4 000 m³ de boue et de roches dans la nuit de mardi 14 novembre à mercredi 15 novembre affectant une dizaine d'habitations. Elle a atteint, pour certaines d'entre elles, le premier étage.

Une vague de boue à Saint-Sorlin-d'Arve (source : © Radio France – Mélanie TOURNADRE, photo extraite de l'article de presse d'ici du 15/11/2023 "[Savoie : une vague de boue déferle dans les rues de Saint-Sorlin-d'Arves, les dégâts sont immenses](#)")

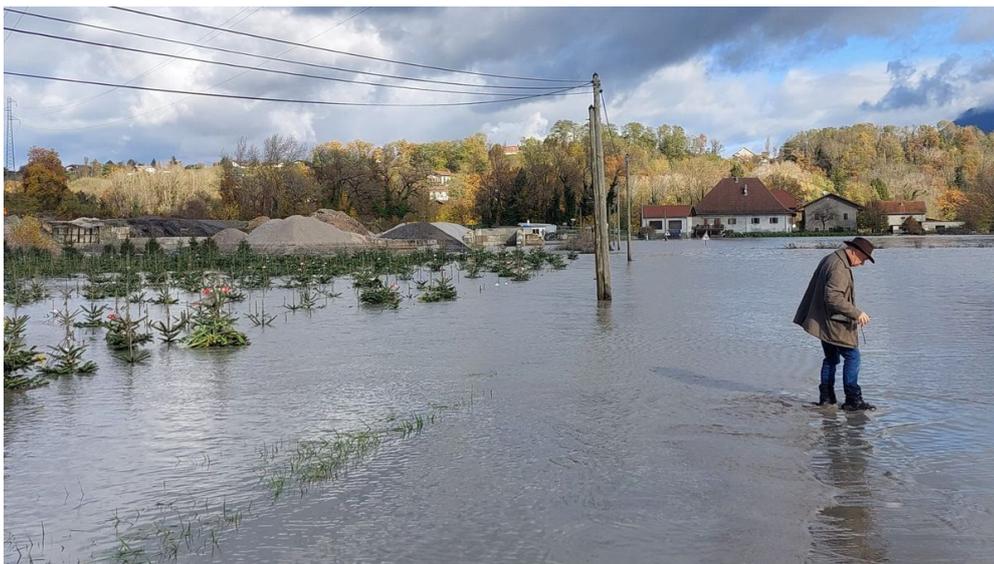
Les eaux de l'Arve ont recouvert une bonne partie de la commune de Reignier-Esery, en Haute-Savoie (source : © Radio France – Marie Ameline, photo extraite de l'article de presse d'Ici du 15/11/2023 "Inondations : une crue centennale en Haute-Savoie, des terrains gorgés d'eau en Savoie")

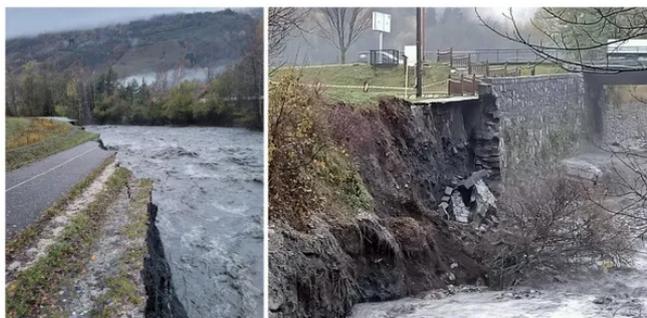
Les berges de la rivière Isère ont été endommagées sur la commune de Bourg-Saint-Maurice (73).

Les berges de la rivière Isère ont été endommagées à Bourg-Saint-Maurice. Une partie de la piste cyclable a été emportée par la rivière (photo de gauche) (source : © Radio France – Commune de Bourg-Saint-Maurice, photo extraite de l'article de presse d'Ici du 15/11/2023 "[Inondations : une crue centennale en Haute-Savoie, des terrains gorgés d'eau en Savoie](#)")
